1. Obiekt

PAŁAC

DĄBKI

11. Zdjęcia, plan sytuacyjny, rzuty

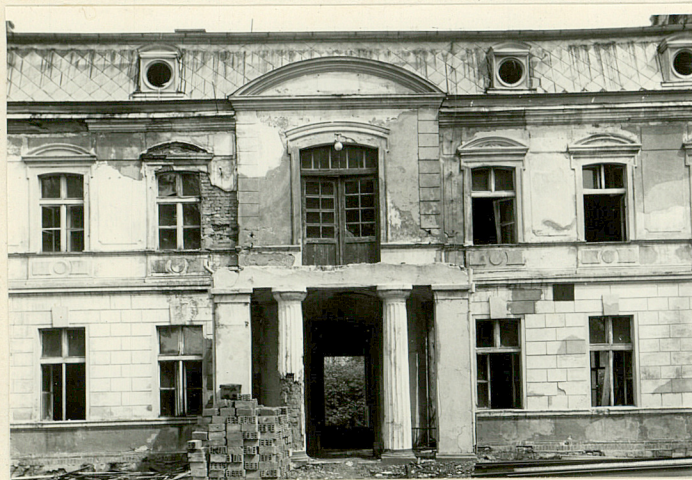
1. widok elewacji południowej,
2. widok elewacji północnej,
3. część centralna elewacji pd.
/ portyk i balkon/
4. widok narożnika pn-wsch,
5. widok elewacji wschodniej
