1. Obiekt

DOM MIESZKALNY ADMINISTRATORA /nr 3 /

D A B K I

13. Opis (sytuacja, materiał i konstrukcja, rzut, bryła, elewacje, wnętrze, wyposażenie, instalacje)

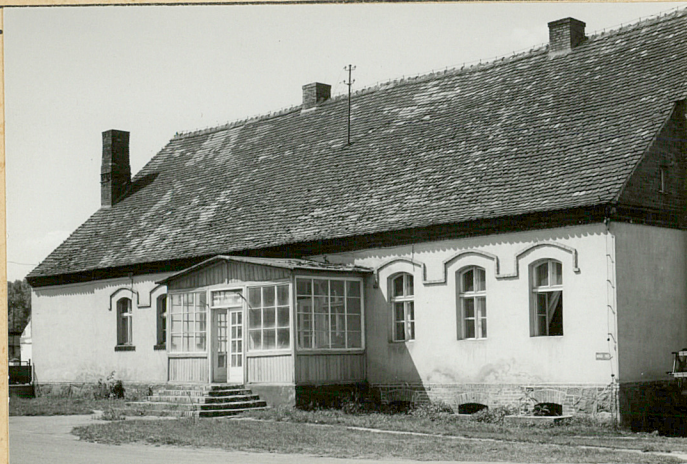
LEGENDA:

większość pomieszczeń  
adaptowana na biura  
bądź wc

m - magazyn

Rzut - Budynek założony na planie prostokąta, z wejściami w długich ścianach obiektu wielopomieszczeniowy;

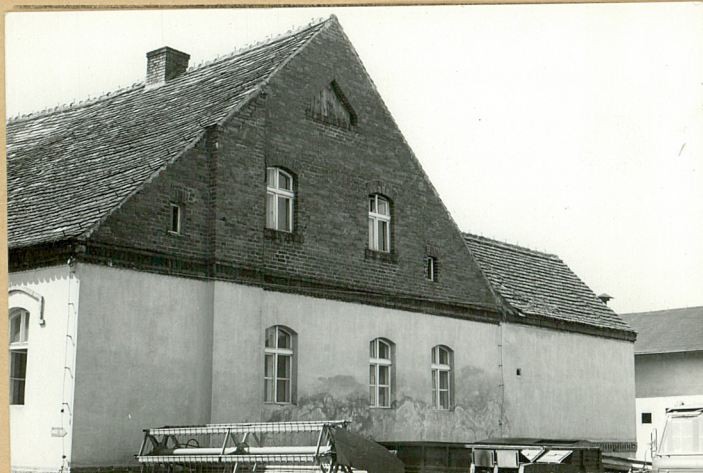
- 1) elewacja pn.,
- 2) elewacja pd.,
- 3) elewacja zach. cz. pd.,
- 4) elewacja pd. przybudówki gospodarczej
- 5) przykład opracowania okna

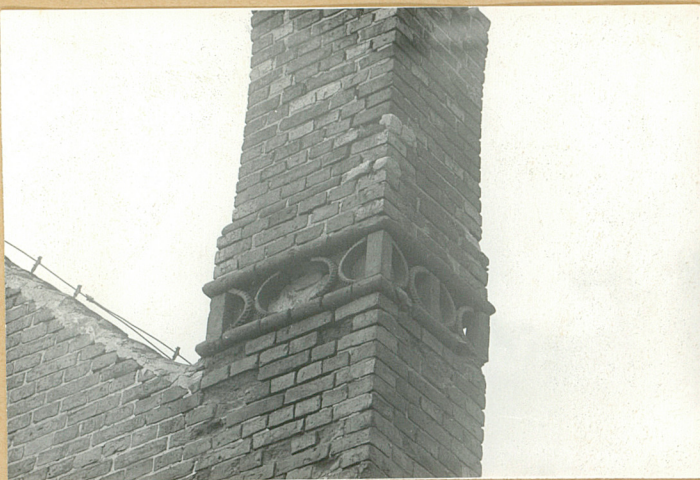
1

- 1) komin
- 2) gzyms na domu adm.,
- 3) gzyms na przybudówce

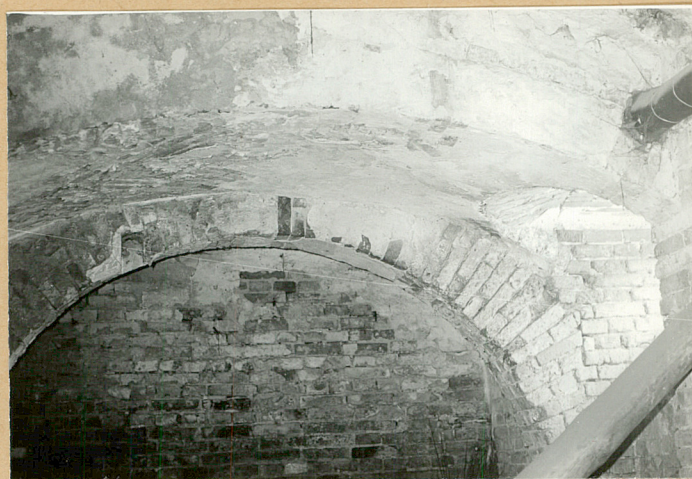
4

strop - w piwnicy- ceglany, kolebkowy, na parterze- drewniany z podsufitką wsparty na ścianach zew. i wew.,

- 4/ sklepienie piwnicy
- 5/ wyryty napis z datą i nazwiskiem
- 6/ opracowanie drzwi do piwnicy
