Kościół parafialny p.w. Wniebowzięcia NMP

1928-29 r.

B A S Z K Ó W

1. Miejscowość BASZKÓW	4. Obiekt (nazwa jak w karcie)	5. Zawartość wkładki (nazwa materiału uzupełniającego)
2. Gmina Zduny	zespół sakralny - kościół parafialny p.w. Wniebowzięcia NMP	c.d. opisu, rzut poziomy i fotografie
3. Województwo kaliskie

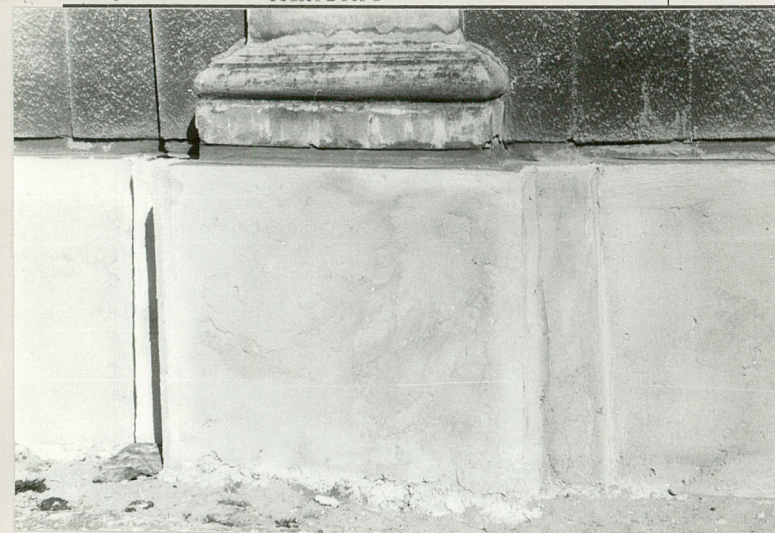
1. Widok ogólny kościoła od pn-wsch. - fotografia barwna.
2. Cokół w pd. partii nawy.
3. Konstrukcja wieży - wnętrze trzeciej kondygnacji.

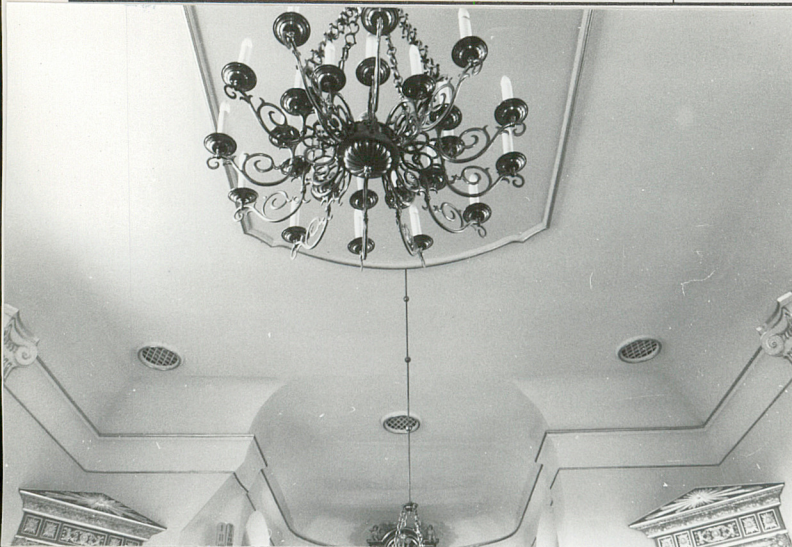
4. Strop prezbiterium i nawy.
5. Wieżba dachowa nad nawą - widok ogólny w kierunku zach.
6. Wieżba dachowa nad prezbiterium.
7. Wieżba dachowa nad nawą - słup pełnego wiązara krokwiowego.
8. Okno nawy.
9. Okno nawy - widok od strony wnętrza.
10. Okno doświetlające wieżę.
11. Drzwi zewnętrzne do nawy.
12. Drzwi do nawy - skrzydła od strony wnętrza.
13. Drzwi wewnętrzne z kruchty do nawy.
14. Drzwi wewnętrzne z prezbiterium do zakrystii.
15. Widok ogólny kościoła od wsch.
16. Wnęka fasady z figurą Salvatora Mundi.
17. Elewacja górnej kondygnacji wieży.
18. Zwieńczenie wieży.
19. Widok ogólny kościoła od pn.-wsch.
20. Elewacja pn. kościoła.
21. Widok na część prezbiterialną od pd.-zach.
22. Widok ogólny kościoła od pd.-zach.
23. Elewacja boczna, pd.
24. Detal artykulacji ściany zach.

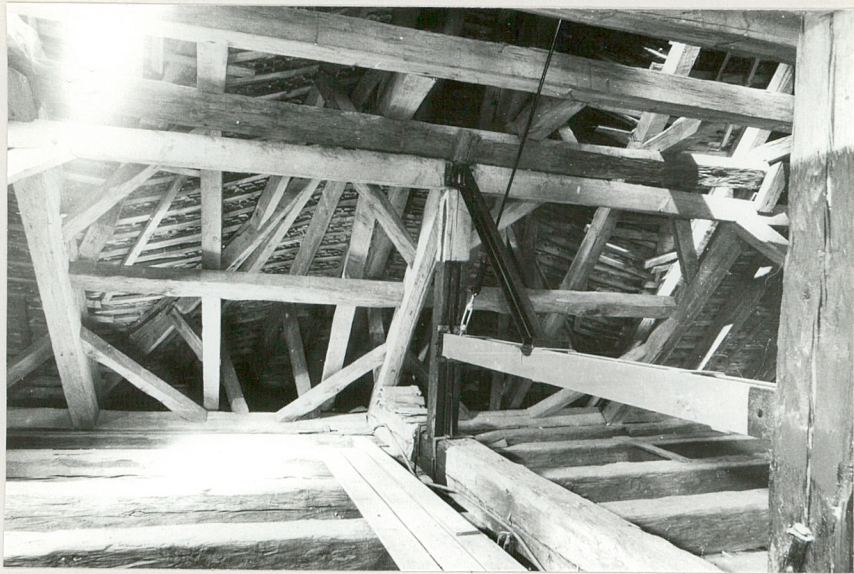
6.

Wieżba dachowa - drewniana, jednorodna, o ustroju jętkowo-płatwiowym ze stolcem leżącym i rozpiętości wiązarów odpowiadającej szerokości nawy. Wieżba złożona z 22 koźłów krokwiowych, z alternacją 5 pełnych i 17 niepełnych wiązarów krokwiowych. Ściany stolcowe usytuowane równolegle do płaszczyzny dachu, usztywnione ryglami podłużnymi i płatwią połaciową. Poprzecznie wieżbę usztywniają jętki zaczopowane w krokwi oraz rygle mocowane w stolcu leżącym i miecze. Ponadto, w centralnej partii usztywnienie wieżby stanowi wzdłużnie biegnący drewniany nadciąg ze słupami, do których górą mocowane rygle i jętki. W centralnej partii wieżby wzmocnienia w postaci zdwojonych ceowników przykręcanych do słupów za pomocą śrub, natomiast słupy ujęte za pomocą stalowych obejm czopowanych w nadciągu. W płaszczyźnie podłużnej słupy usztywnione stalowymi krzyżującymi się cięgnami mocowanymi na śrubę rzymską. Na piętkach krokwi wsparte przypustnice tworzące niewielkie załamanie i przedłużenie połaci dachowych poza krawędź ściany. Pd. elementy wieżby - miecze i słupy leżące oznakowane za pomocą wycinanych dłutem nacięć podłużnych oraz trójkątnych narastających od 0 do 4. Pn. partia wieżby z nacięciami trójkątnymi umieszczonymi na podłużnej podstawie i rosnącymi od 0 do 4. Podstawowe wymiary belek w cm: nadciąg (podwalina) 37 x 32, słup 28 x 24, krokiew 19 x 20, rygiel podłużny 11 x 20, płatew stopowa 28 x 26, miecz 17 x 15, miecz - nogi 20 x 12, tram 34 x 31. Pozostałe belki niedostępne. Elementy wieżby ciosane i kołkowane. Złącza na czop, nakładkę i wręby.

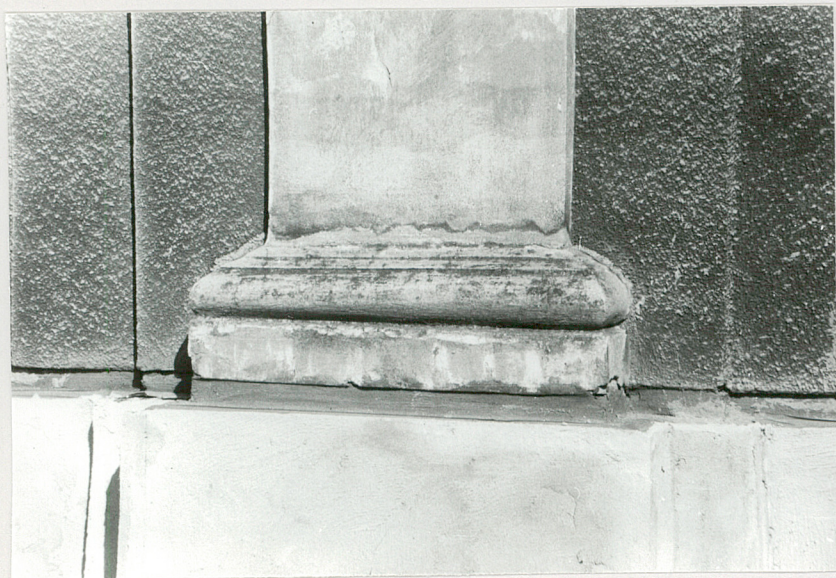
25. Opracowanie bazy pilastra artykułującego elewację.
26. Opracowanie zwieńczenia pilastra artykułującego elewację.
27. Fryz tryglifowo-metopowy w zwieńczeniu elewacji.
28. Wnętrze kościoła - widok na prezbiterium.
29. Wnętrze aneksu otwierającego się do prezbiterium.
30. Wnętrze prezbiterium - arkada łoży.
31. Wnętrze nawy - baza pilastra członującego ścianę.
32. Wnętrze nawy - kapitel pilastra członującego ścianę.
33. Wnętrze kościoła - widok na chór muzyczny.
34. Wnętrze kościoła - baza słupa wspierającego chór muzyczny.
35. Wnętrze kościoła - kapitel słupa wspierającego chór muzyczny.
36. Wnętrze zakrystii.
37. Balustrada górnego biegu schodów w zakrystii.
