1. Obiekt zabytkowy

KOŚCIÓŁ PAR. P.W. WNIEBOWZIECIA M.B.

ZBĄSZYŃ

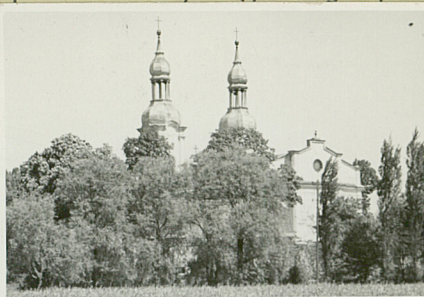
1. Fasada pn.
2. Widok od pd.-zach.
3. Nawa. Ukośny filar z nagrobkiem
4. Nawa z prezb. w głębi

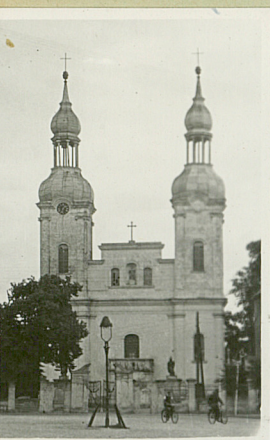
1.

Zwrócony prezb. na pd. Murowany, tynkowany. Na rzucie prostokąta, z prezbiterium nieco węższym, występującym z pd. ściany zamykającej, w formie ryzalitu. Od pn. 2 wieże. W ścianach podłużnych po bokach słabo występujące ryzalitty 1-osiove. Wnętrze tworzy obszerłą nawę z 3 parami wielkich filarów przysięenny z których pn. i pd. para ustawione ukośnie nadają im formę eliptyczną. Między filarami, po bokach, po 2 duże wnęki, w nich okna z koszowym łukiem. Filary pilastrowane, wiencone gzymsem, z kolumnami przy ścianach czołowych tworzą obramowanie architekt. ołtarzy, bądź nagrobków. Odpowiednio przystosowane sklepienia żagielkowe, silnie wysklepione, oparte na szer. gurtach. Prezb. 1-przęsłowe, sklep. żagielkowo. Podobne sklepienie w zakrystii i kapliczce po bokach prezb. i w emporach nad nimi. Empory otwarte do prezb. arkadami koszowymi. Z zewn. pilastry; wszystkie naroża i załamania ryzalitów zaokrąglone. Górą gzyms gólowany, nad nim mur i nowszy niski dach. Szczyty niskie z ok. 1850. Wieże 2-kondygnacyjne, pilastrowane, hełmy z 1 prześwietem. Przed gł. wejściem przedsionek z arkadą, zwieńczony balkonem.
