historycznego

1. Obiekt zabytkowy

BRAMA W MURZE OTACZAJĄCYM KOŚCIOŁ

ZBASZYN

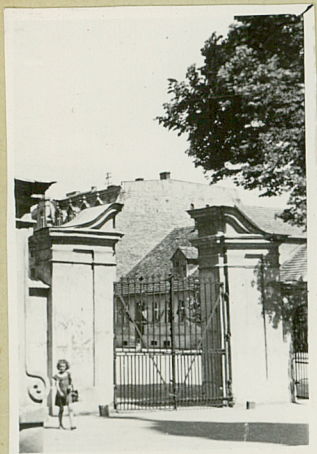
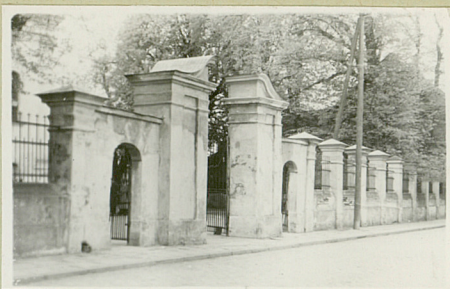
## 31. Szkic sytuacyjny, plan schematyczny, uwagi opisowe, fotografia

Stan techn. dobry.

Odcinek muru dzielący cmentarz od rynku podzielony jest czworobocznymi filarkami, o lekkim gruszkowatym wybrzuszeniu zwieńczenia pod gzymsami. Pośrodku 2 filary, prostokątne w przekroju z podwójnymi pilastrami, zwieńczone przetywanymi gzymsami. Po bokach w murze 2 arkadowe przejścia.
