Liceum ogólnokształcące

KOŚCIOŁ CMENT. P.W. ŚW. MIKOŁAJA

ZBĄSZYŃ

BISBOK
DOKUMENTACJI
ZABYTKÓW

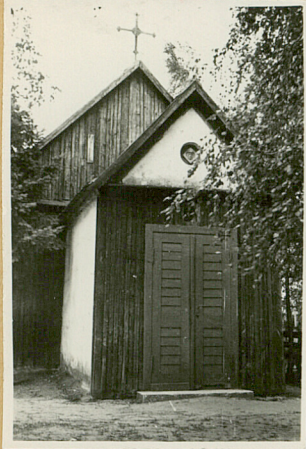
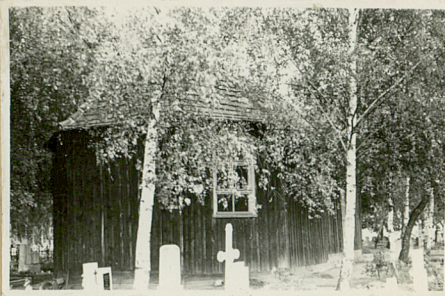
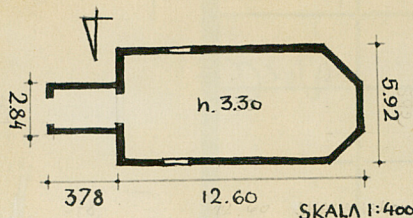
31. Salic sytuacjnnu plan schematyczny, uwagi opisowe, fotografia

OPIS: Usytuowany na cmentarzu par. na Przedmieściu. Zwrócony na pd. Drewniany, oszalowany, wewn. tynkowany. Salowy, trójbocznie zamknięty, z węższym przedsionkiem od strony pn. Dach dwuspadowy, wielobocznie zamknięty od pd., z prostym szczytem od pn., kryty dachówką. Nad przedsionkiem oddzielny dach dwuspadowy.

zaniedbany. Pokrycie dachowe wymaga prze-
toczenia. Szereg desek szalowania wymaga
wymiany. Zagrzybiona ściana pn.
