2280/1 Kościół parafialny p.w. św. Jakuba Apostoła

1806 r.

ŚLAWIANOWO WIELKOPOLSKIE

11. Zdjęcia, plan sytuacyjny, rzuty

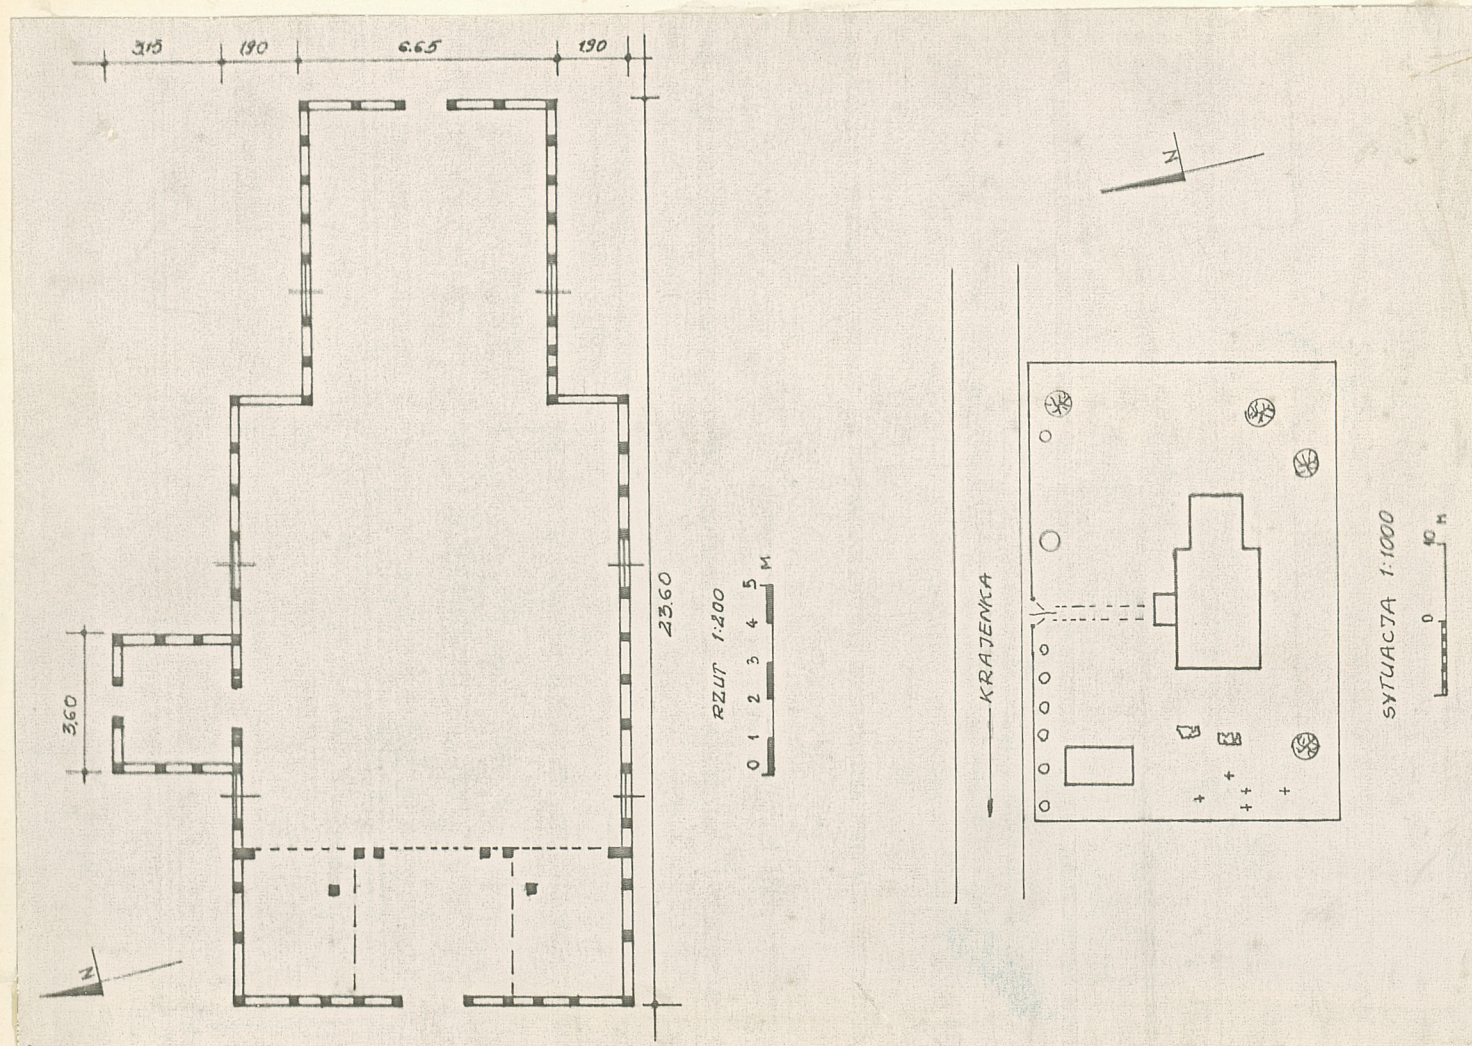
Kościół zlokalizowany jest na skraju wsi od strony wjazdu ze Złotowa i Krajenki, na terenie czynnego cmentarza o kształcie zbliżonym do trapezu i pow. 1 ha. Teren cmentarny okolony murem kamiennym o wys. 1 m, ze skośną górną powierzchnią, częściowo krytą dachówką i częściowo cegłą. Wejście od strony północnej przez kutą bramę dwuskrzydłową i przez furtkę. Na terenie cmentarza dzwonnica drewniana, krzyż misyjny z 1960 roku oraz ceglana kapliczka. Ponadto stare lipy, modrzew, klon i jesion. Od strony południowej kościoła współcześnie zbudowany domek katechetyczny. Dojście od bramy cmentarnej do kruchty oraz obejście wokół kościoła asfaltowane. Kościół jednonawowy, prostokątny, z węższym prezbiterium zamkniętym prostokątnie, kruchta od strony północnej, wieża od zachodu wciągnięta w nawę. Zachulcowy o polach fachów wypełnianych cegłą, tynkowany i bielony. Dach siodłowy kryty dachówką karpiówką. Wejście od zachodu w podstawie wieży, z drzwiami dwuskrzydłowymi z desek poziomych zakładanych jedna na drugą od góry do dołu. W wieży o przekroju kwadratowym, oszalowana pionowymi deskami, z dwiema ośmiobocznymi kopułami - większa kryta łupanym drewnem, mniejsza blachą. W szczycie prezbiterium drzwi jednoskrzydłowe, a nad nimi dwa okienka 6-kwaterowe, w pionie jedno nad drugim. W ścianach frontowych po trzy okna 18-kwaterowe. Wewnątrz ściany boczne i strop drewniane, ściany szczytowe ceglane i tynkowane. W kościele dwa ołtarze. W ołtarzu głównym obraz św. Jakuba, a w ołtarzu bocznym obraz św. Barbary. Koszulka srebrna z obrazu Barbary zdjęta i jako woto wisi osobno na ścianie. Jeden feretron na desce malowany dwustronnie - Chrystus i Madonna z Dzieciątkiem. Empora wsparta na sześciu drewnianych słupach i dwu zastrzałach. W kościele oświetlenie i ogrzewanie elektryczne. Również organy o napędzie elektrycznym.

14. Kubatura	15. Powierzchnia użytkowa	16. Przeznaczenie pierwotne	17. Użytkowanie obecne
1840 m <sup>3</sup>	230 m <sup>2</sup>	Kościół katolicki	Kościół katolicki
18. Prace budowlane i konserwatorskie, ich przebieg i dokumentacja  Obok kościoła zbudowano domek katechetyczny. Asfaltem wyłożono dojście od bramy do kościoła oraz dookolne obejście. Przeprowadzono konserwację obrazu św. Barbary oraz srebrnej koszulki z tego obrazu.		19. Stan zachowania (fundamenty, ściany zewnętrzne, ściany wewnętrzne, sklepienia, stropy, konstrukcje dachowe, pokrycie dachu, wyposażenie i instalacje)  Stan zachowania obiektu dobry.	
20. Najpilniejsze postulaty konserwatorskie  Zabiegów konserwatorskich wymaga obraz św. Jakuba.
