OŚRODEK DOKUMENTACJI
ZABYTEKÓW W WARSZAWIE
Karta Ewidencyjna Zabytków
Architektury i Budownictwa

1. Obiekt	2. Czas powstania	3. Miejscowość
DOM MIESZKALNO - HANDLOWY	1910 r.	ZBĄSZYŃ

4. Adres
ul. SENATORSKA 44 64 – 360 ZBĄSZYŃ
nr hipoteczny
Nr ewid. dz.
5. Przynależność administracyjna
województwo WIELKOPOLSKIE powiat NOWOTOMYSKI gmina ZBĄSZYŃ
6. Poprzednie nazwy miejscowości
BENTSCHEN
7. Przynależność administracyjna przed 1989 r.
województwo POZNAŃSKIE powiat NOWOTOMYSKI
8. Właściciel i jego adres
GMINA ZBĄSZYŃ
9. Użytkownik i jego adres
ZAKŁAD GOSPODARKI KOMUNALNEJ UL. KRÓTKA 1 64 – 360 ZBĄSZYŃ (wspólnota mieszkaniowa)
10. Rejestr zabytków
Nr
data

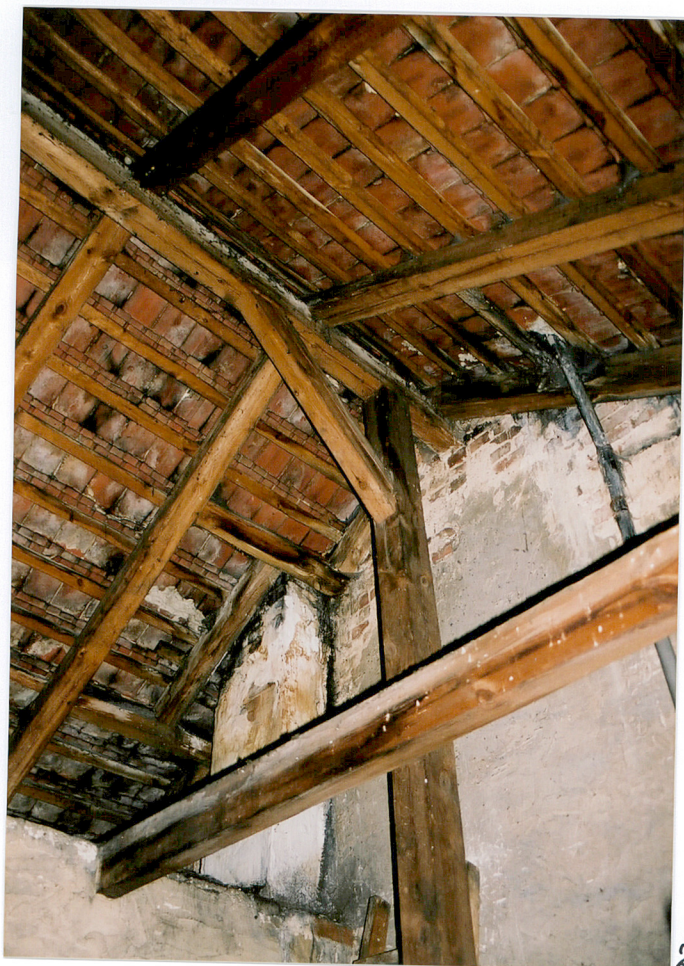
21.

18. Prace budowlane i konserwatorskie, ich przebieg i dokumentacja		19. Stan zachowania (fundamenty, ściany zewnętrzne, ściany wewnętrzne, sklepienia, stropy, konstrukcje dachowe, pokrycie dachu, wyposażenie i instalacje) Pokrycie dachowe i więźba: liczne nieszczelności, zawilgocenie i zagrzybienie konstrukcji, gdzieś żerowiska drewnojadów. Elewacje: zawilgocenie przyziemia, łuszczenie tynków, ubytki detalu architektonicznego; korozja rynien i rur spustowych, zawilgocenie i korozja konstrukcji tarasów balkonowych od strony elewacji tylnej. Piwnice: silne zawilgocenie fundamentów.

1. Karta tytułowa zbioru akt budowanych Magistratu w Zbąszyniu dotyczących budowy domu mieszkalno – handlowego przy ul. Senatorskiej 44.
- 2., 3. Projekty elewacji frontowej i zachodniej budynku z roku 1910 autorstwa Leo Seeliga.
4. – 7. Projekt techniczny budynku z roku 1910.
- 8.– 12. Projekt techniczny budynku mieszkalnego projektowanego na terenie posesji przy ul. Senatorskiej 44 w roku 1896. (nie zrealizowany).
13. Elewacja zachodnia.
14. Elewacja wschodnia.
15. Widok budynku od strony rzeki Obry.
16. Widok budynku z ulicy Senatorskiej.
- 17., 18. Elewacja tylna (północna).
19. Szczyt w elewacji frontowej.
20. Wystawki w południowej połaci dachowej (front).
- 21., 22. Wieżba dachowa.
23. Drzwi wejściowe do budynku w elewacji zachodniej.
- 24., 25. Klatka schodowa.

20. Najpilniejsze postulaty konserwatorskie - wymiana pokrycia dachowego - impregnacja więźby dachowej środkami owadobójczymi i ogniotrwałymi, wymiana zniszczonych elementów konstrukcji - likwidacja zawilgocenia murów obwodowych i piwnic - wymiana rynien i rur spustowych - renowacja elewacji wraz z uzupełnieniem i konserwacją detalu architektonicznego - konserwacja stolarki otworowej
