1. Obiekt

BROWAR ZAMKOWY (ob. restauracja i hotel)

ZBĄSZYŃ

Zdjęcia, plan sytuacyjny, rzuty

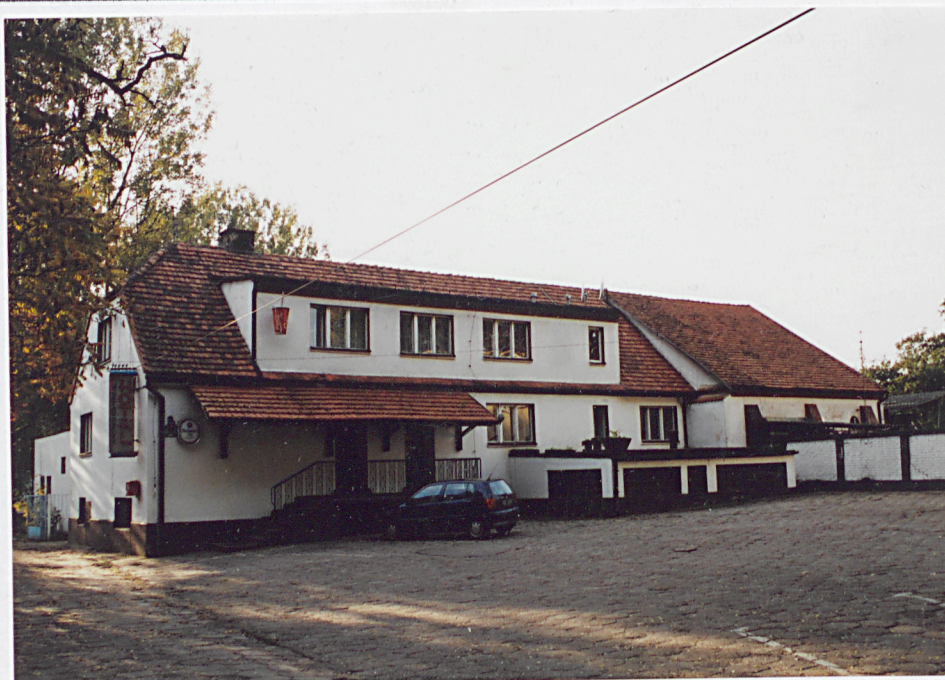
RZUT: Budynek dwutraktowy na planie wydłużonego prostokąta. Od północy znajduje się starsza część usytuowana poprzecznie w stosunku do reszty budynku, której zarys od wschodu nieznacznie wykracza poza obrys części nowszej. Wnętrze części starszej podzielone dwoma czworobocznymi filarami. Od wschodu znajduje się przybudówka na planie prostokąta.

BRYŁA: Składa się z dwóch zasadniczych części nakrytych wspólnym dachem. Część północna, starsza, nieco szersza, ma ściany zewnętrzne ujęte wysokimi ukośnymi szkarpmi o prostokątnym przekroju podstawy. Część południowa, węższa i znacznie dłuższa. Obie części nakrywa wspólny dach dwuspadowy od południa zakończony naczółkiem. Budynek jednokondygnacyjny z użytkowym poddaszem, na wysokiej podmurówce, częściowo podpiwniczony. Piwnica znajduje się pod nowszą częścią budynku. Od wschodu dobudówka zagłębiona w ziemi i połączona z piwnicą nakryta dachem płaskim. W dachu części nowszej znajdują się dwie podłużne wystawki dachowe nakryte dachami pulpitowymi.

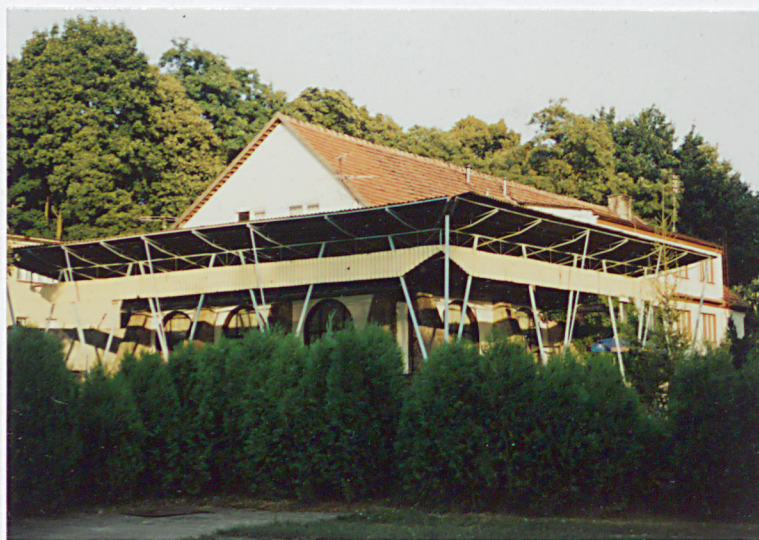
1. widok na elewacje: północną i zachodnią
2. południowy fragment elewacji zachodniej

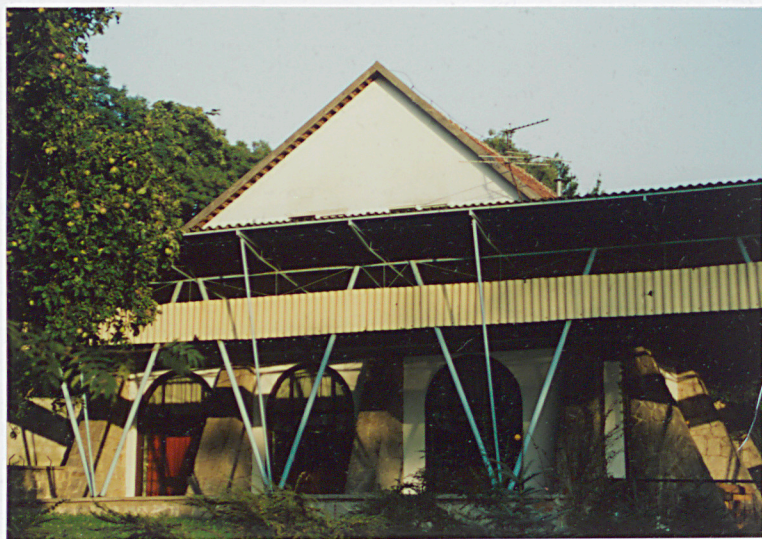
- 3. elewacja północna
- 4. oskarpowanie elewacji północnej
- 5. elewacja południowa
- 6. północny szczyt

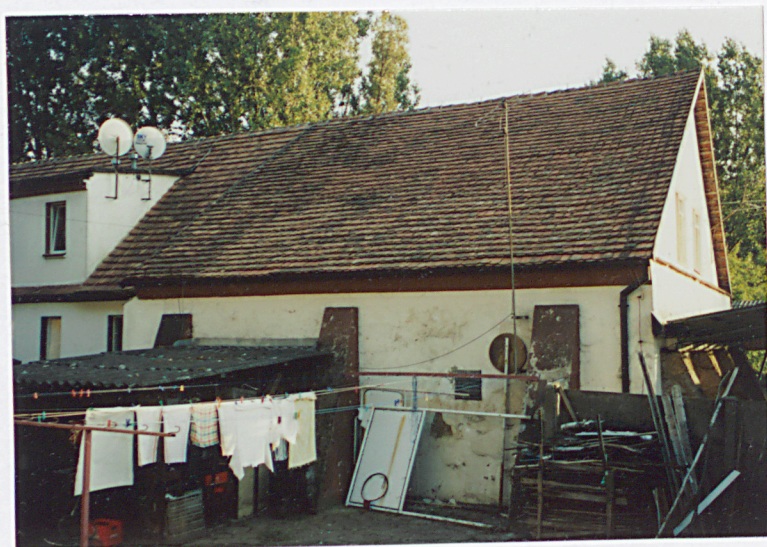
9. północny fragment elewacji
wschodniej
10. sklepienie w starszej części
browaru

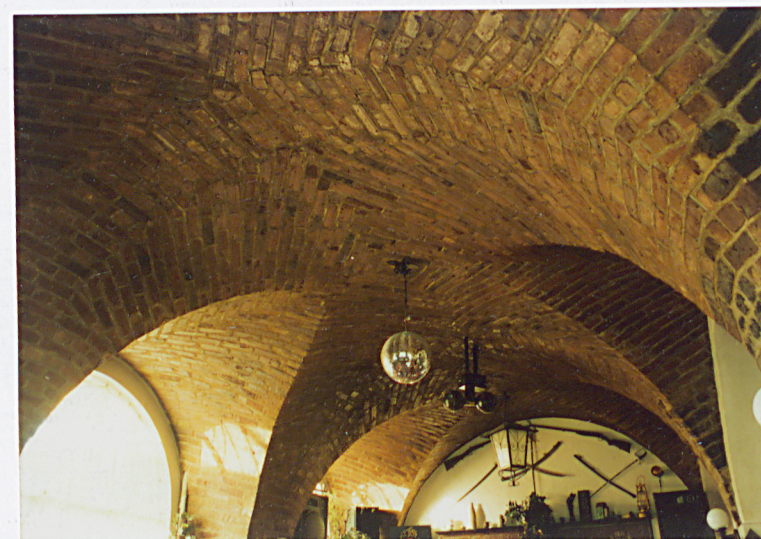
10.

WNĘTRZE: Zachowany pierwotny układ wnętrza w starszej części budynku. Jest to wnętrze przesklepione podzielone dwoma masywnymi fila-rami o kwadratowym przekroju. Dwutraktowy układ wnętrza części nowszej, całkowicie zmieniony adaptacją na cele hotelowe. Każdy trakt po-dzielony został nowymi ścianami działowymi. Wskutek wybudowania wystawek w połaciach dachu zmienił się układ poddasza.
