1. Obiekt

OWCZARNIA-OBORA-SPICHLERZ ob.budynek wielofunkcyjny/44/
w zespole folwarczym

ANTONIN

P R Z Y B Y S Ł A W

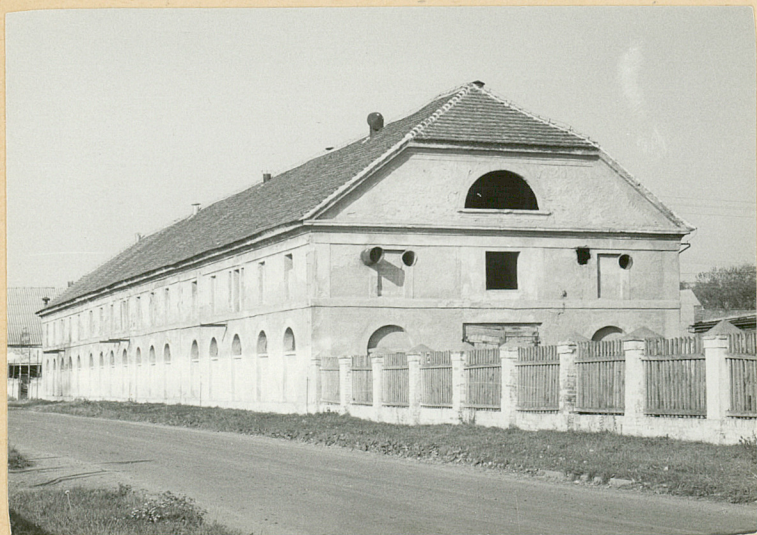
1. Widok ogólny na obiekt od strony południowej
2. Wnętrze parteru-widok ogólny
3. Głowica kolumny
4. Baza kolumny
5. Widok ogólny-kolumny podtrzymujące tragarz

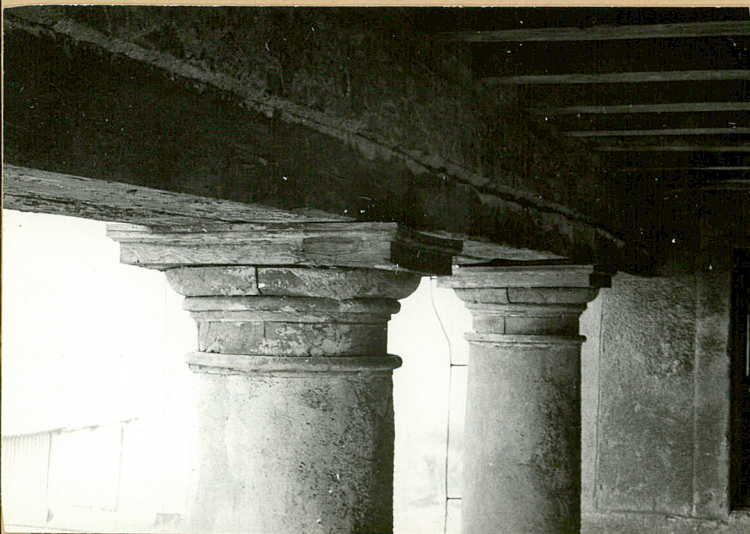
6. Głowice kolumn w cofniętym ganku
7. Głowice kolumny w cofniętym ganku
8. Widok ogólny wnętrza poddasza
9. Wieżba-półbelki
10. Wieżba
11. Wieżba-półbelki przy naczółku

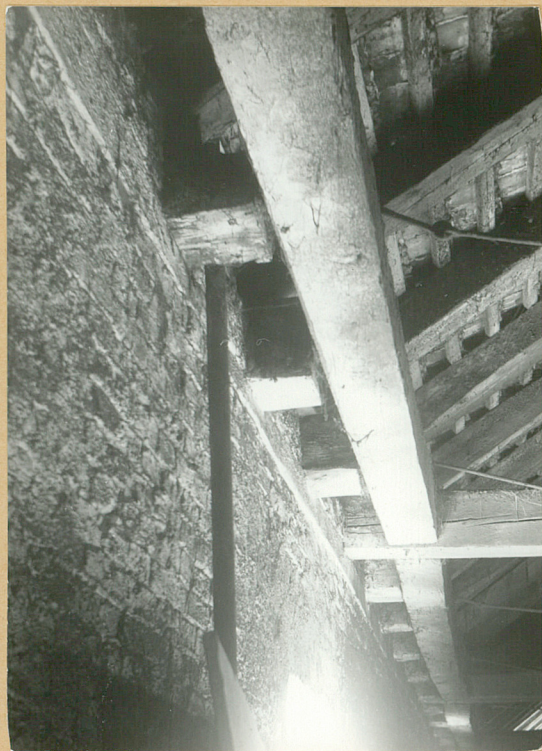
9.

Wieżba drewniana, o podstawowej konstrukcji płatwiowo-stolcowej. Krokwie spięte jętkami wsparte są na płatwiach pośrednich a u dołu wpuszczone są w końce półbelek. Półbelki - rozmieszczone w rytmie analogicznym jak więzary - wczopowane są w belki biegnące równolegle do ścian wzdłużnych. W tym samym poziomie umieszczone są belki biegnące w poprzek budynku. Belki te wsparte są na dwóch płatwiach pośrednich które niesione są przez pionowe słupy osadzone u dołu w belki stropu pomieszczeń parteru. Słupy te połączone są jedną parą mieczy z tragarzem

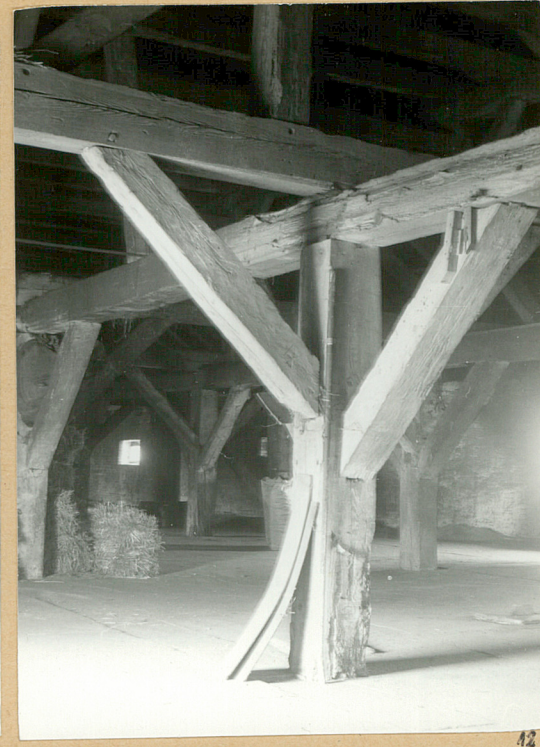
12

12. Słup podtrzymujący tragarz-poddasze
13. Strop-cofnięty ganek
14. Drzwi wejściowe na piętro
15. Drzwi wejściowe na piętro-zawias
16. Wtórny tragarz-przyścianach wzdłużnych

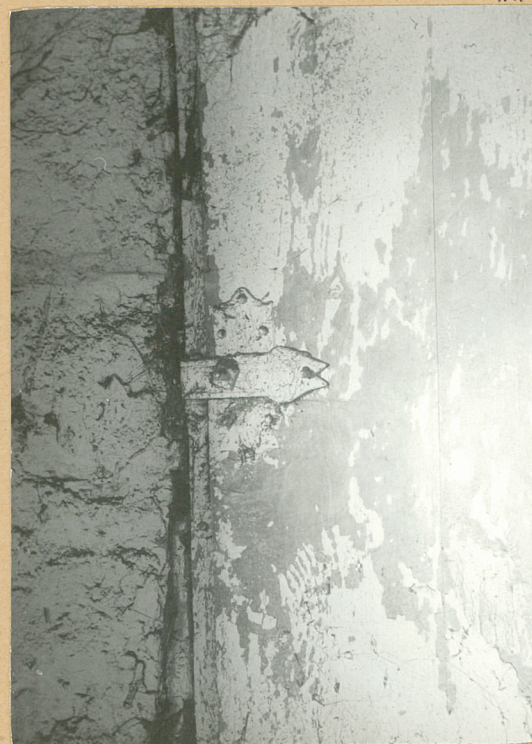
15

Otwory drzwiowe w kształcie prostokąta sklepionego od góry płasko. Drzwi zewnętrzne prowadzące na piętro-drewniane, jednoskrzydłowe, deskowo-szpungowe, jednostronnie opierzone listwami ułożonymi romboidalnie. Krawędzie listew-profilowane; listwy przybite masywnymi ćwiekami. Krawędzie skrzydła obwiedzione szerszymi deskami imitującymi ramę. Drzwi w ścianie szczytowej/północnej/drewniane, dwuskrzydłowe, deskowo-listwowo-zastrzałowe, na zawiasach pasowych.

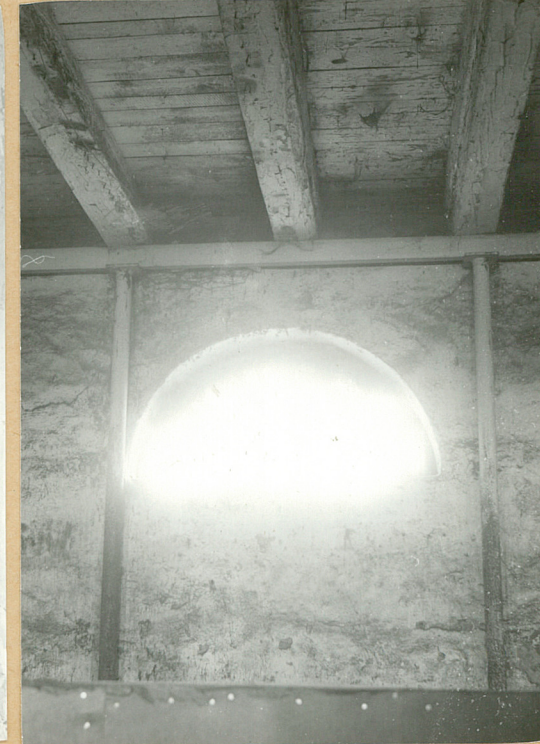
16.

Wymieniono drzwi wejściowe prowadzące z cofniętego ganku na parter, zmieniono kształt otworów okiennych w ścianach szczytowych. Wzmocniono oparcie belek stropowych wprowadzając dodatkowe tragarze przyscienne wsparte na metalowych słupach.

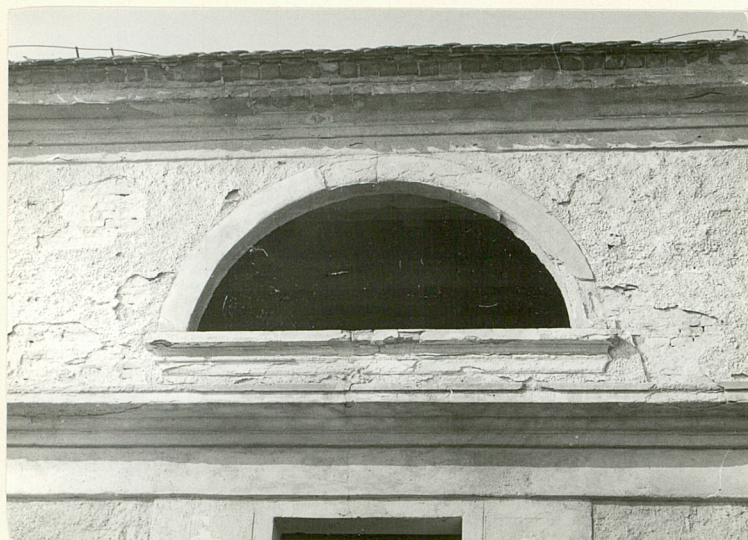
Ściany zewnętrzne w stanie zadawalającym; lekko zawilgocone w strefie cokołowej. Belki stropowe pobielone, część kolumn drewnianych podtrzymujących tragarze-powierzchniowo spróchniała. Pokrycie dachu-szczelne. Zachowane pierwotne okna w poziomie parteru a także drzwi wejściowe na poddasze z cofniętego ganku. Brak okien i okiennic szczytów południowym. Pierwotny wystrój elewacji-zachowany.

17. Otwór okienny w szczycie południowym
18. Widok ogólny elewacji wschodniej
19. fragment elewacji-dekoracyjna blenda
20. Gzyms podokapowy.
21. Cokół kamienny

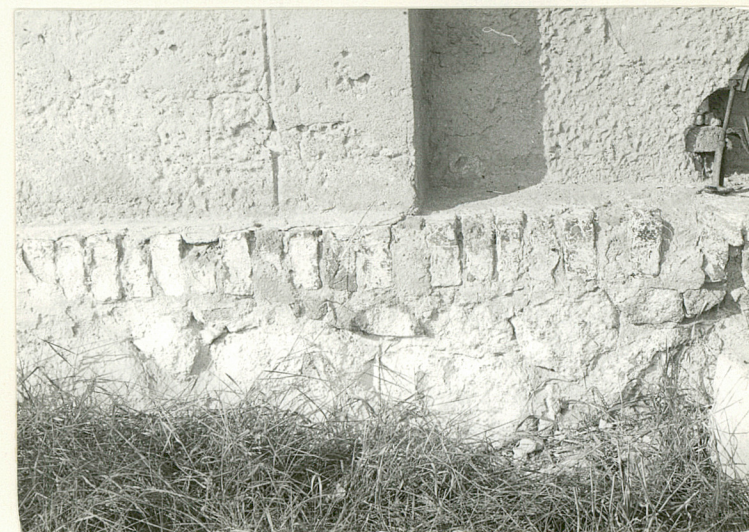
21.

Cokół murowany z kamieni polnych, łamanych, na zaprawie wapiennej. Ściany zewnętrzne murowane z cegły ceramicznej, w wątku krzyżowym, na zaprawie wapiennej. Ściany obustronnie pokryte tynkiem wapiennym.

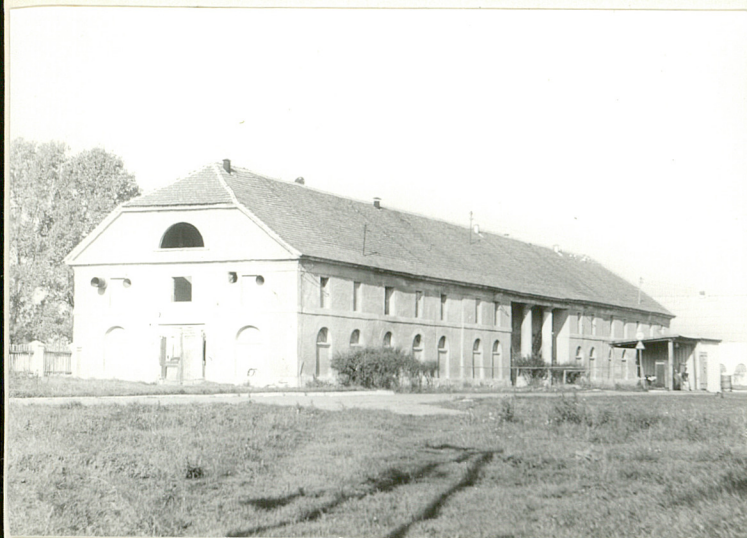
22. Widok ogólny obiektu od strony wschodniej
23. Elewacja-oś piętra elewacji zachodniej
24. Elewacja zachodnie
25. Elewacja północna
26. Otwór okienny
27. Elewacja wschodnia

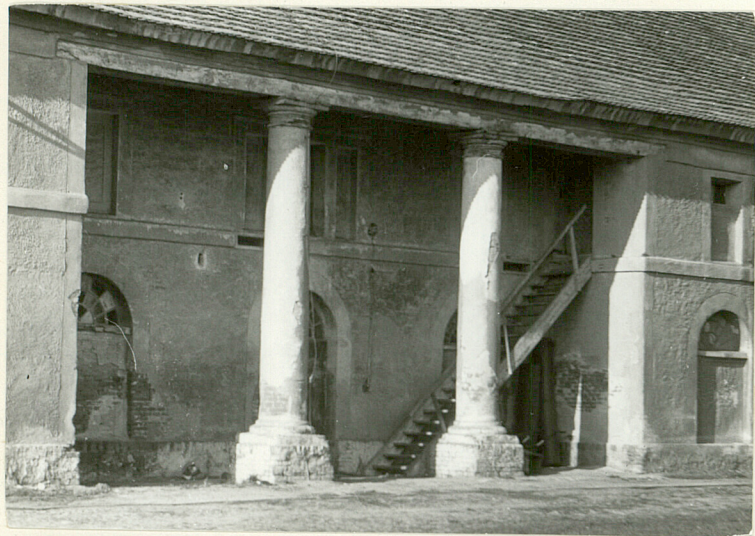
Elewacje tynkowane, o bogatym wystroju architektonicznym. Elewacje zarówno ścian wzdłużnych jak i szczytowych - symetryczne. Symetrię fasady podkreśla cofnięty ganek. Jego nadproże wsparte jest na dwóch masywnych kolumnach tokańskich. Baza kolumn murowana z cegły ceramicznej, głowice - drewniane. Ganek zlokalizowany jest w płytkim pseudoryzalicy. Cofnięty ganek - w poziomie przyziemia trójosiowy, w osi środkowej otwór drzwiowy. Natomiast w poziomie piętra - na osi otwór okienny i symetrycznie do niego cztery blendy, blendy boczne - węższe, skrajne - szersze. Elewacja fasady członowana w pionie gładkim pasem fryzowym biegnącym w poziomie stropu parteru i szerokim, wydatnym, profilowanym gzymsem podokapowym. Gzyms, fryz, obramienia otworów okiennych i drzwiowych - tynkowane gładko; natomiast pozostałe płaszczyzny tynkiem fakturowym. Elewacje ścian wzdłużnych w poziomie parteru członowane regularnie rytmem dużych płycin sklepionych od góry łukiem półpełnym. W górnej części płycin usytuowane są otwory okienne o wykończeniu półkola. Gzyms parapetowy, prosty biegnie przez całą szerokość płyciny. Natomiast w poziomie piętra elewacje członowane rytmicznie dużymi blendami o wykończeniu stojącego prostokąta. W co drugiej płycinie - w jej górnej części - otwory drzwiowe

28. Cofnięty ganek na osi fasady
29. Baza kolumny
30. Blenda z otworem okiennym
31. Elewacja południowa
32. Gzyms podokapowy
33. Fragment wieżby
34. Kolumna podtrzymująca podciąg przy cofniętym ganku.

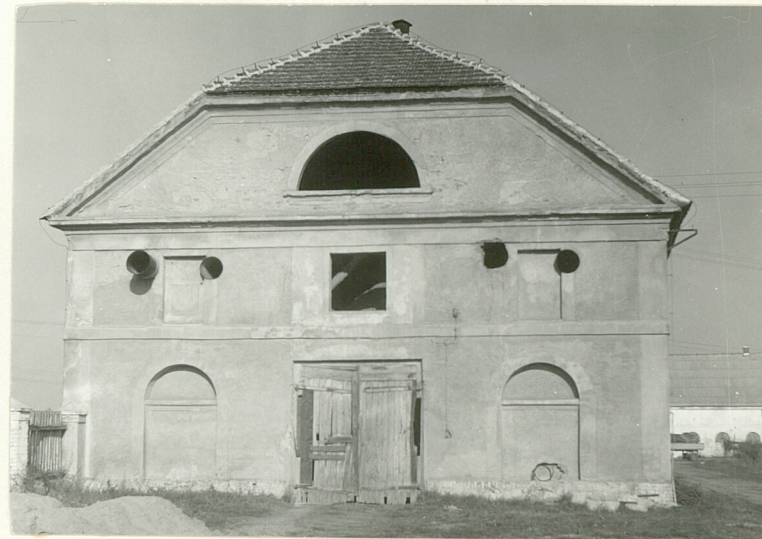
31.

lub drzwiowe o wykroju analogicznym jak blendy. Elewacja południowa/szczytowa w poziomie parteru-jednoosiowa; otwór drzwiowy sklepiony od góry płasko. Symetrycznie do tego otworu-dwie blendy sklepione od góry półkolistie. Także w poziomie piętra otwór o wykroju prostokąta stojącego i symetrycznie do niego blendy sklepione od góry płasko. Krawędzie szczytu obwiedzione są wydatnym, profilowanym fryzem. Na osi szczytu duży otwór okienny o wykroju półkola, z nieco szerszym parapetem. Otwór ten obwiedziony jest pasem gładkiego tynku. Elewacja północna-analogiczna w poziomie parteru i szczytu jak południowa. Natomiast w poziomie piętra-na osi-prostokątna duża blenda z otworem okiennym w kształcie leżącego prostokąta w górnej części. Symetrycznie-po obu stronach tej blendy-rozmieszczone są węższe blendy ale i indentycznej wysokości jak środkowa. Natomiast blendy skrajne-analogiczne jak środkowa, z otworami okiennymi w górnej strefie.
