Nr <sup>19479</sup> WIELKOPOLSKI

1. Obiekt **Dom mieszkalny**

3. Miejscowość **Żerków**

4. Adres **ul. Mickiewicza 13  
63-210 Żerków**

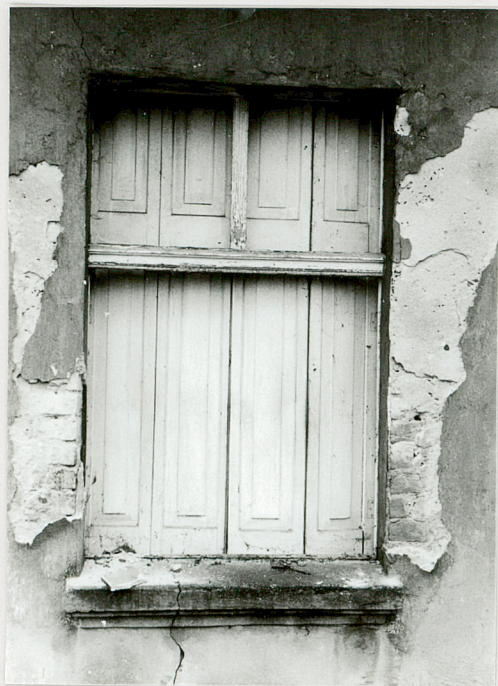
4.

**Otworki okienne** o wykroju prostokąta stojącego, ujęte profilowanymi podokiennikami w formie odcinków gzymsu. Okna drewniane, skrzynkowe, z przechodzącym ślemieniem, dwudzielne lub trójdzielne. Część nad- i podślemienna dzielona na dwa skrzydła. Ponadto wewnętrzne dwuskrzydłowe, łamano-rozwieralne okiennice o konstrukcji ramowo-płycinowej. Okna poddasza krosnowe jedno- i dwuskrzydłowe, jednodzielne. Stolarka okienna malowana farbą olejną.

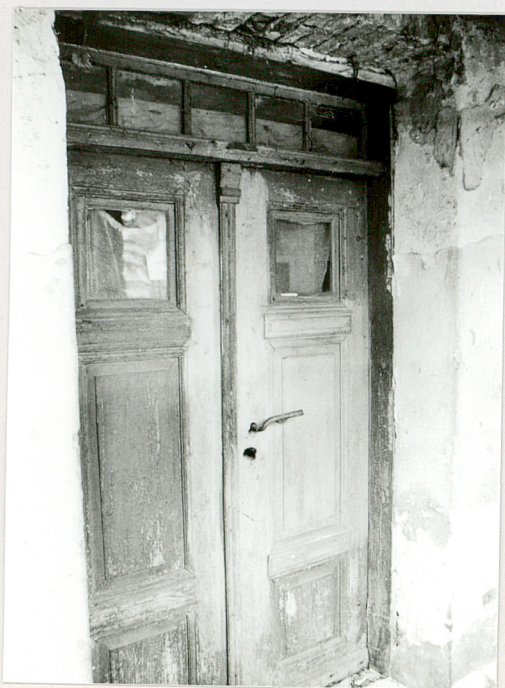
7.

**Otworki drzwiowe** o wykroju prostokąta stojącego. Drzwi łączące werandę z sienią drewniane dwuskrzydłowe, konstrukcji ramowo-płycinowej z przeszklonym nadświetlem i prześwitami w górnych płycinach skrzydeł. Listwa przymykowa profilowana z kapitelikiem. Zamek skrzynkowy i klamka. Drzwi do przybudówki od strony ogrodu analogiczne, jednoskrzydłowe. Pozostała stolarka drzwiowa nie zachowana, jedynie profilowane ościeżnice. Stolarka drzwiowa malowana farbą olejną.

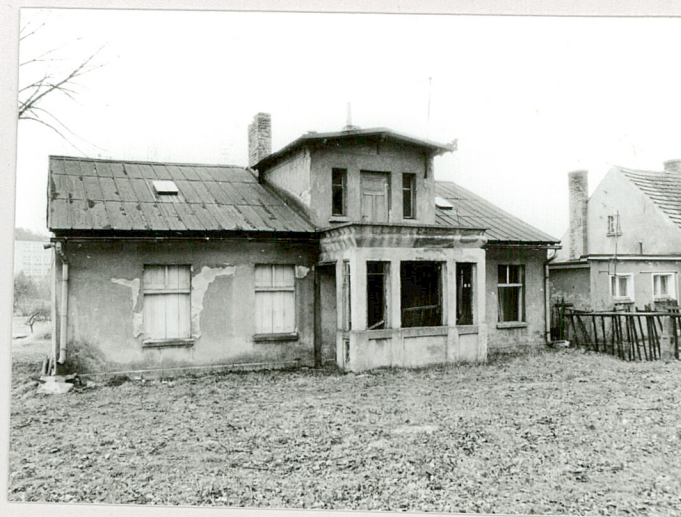
9.

Elewacje z wtórnym tynkiem fakturowym tzw. barankiem. Jednokondygnacyjne, z niewielkim, wydzielonym uskokiem cokół. Fasada siedmioosiowa z umieszczoną pośrodku trójosiową werandą nakrytą balkonem. W ścianach bocznych werandy zachowane wnęki z jednolalkowymi tralkami. Ściana frontowa werandy artykułowana prostokątnymi płycinami. W zwieńczeniu werandy bardzo masywny, sprymitywizowany gzyms. W poziomie poddasza osiowo umieszczona wystawka z centralnie zlokalizowanym otworem wejściowym udostępniającym balkon. Elewacja tylna czteroosiowa, artykułowana horyzontalnie opaską biegnącą powyżej otworów okiennych. Elewacje szczytowe oraz ściany boczne wystawki z opracowaną w tynku dekoracją naśladującą rysunek słoików drewna, tworzący opaskę wokół otworu okiennego oraz prostokątne, poziomo biegnące płyciny wydzielające trójkątny szczyt.

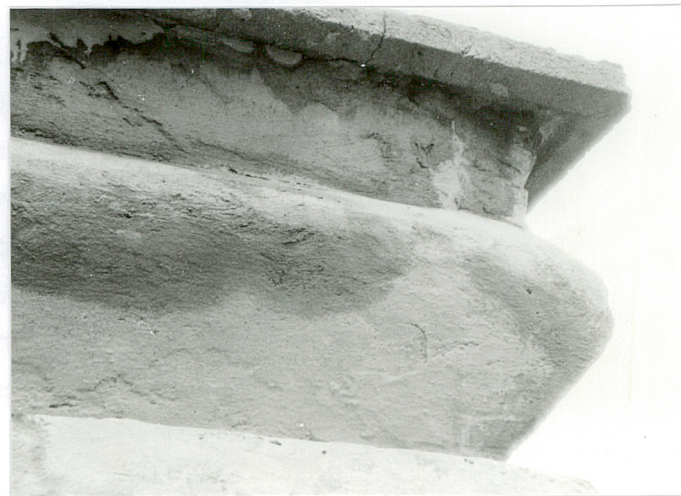
12.

Ściany murowane z cegły ceramicznej pełnej na zaprawie wapiennej. Przybudówka od strony ogrodu o konstrukcji drewnianej, szkieletowej, oszalowana od zewnątrz. Ściany wewnętrzne użytkowego poddasza szkieletowe z wypełnieniem z cegły ceramicznej. Elewacje z tynkiem cementowo-wapiennym fakturowym, m. in. tzw. barankiem. Ściany od wewnątrz tynkowane tynkami wapiennymi, pomalowane farbą klejową. Detal architektoniczny elewacji w postaci gzymsów i podokienników opracowany w zaprawie, otynkowany.
