1. Obiekt

KOŚCIÓŁ PAR.P.W. MATKI BOSKIEJ POCIESZENIA

ŻERNIKI

## 12. Autorzy, historia obiektu, określenia stylu.

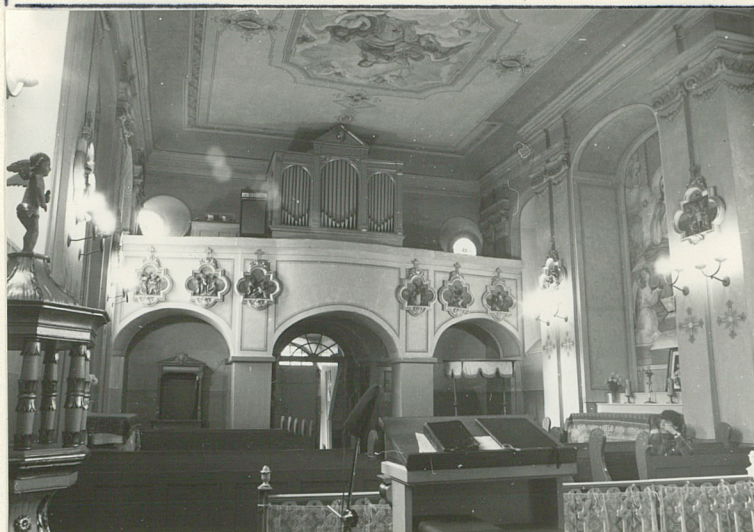
4. Zamek skrzynkowy bardzo duży w drzwiach wejściowych z kruchty pod wieżą do nawy kościoła - widok od nawy.
5. Wnętrze nawy - widok ogólny w kierunku ołtarza.

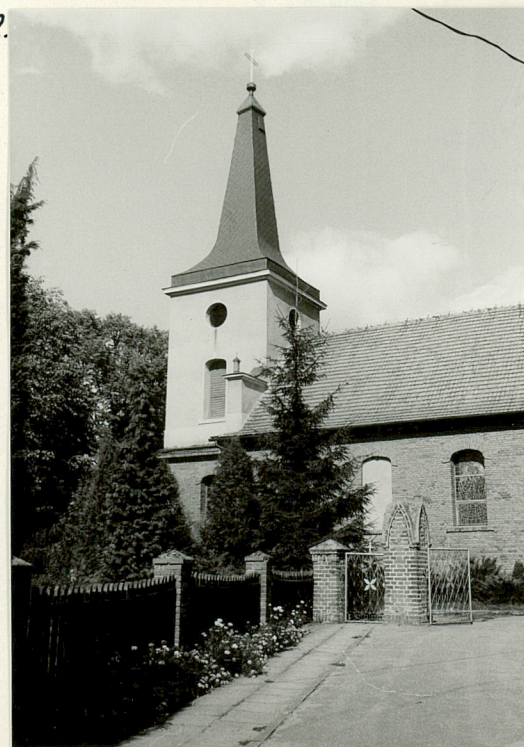
2. Widok bramy kościelnej i kościoła - zachodnia część korpusu i wieża.
3. Południowo-wschodnia część kościoła - korpus + przybudówki zakrystii i przedsionka przed zakrystią.

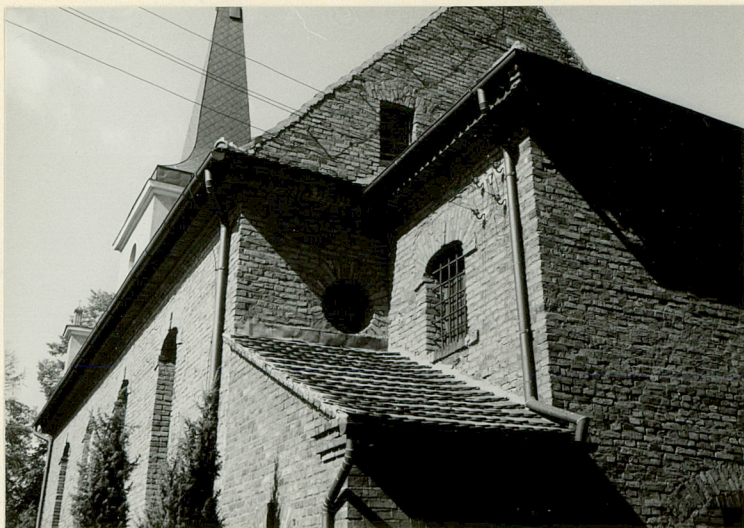
8. Fragment bryły kościoła → widok od strony południowej: dach przedsionka przed zakrystią i otwory okienne składziku nad zakrystią, nawy i poddasza nad nawą.

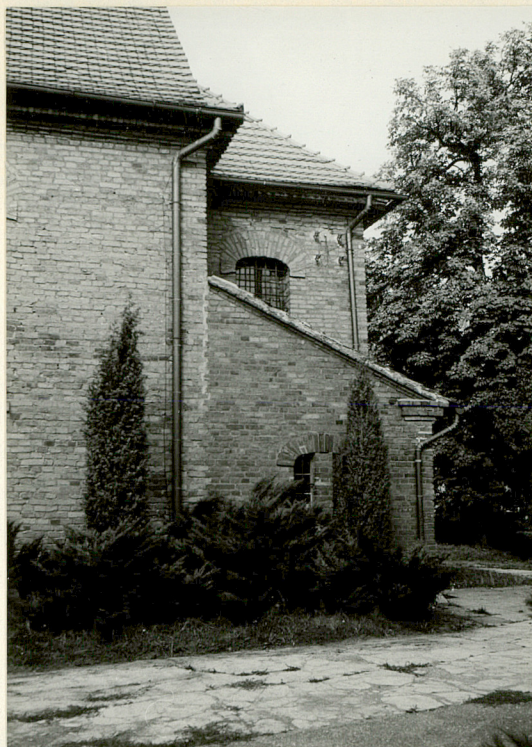
9. Przybudówka przedsionka przed zakrystią - widok od strony zachodniej → otwór okienny: bliźniaczy, zamknięty od góry łukiem koszowym, na osi rozdzielony murem węgarkiem.

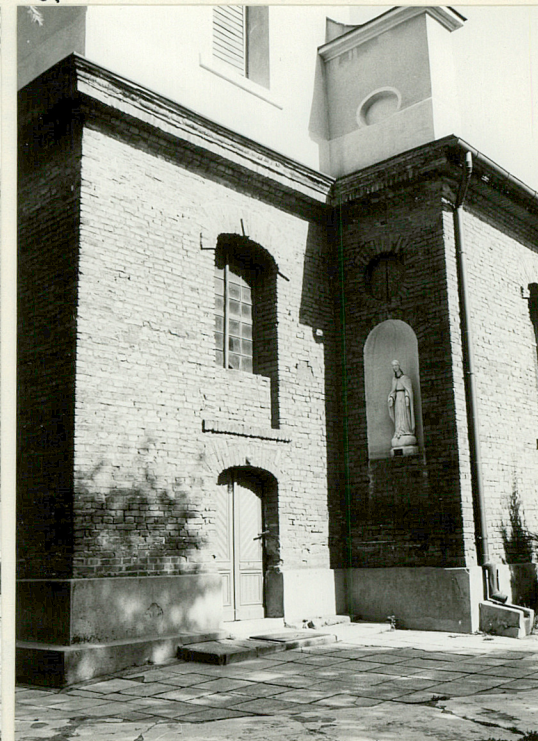
17. Dwie górne (otynkowane) kondygnacje wieży i hełm pokryty blachą miedzianą.
