ZAMAWIAJĄCY: Urząd Wojewódzki Wydział Kultury i SztukiWojewódzki Konserwator Zabytków w KaliszuZNAK I DATA ZAMÓWIENIA: KL.III.534/106/76 z dnia 12.VII.1976r.PRZEDMIOT OPRACOWANIA: Opracowanie ewidencji parkuzabytkowego w Górznie, gmina Ostrów Wlkp. woj. kaliskieZAWARTOŚĆ OPRACOWANIA: teczek 1 sztuk 1

ANALIZA I OCENA WARTOŚCI ZABYTKOWYCH ZAŁOŻEŃ ZIELENI

Szkic sytuacyjny parku we wsi Górzno woj. kaliskie

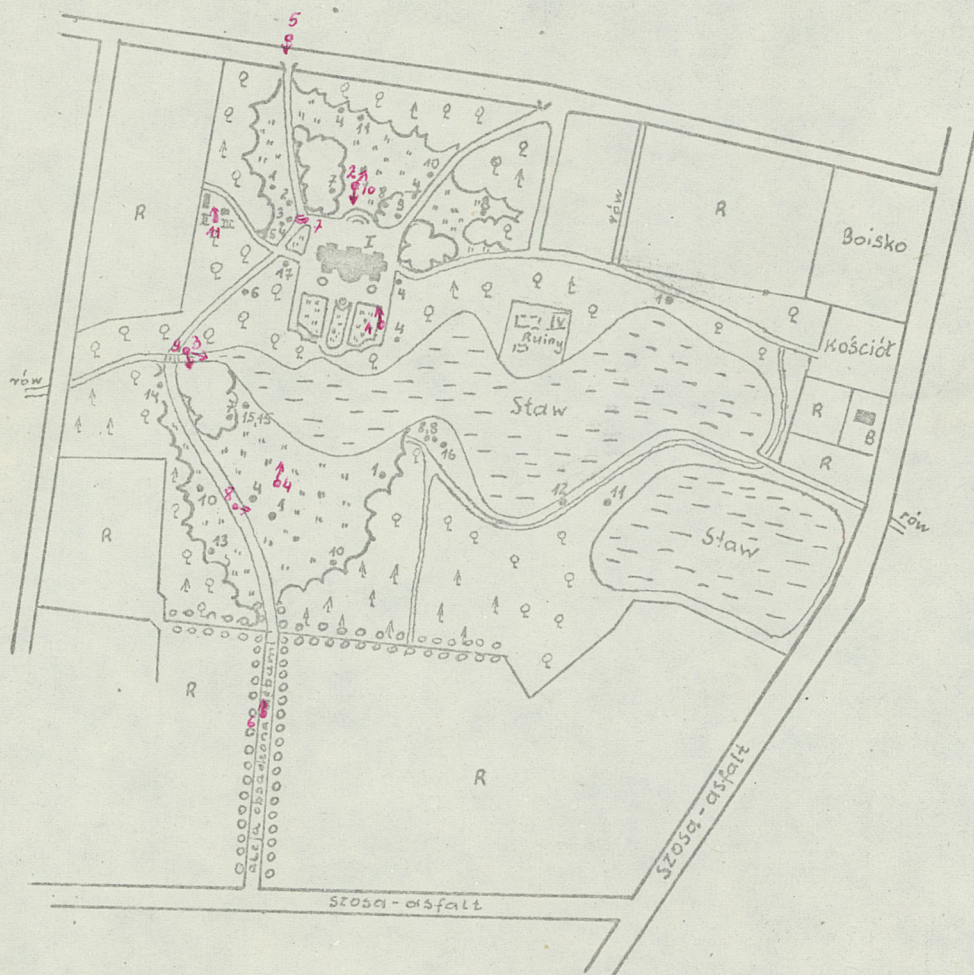
- I pałac
- II magazyn
- III śmietnik
- IV ruiny po oficynie
- 3, 4 cenniejsze gat. drzew
-

Laso-park
- " " " polany
- R rola
-

miejsca w parku z których robiono zdjęcia

/położenie drzew w parku oznaczone na szkicu sytuacyjnym/

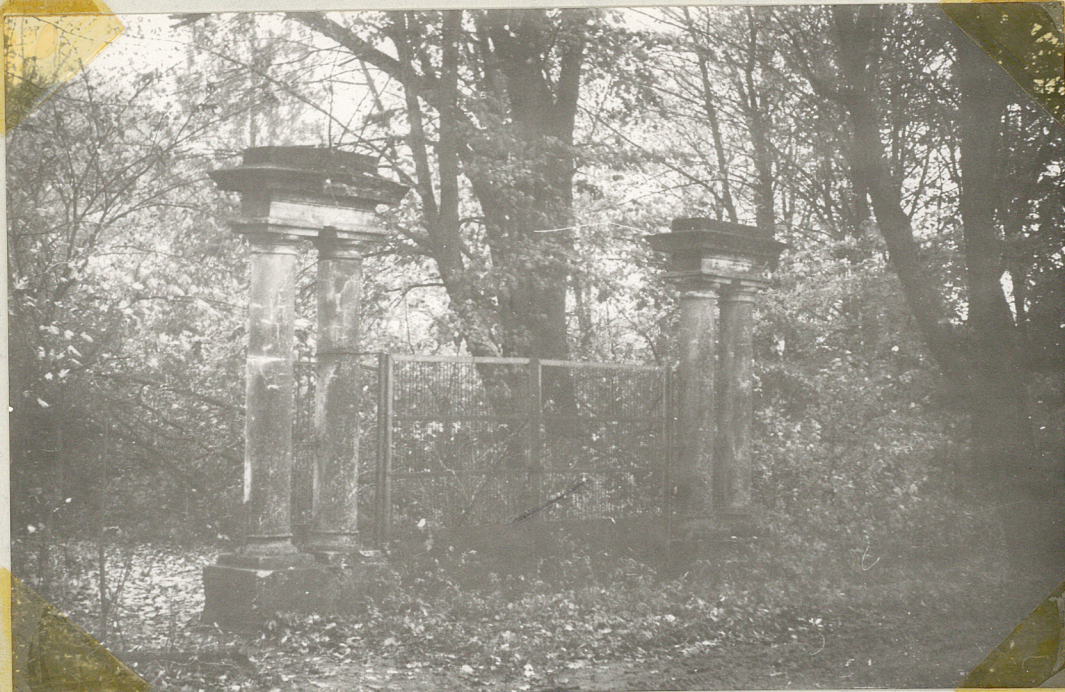
Teren parku nie posiada ogrodzenia, a po istniejącym dawniej ogrodzeniu pozostały jedynie dwie stylowe bramy - obecnie w bardzo złym stanie.

Fot. 5 - Brama wjazdowa do parku od strony północnej.

- a. W celu niedopuszczenia do niszczenia parku konieczne jest ogrodzenie jego terenu co przyczyni się do uniemożliwienia wydeptywania ścieżek na przełaj parku przez miejscową ludność ,
- b. przetrwałe jeszcze ozdobne bramy wjazdowe należy poddać konserwacji i wykorzystać przy zakładaniu ogrodzenia,
- c. należy zabronić przejazdu pojazdów mechanicznych przez teren parku,
- d. usytuowanie placu zabaw dla dzieci na trawniku przed frontem pałacu jest niezgodne z pierwotnym założeniem i psuje estetykę tej części parku. Wobec powyższego należy przenieść plac zabaw np. na polanę w północno-zachodniej części parku,

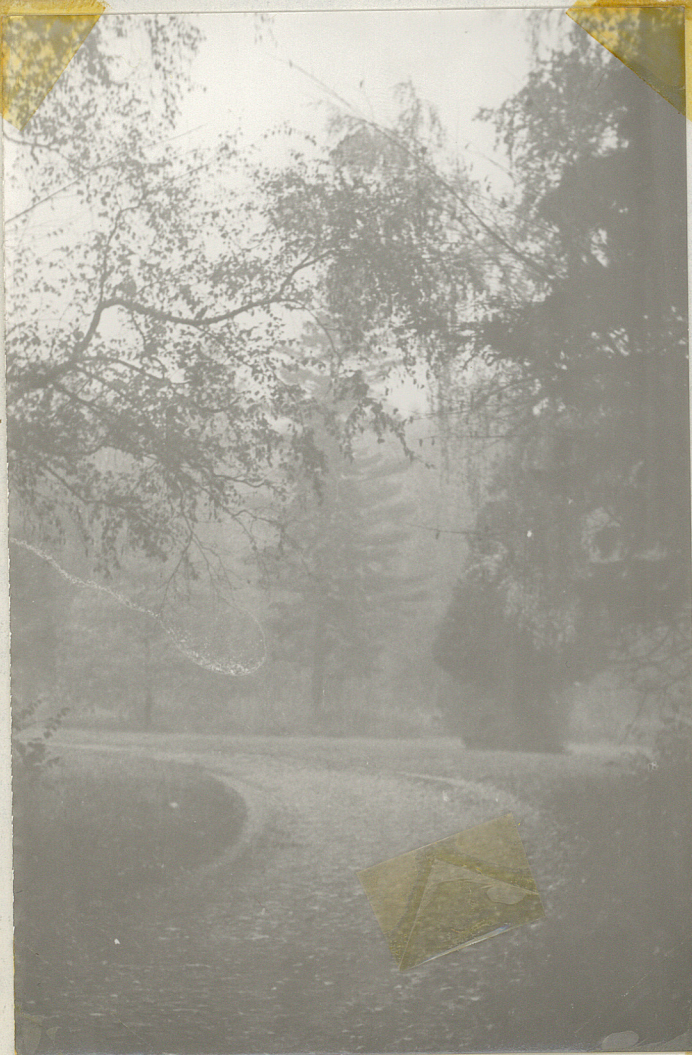
Do parku prowadzą trzy główne drogi - od strony południowej piękna aleja obsadzone podwójnymi szpalerami dębów i od strony północnej dwie aleje, u wylotu których umieszczone są bramy.

Fot. 6 - Główna aleja
dojazdowa
od strony południowej.

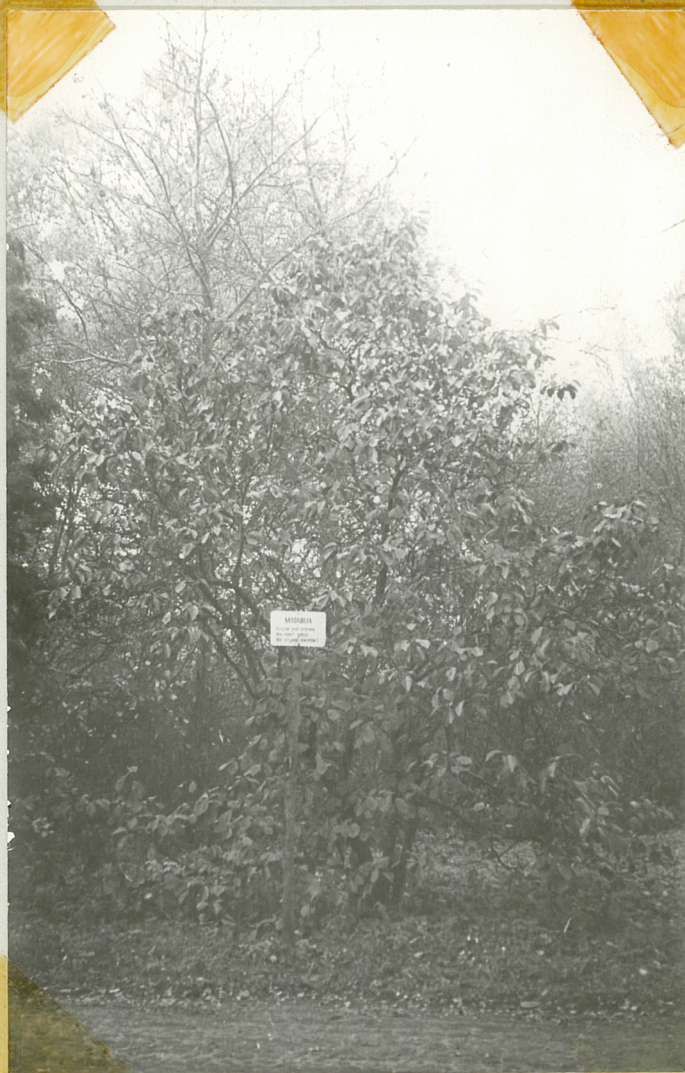
Fot.7 Jedyne rosnący w parku egzemplarz magnoli

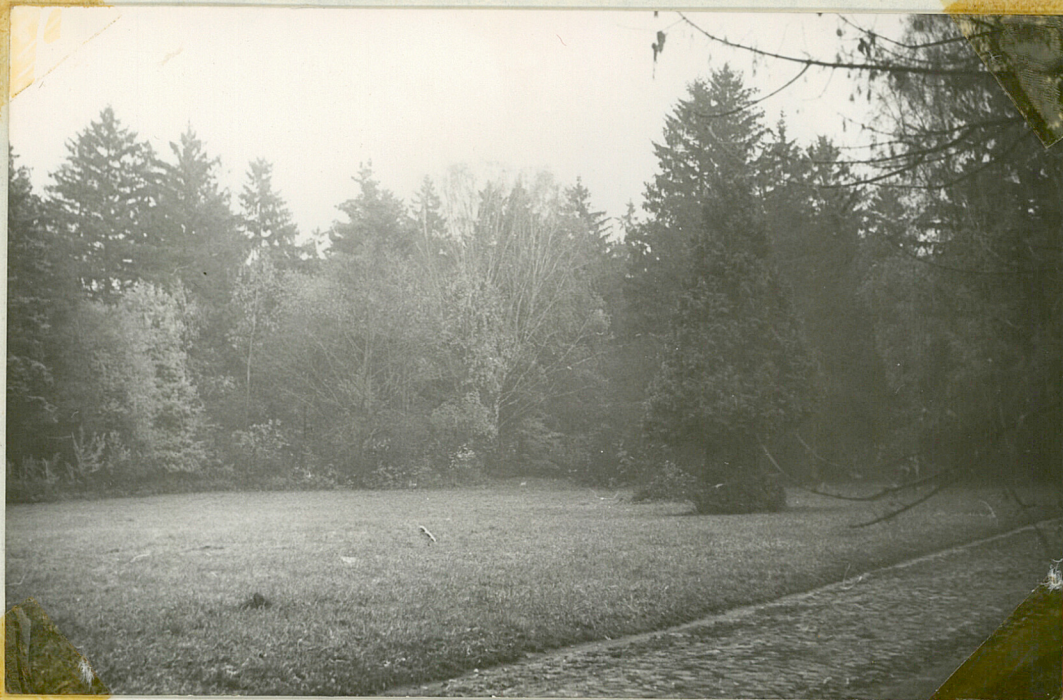
Pot. 8 Żywotnik zachodni rosnący na polanie
w południowej części parku przy głównej
alei.

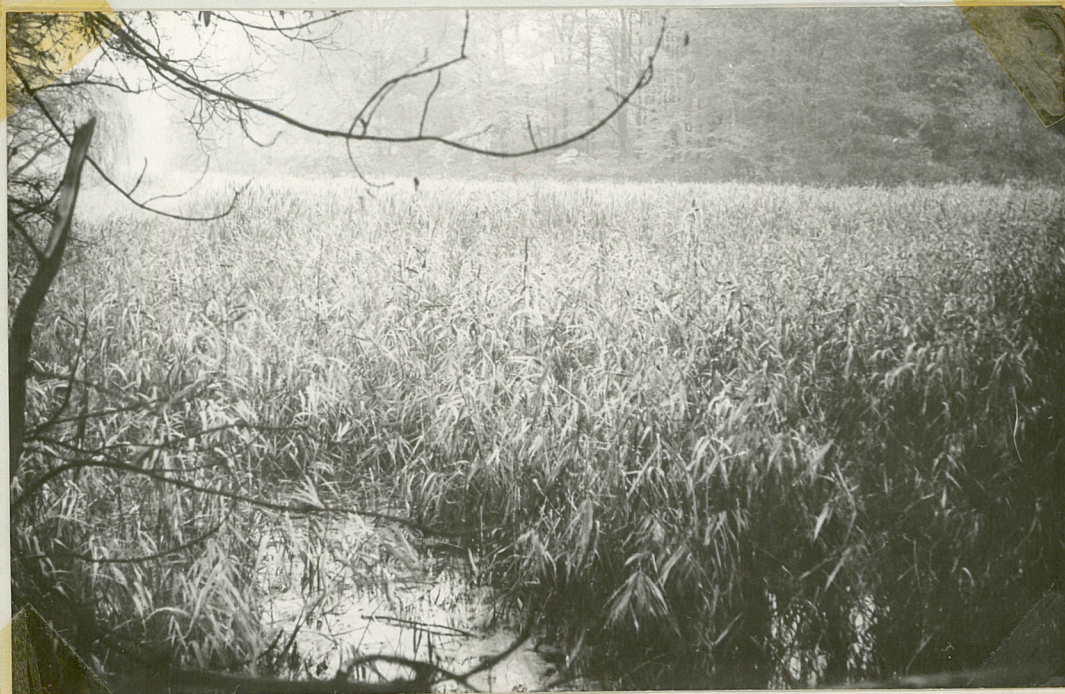
Piękny staw o bogato rozezłankowanych brzegach będący niegdyś starannie utrzymany, stanowi scharmonizowaną całość z resztą parku. Współcześnie staw jest bardzo zaniedbany, prawie cały zarośnięty roślinnością wodną a jego brzeg jest porośnięty olszą i wierzbą, także że lustro wody widoczne jest tylko na niewielkiej powierzchni.

Fot.9 Obecny wygląd stawu w parku /fotografię wykonano z mostku na głównej drodze w południowej części parku./.

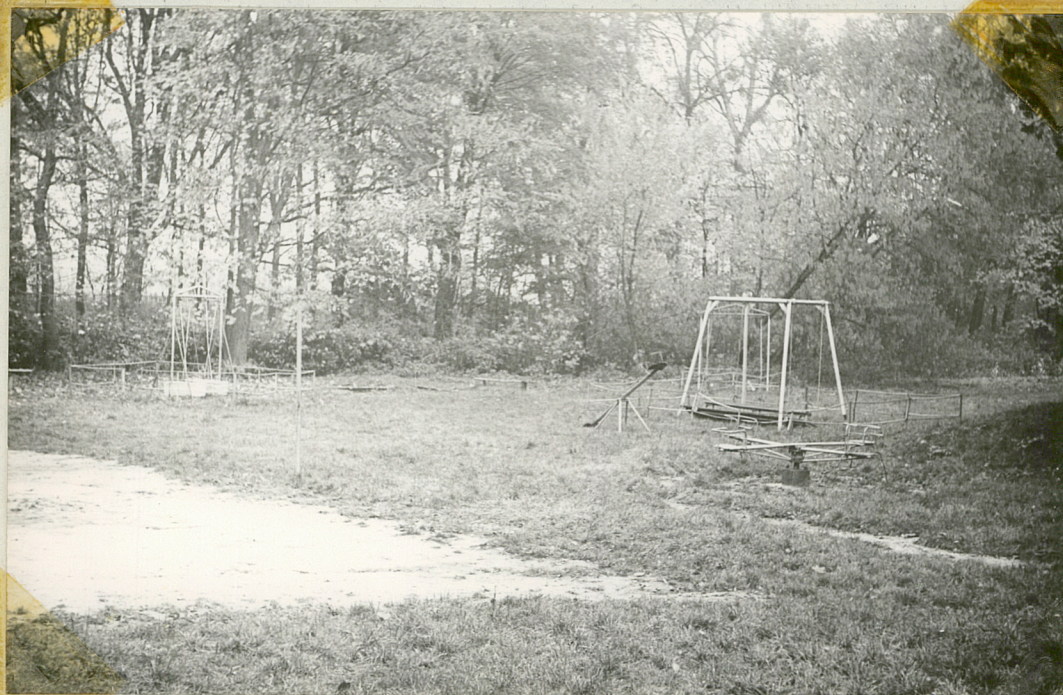
Usytuowana w otoczeniu pałacu geometryczna część parku, skomponowana w formie regularnych trawników z klombami kwiatów nie jest obecnie wykorzystana zgodnie z pierwotnym przeznaczeniem. Obszerne trawnik naprzeciw frontonu pałacu wykorzystany jest na plac zabaw dla dzieci. Natomiast trawnik usytuowany za pałacem od strony tarasu zachował swój dawny kształt i utrzymany jest w dość dobrym stanie.

Fot.10 Plac zabaw przed frontonem pałacu.

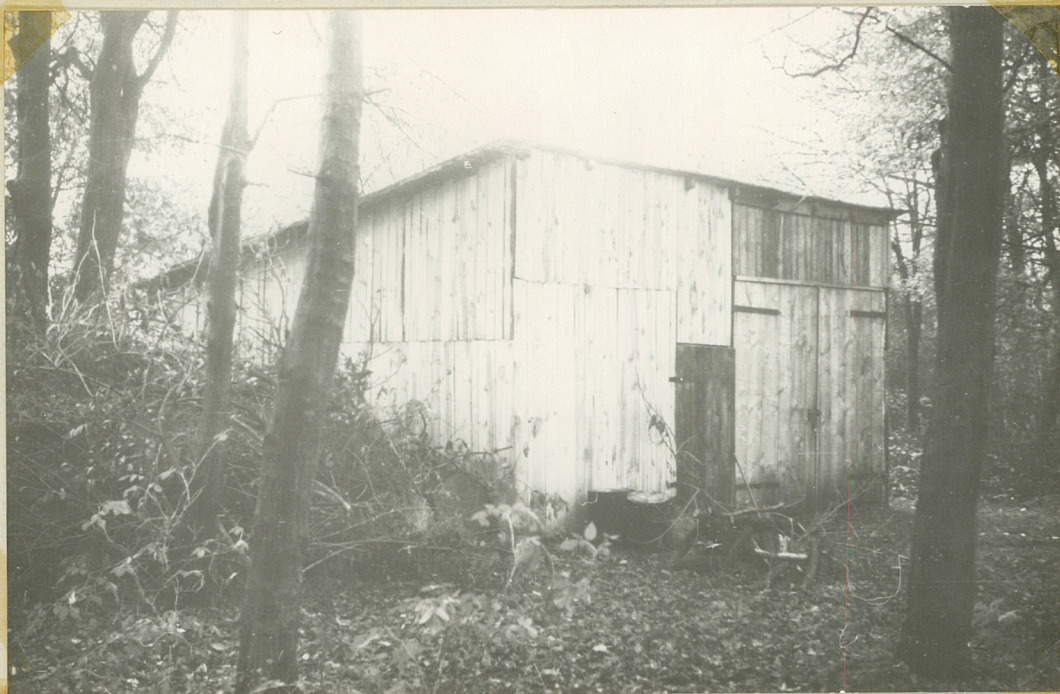
Pot. 11 Drewniany budynek magazynu.

- e. należy zastanowić się nad celowością istnienia drewnianego budynku magazynu i w przypadku stwierdzenia jego niezbędnej konieczności dla potrzeb Państwowego Domu Dziecka, należy go odpowiednio ukryć wśród zieleni obsadzając krzewami,
