Park dworski

ANALIZA I OCENA WARTOŚCI ZABYTKOWYCH ZAŁOŻEŃ ZIELENI

EWIDENCJA
PARKU DWORSKIEGO
W STRZĘBZEWICACH

METRYCZKA PARKU - OGRODU

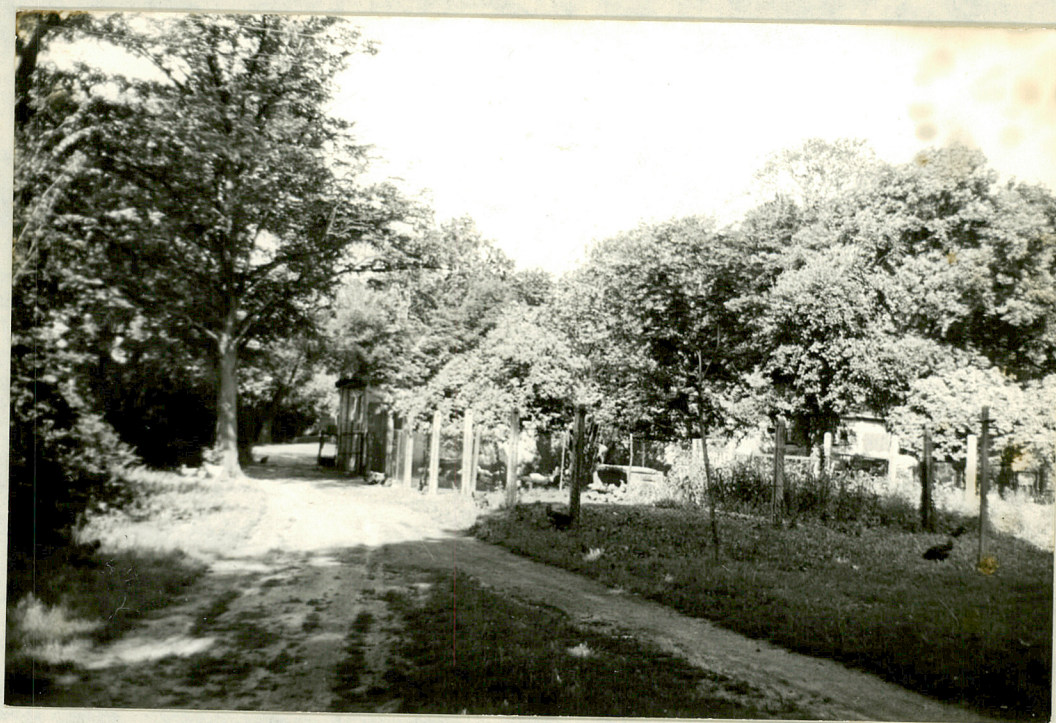
Zdjęcie Nr. 5 Podwórza przy budynku dworskim

Ogólnie należy stwierdzić, że park jest zaniedbany w szczerunkowym stanie, służąc głównie jako wybieg dla ptactwa domowego.

Z parku należało usunąć drewniane szopki, kurnik i ptactwo domowe. Przywrócić ogrodzenie z siatki drucianej, wytyczyć ścieżki i dróżki oraz wprowadzić sadrzewienie w oparciu o plan zagospodarowania parku zatwierdzony przez Wojewódzkiego Konserwatora Zabytków. Usunąć kolidujące z kompozycją parku nasadzenie topolowe.

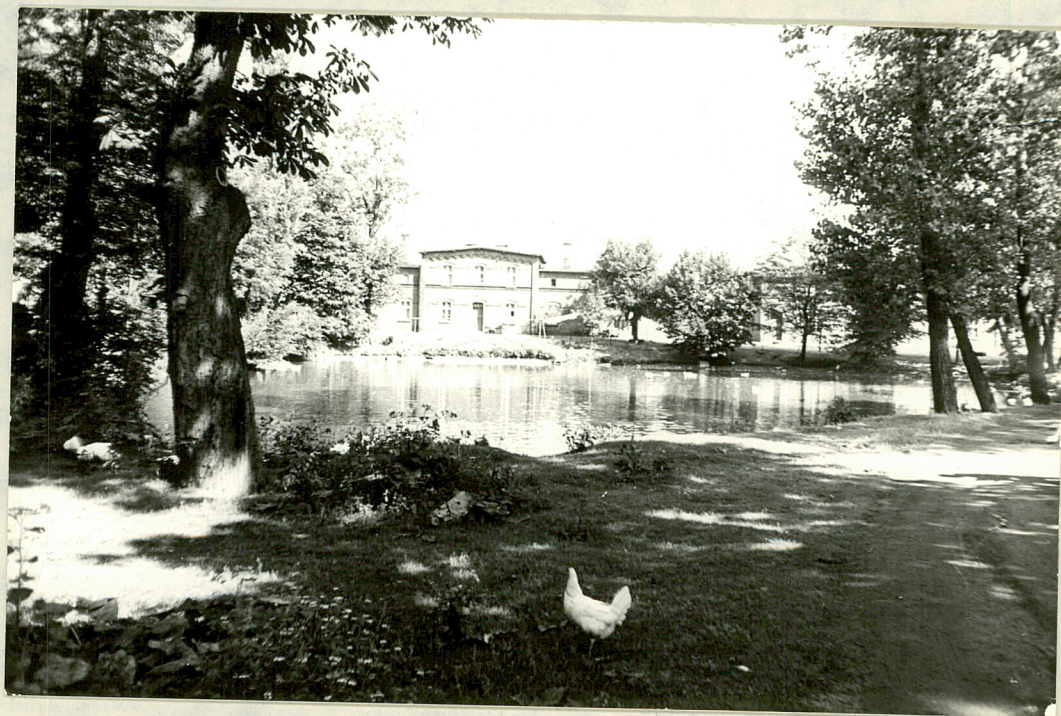
Zdjęcie Nr. 6 Starek

Na podstawie luźtracji parku i mapy w skali 1 : 25000 można stwierdzić, że zachował się w dobrym stanie dworek oraz częściowo sadrzewienie parkowe i jeden stawek.

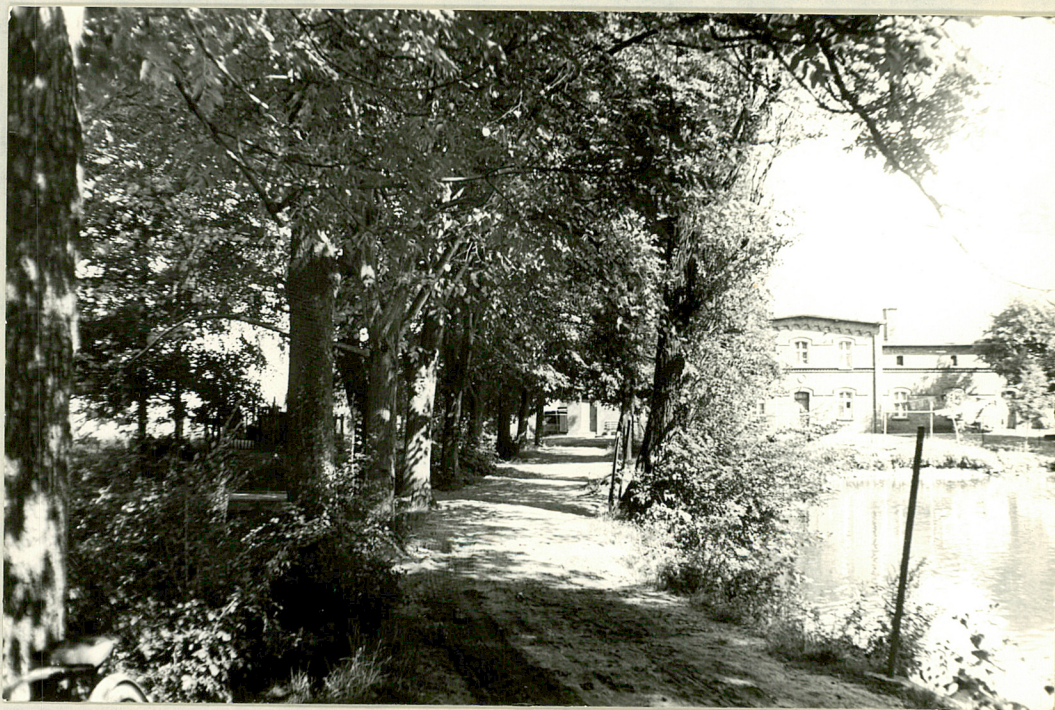
Zdjęcie Nr. 7 Aleja lipowo-topolowa

Rzędowe nasadzenie topoli znajduje się w części wschodniej parku w pobliżu żywopłotu oddzielającego podwórze z dworkiem od parku. W części południowej parku nad rowem biegnącym południową granicą parku znajduje się rzędowe nasadzenie lip. Część lip pochodzi z zadrzewienia pierwotnego. Istniejące na terenie parku dróżki są niepielęgnowane. Na granicy północnej parku zlokalizowano drewniane szopki.

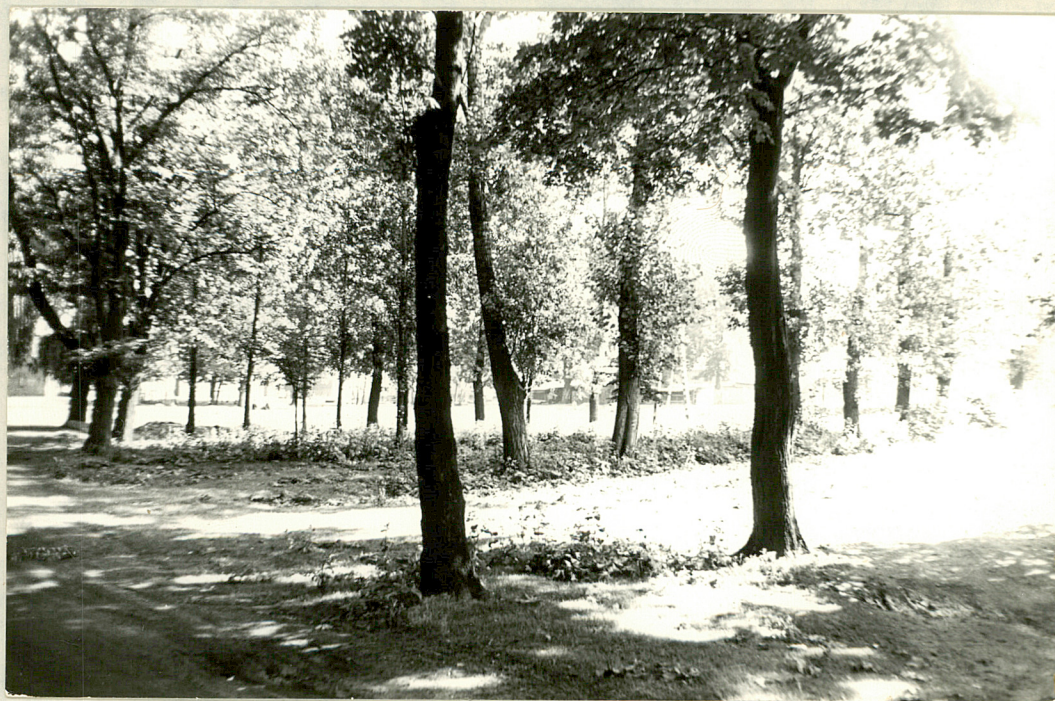
Zdjęcie Nr. 8 Zdrzewienie parkowe i widok na zasypywany staw

Zlikwidowano jednak drugi stawek, mostek i ogrodzenie. W związku z tym pewnemu zatarciu uległ układ kompozycyjny parku.
