ANALIZA I OCENA WARTOŚCI ZABYTKOWYCH ZAŁOŻEŃ ZIELENI

E W I D E N C J A

C Z E S C    I I

## ZESPOŁ PAŁACOWO PARKOWY ANTONINY

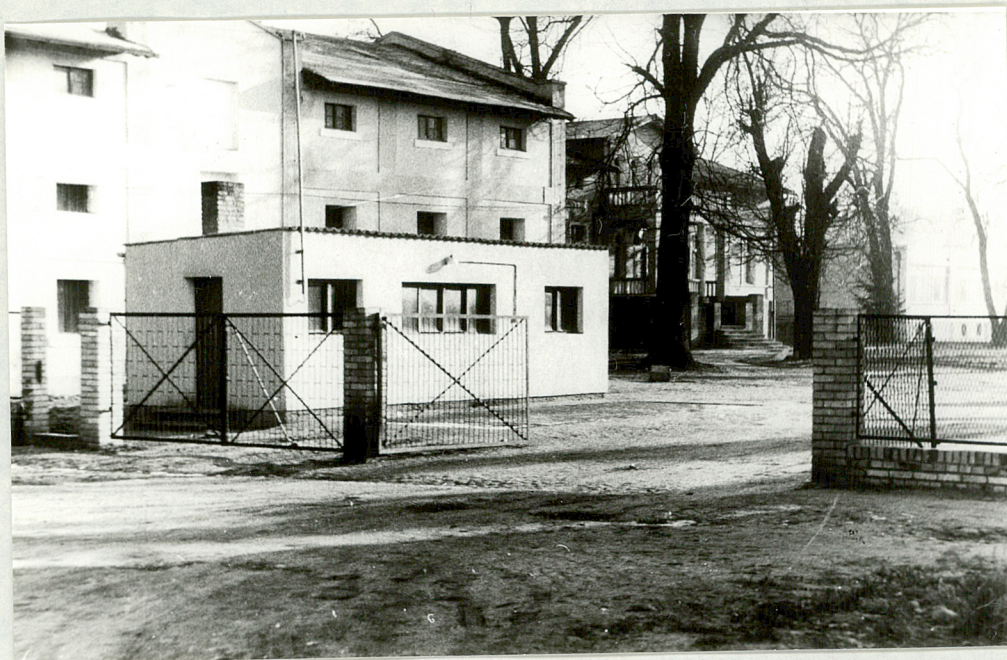
1. Brama wjazdowa do parku

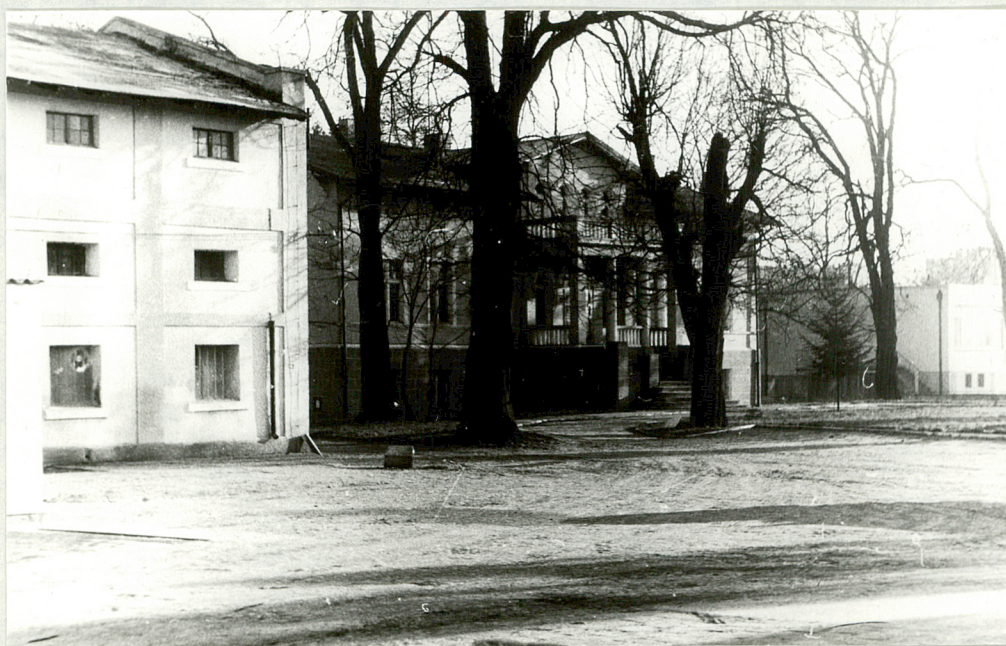
Z analizy przedstawionego zdjęcia i stanu obecnego należy stwierdzić że zachował się parter przed frontem pałacu jednak w mocno zdewastowany stanie. Część wschodnia parku zachowała się jedynie w bezpośrednim sąsiedztwie pałacu.

2. Park - część przypałacowa - widok na pałac

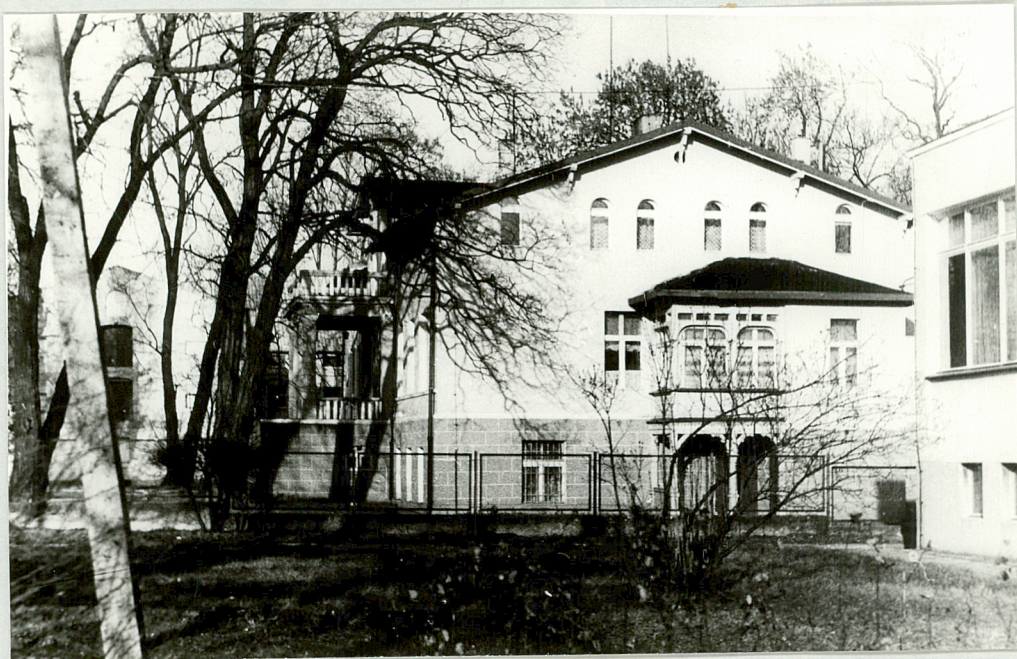
Pałac utrzymany jest bardzo dobrze. Obecnie mieści się w nim siedziba SHR Antoniny oraz mieszkanie Dyrektora. Od roku 1922 mieściła się w Antoninach Sandomiersko-Wielkopolska Hodowla Nasion. Majątek został nabyty przez Sandomiersko Wielkopolską Hodowlę Nasion w roku 1922 i utrzymywany był do roku 1939. Po wojnie w majątku początkowo było gospodarstwo rolne a następnie SHR. Reprodukcję zdjęcia pałacu z roku 1924 przedstawia się poniżej

3. Pałac elewacja południowa

Pałac utrzymany bardzo dobrze. Remontów wymagają budynki gospodarcze.

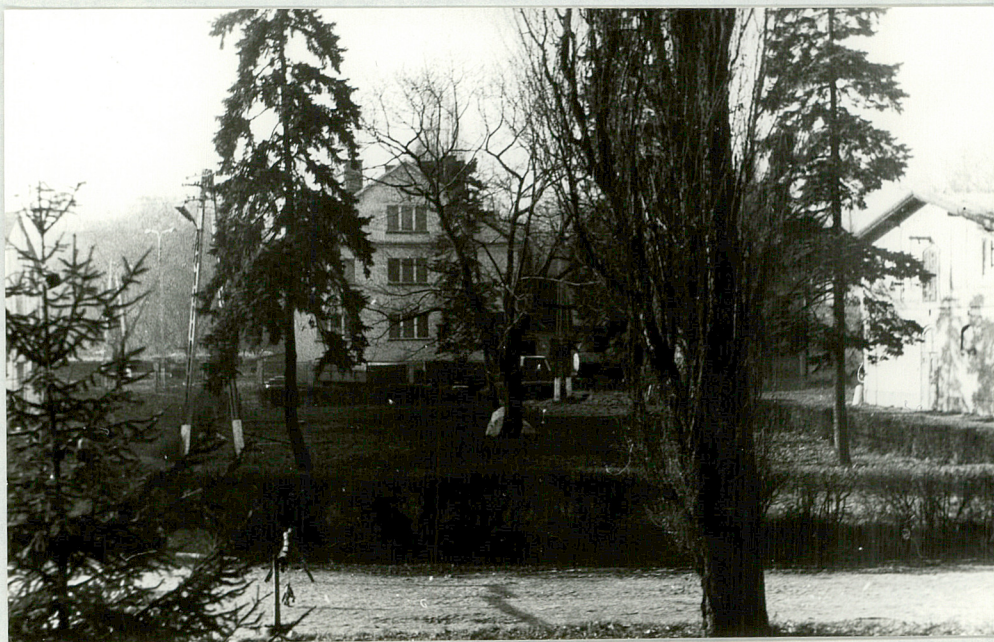
4. Zadrzewienie parkowe - część zachodnia

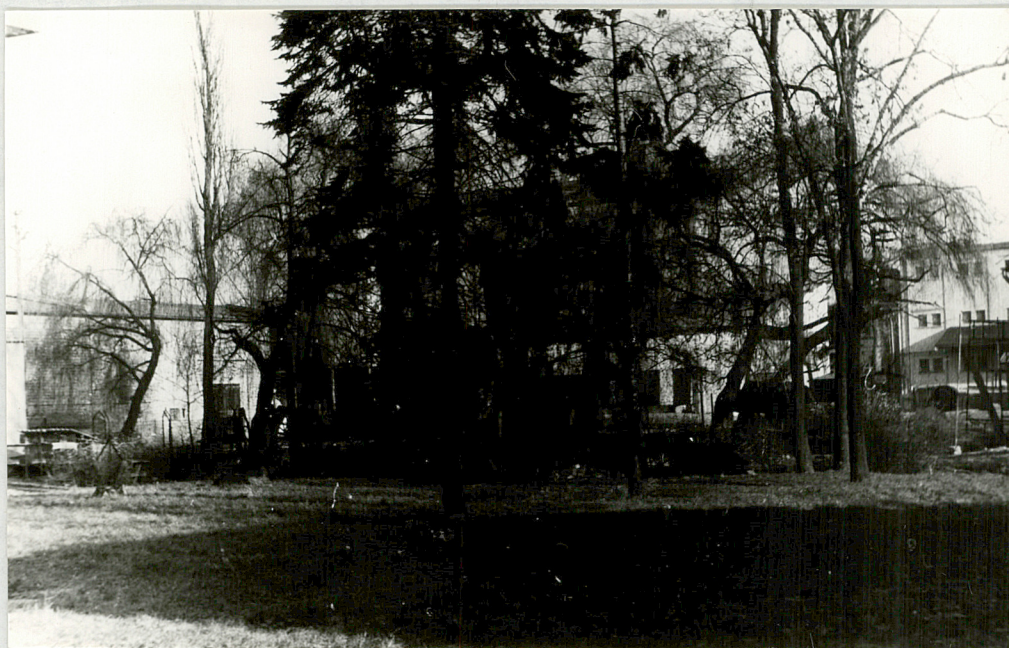
Drzewostan parkow to zadrzewienie liściaste iglaste w wieku od 30 - 100 lat. Drzewa w zasadzie rosną pojedynczo jedynie w części wschodniej parku tworzą małe skupiny.

Krzewy występują również we wschodniej części parku.

5. Zadrzewienie parkowe w cz. wschodniej parku

Odnowienia wymaga również zieleni parkowa .

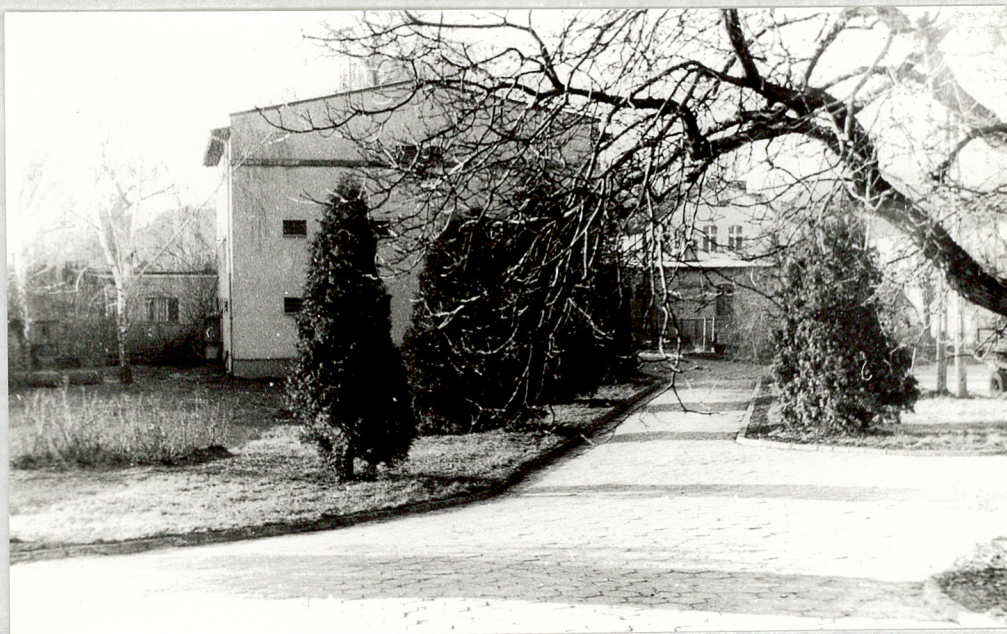
7. Park - część południowo-zachodnia
