KARTA CMENTARZA

A 1. Miejscowość PARGOWO	6. Nazwa cmentarza (ew. nazwa dawna) paryski	B 13. Najstarszy istniejący nagrobek (data) 1842 /niem./	15. Groby o znaczeniu historycznym lub osób szczególnie zasłużonych nie ma

3. Adres cmentarza Pargowo, gm. Kołbaskowo	8. Data założenia około I połowy XIX wieku	Plan aktualny nie ma	
4. Poprzednie nazwy miejscowości do roku 1945, niem.: PARGOW	9. Przynależność wyznaniowa: obecna – dawna – ewangelicki	Plan dawny nie ma

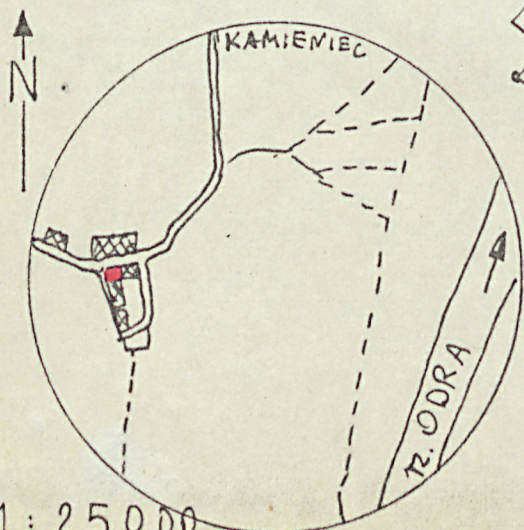
PARGOWO

23. Charakter rozplanowania cmentarza wielobok z centralnie usytuowanymi ruinami kościoła							
24. Czytelność układu cmentarza: - całość czytelny - kwater, nieczytelny - nagrobków i mogil nieczytelny

25. Ogólny stan zachowania cmentarza (nagrobków i drzewostanu) silnie zdewastowany, zarosnięty, nagrobki usunięte							
26. Istniejące zagrożenia całkowita dewastacja

27. Wnioski w zakresie prac: - porządkowych - remontowych pozostałe cenne nagrobki - konserwatorskich przekazać do lapidarium							
28. Wnioski w zakresie niezbędnej dokumentacji: - poszczególnych nagrobków - ewidencji całości cmentarza - studium historycznego. - ewentualnie dokum. projektowej
