Park dworski

S I E C I N O

gm. Ostrowice, woj. koszalińskie

Ewidencja ogólna dendrologiczno-
techniczna

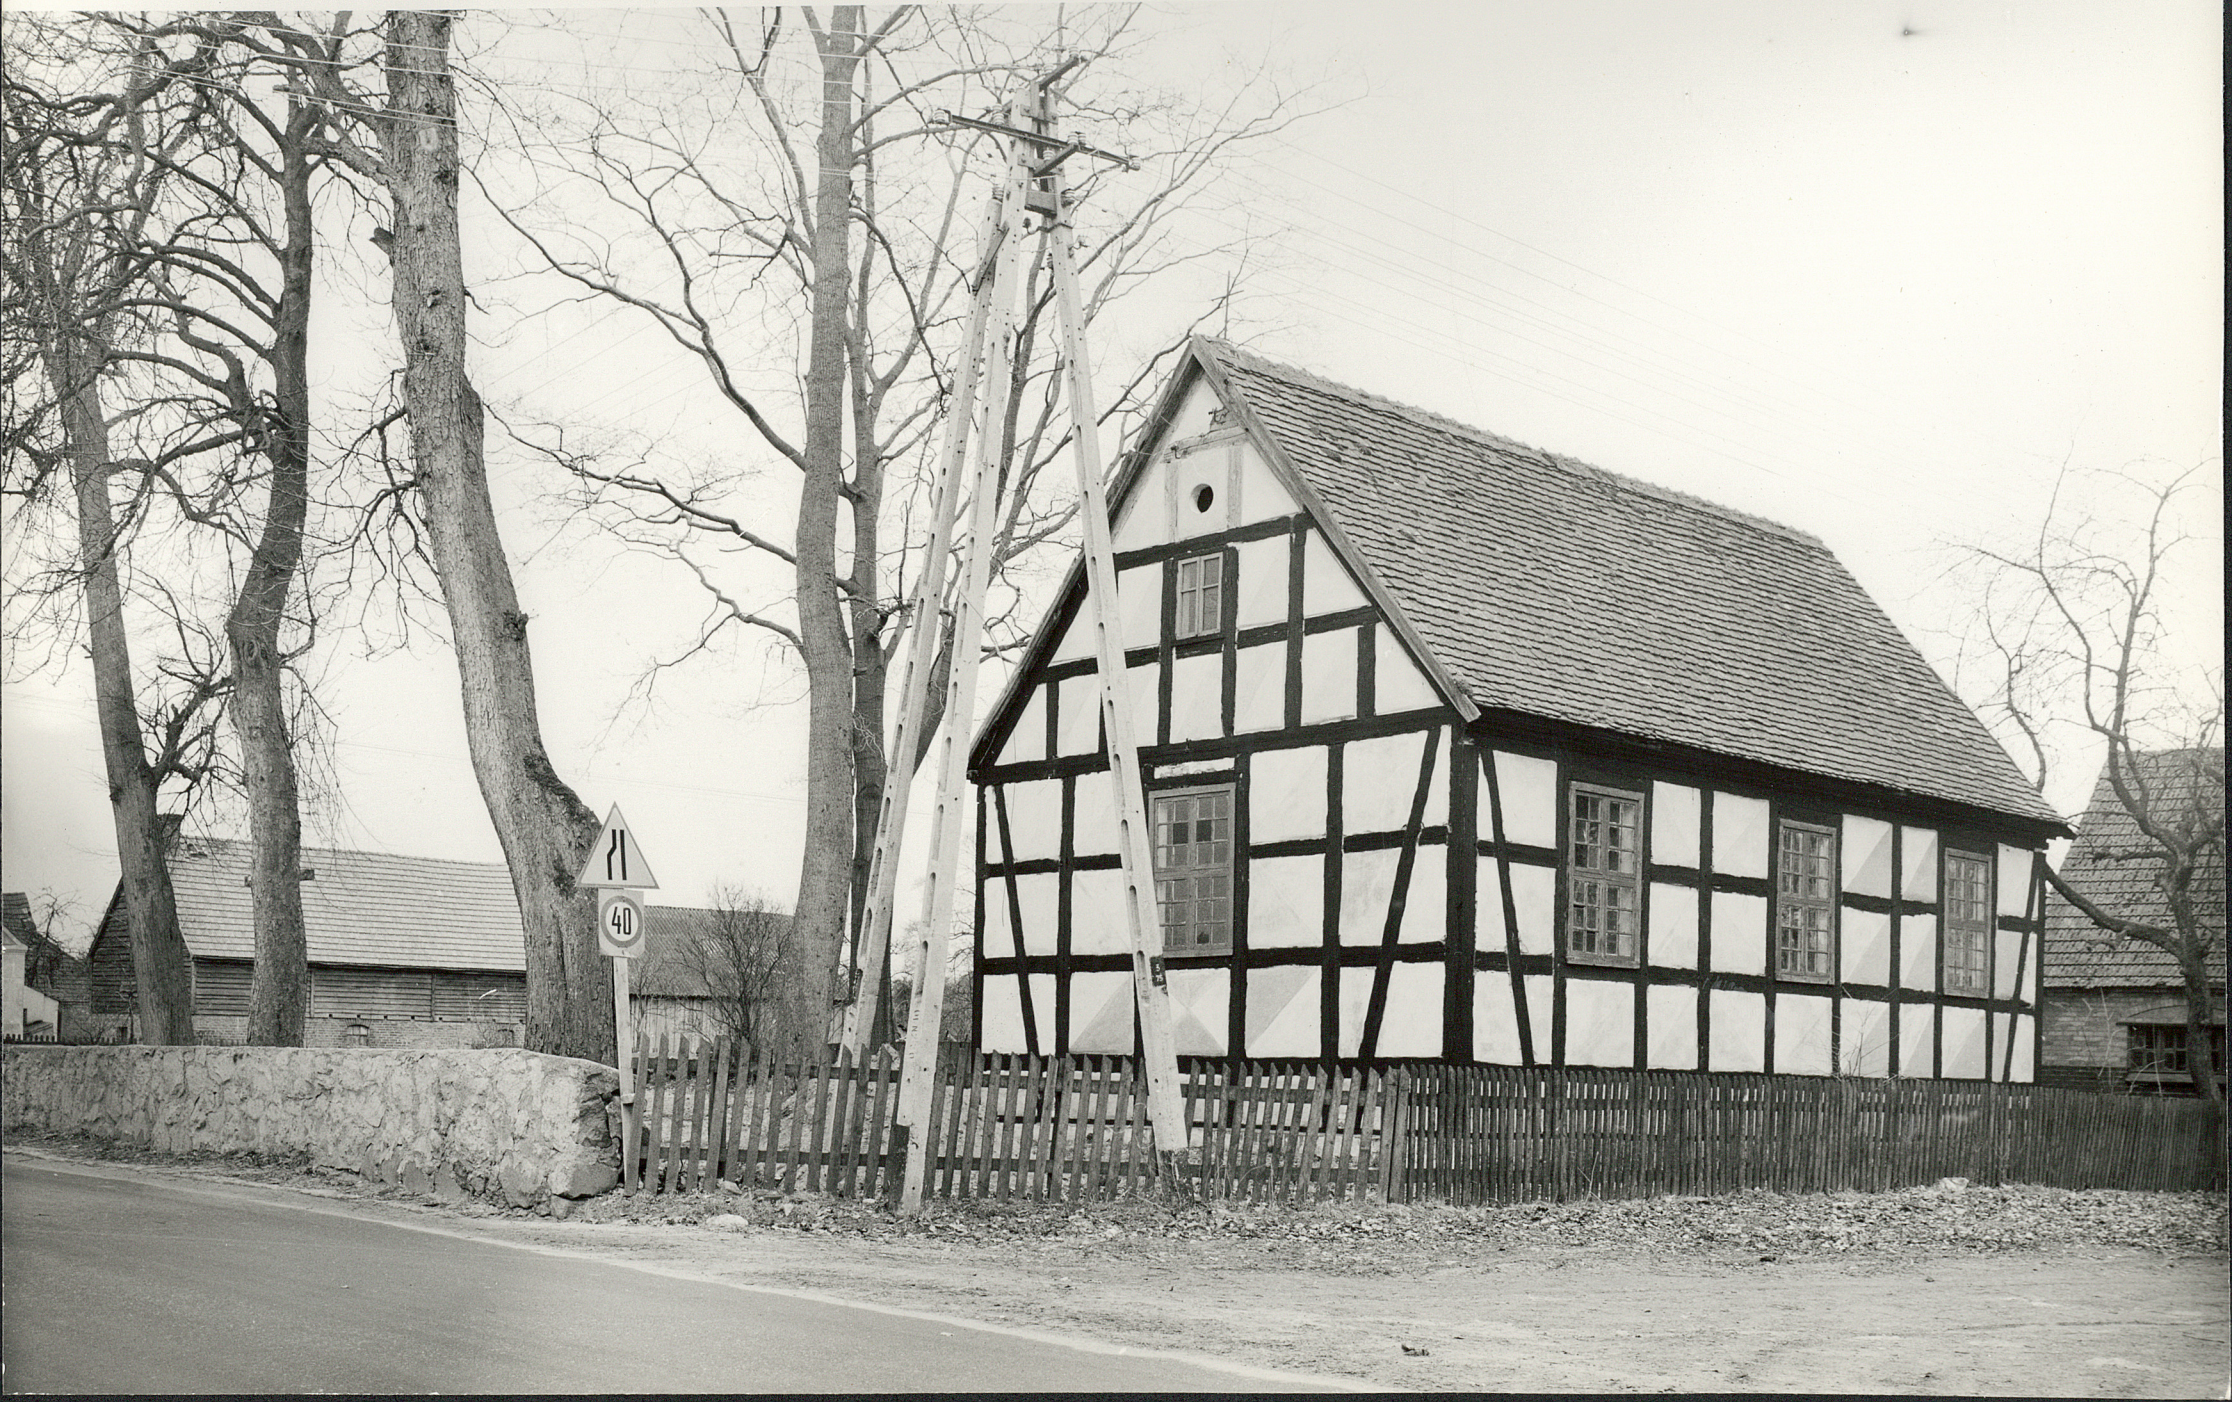
Siecino, gm. Ostrowice
Reprodukcja mapy z ok. 1890 r.
/arch.nr 970 Neu Wuhrow/

Przy opisie wykorzystano mikrofilm mapy archiwalnej w skali 1 : 25000 ze zbiorów Biblioteki Uniwersytetu im. A. Mickiewicza w Poznaniu.

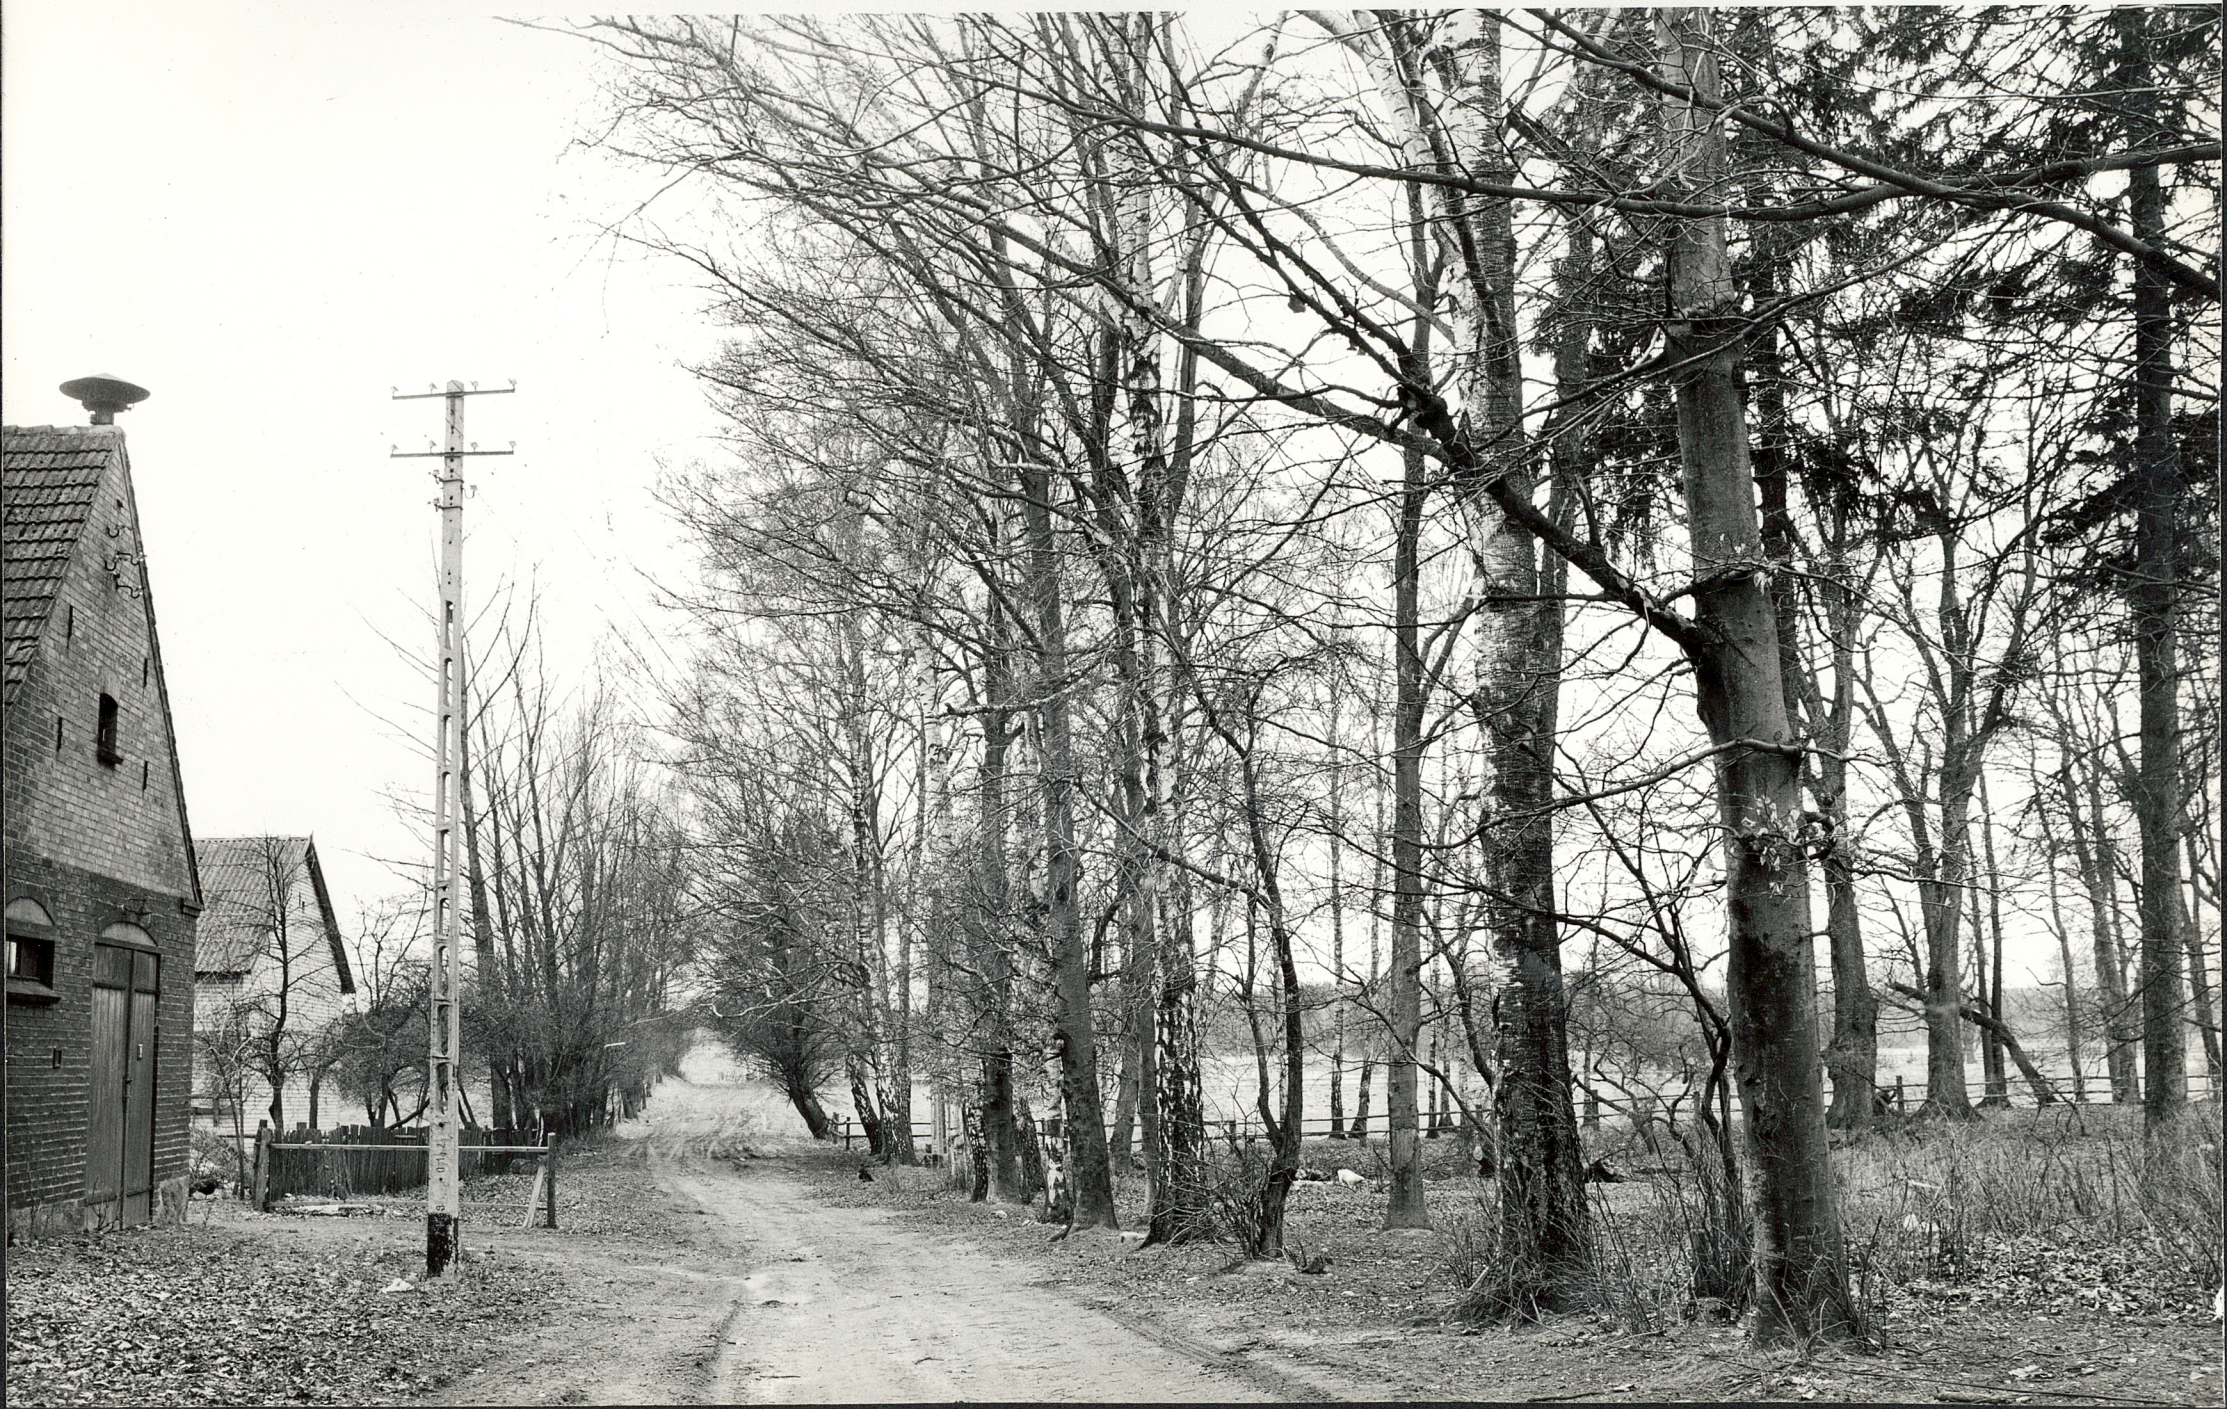
Fot.1

1. Solecino, gm. Ostrowice
Park dworski

40425 Kościół ryglowy z XVIII w.
kwiecień 1980 r.

W północno-zachodniej części wsi, przy skrzyżowaniu dróg polnych z ulicą wiejską znajduje się mały kościół ryglowy bez wieży. Otoczenie kościoła jest ogrodzone od ulicy murem kamionym a od strony zabudowań wsi płotem drewnianym. Przy kościele rośnie dąb czerwony, kasztanowiec, lipa, orzech włoski i młody klon oraz krzewy wiśni.

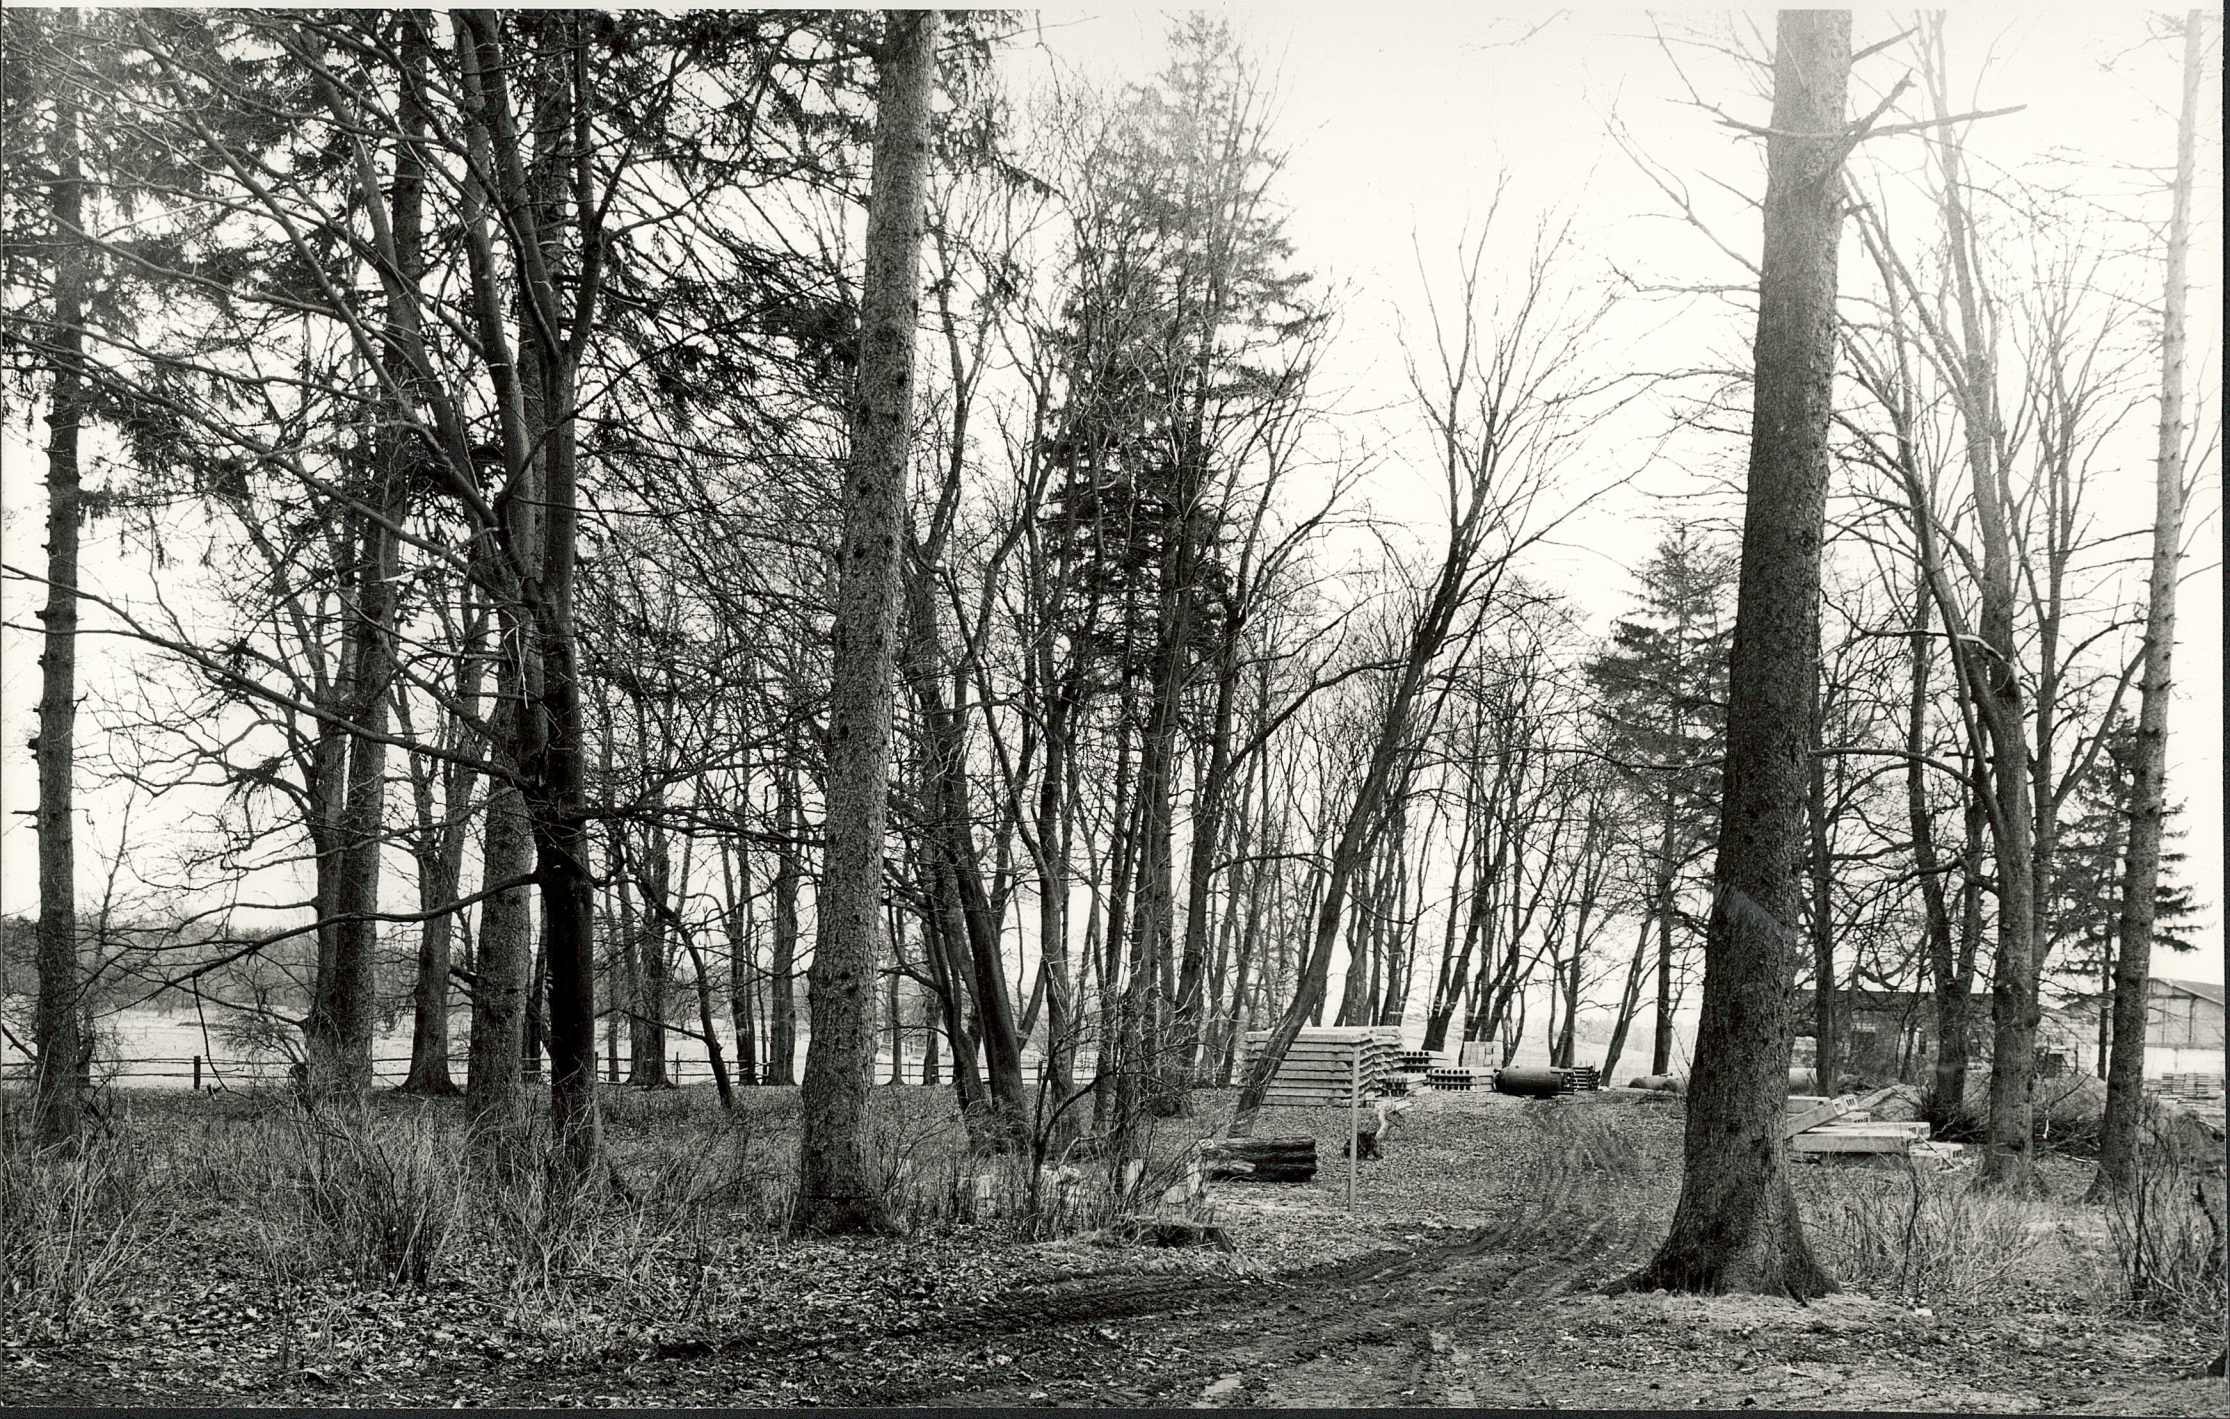
Fot.2

2. Siecino, gm. Ostrowiec
Park dworski
Droga polna przy wsch. granicy parku
kwiecień 1980 r. neg. nr 40424

Po północnej stronie kościoła poza drogą polną znajduje się park krajobrazowy o powierzchni ok. 1,10 ha. Zajmuje on teren równinny. Jego wschodnią granicę stanowi wiejska ulica, od północy i południa otaczają go zabudowania wsi i ogródki przydomowe, a od zachodu teren łąki. Jest dostępny z zewnątrz.

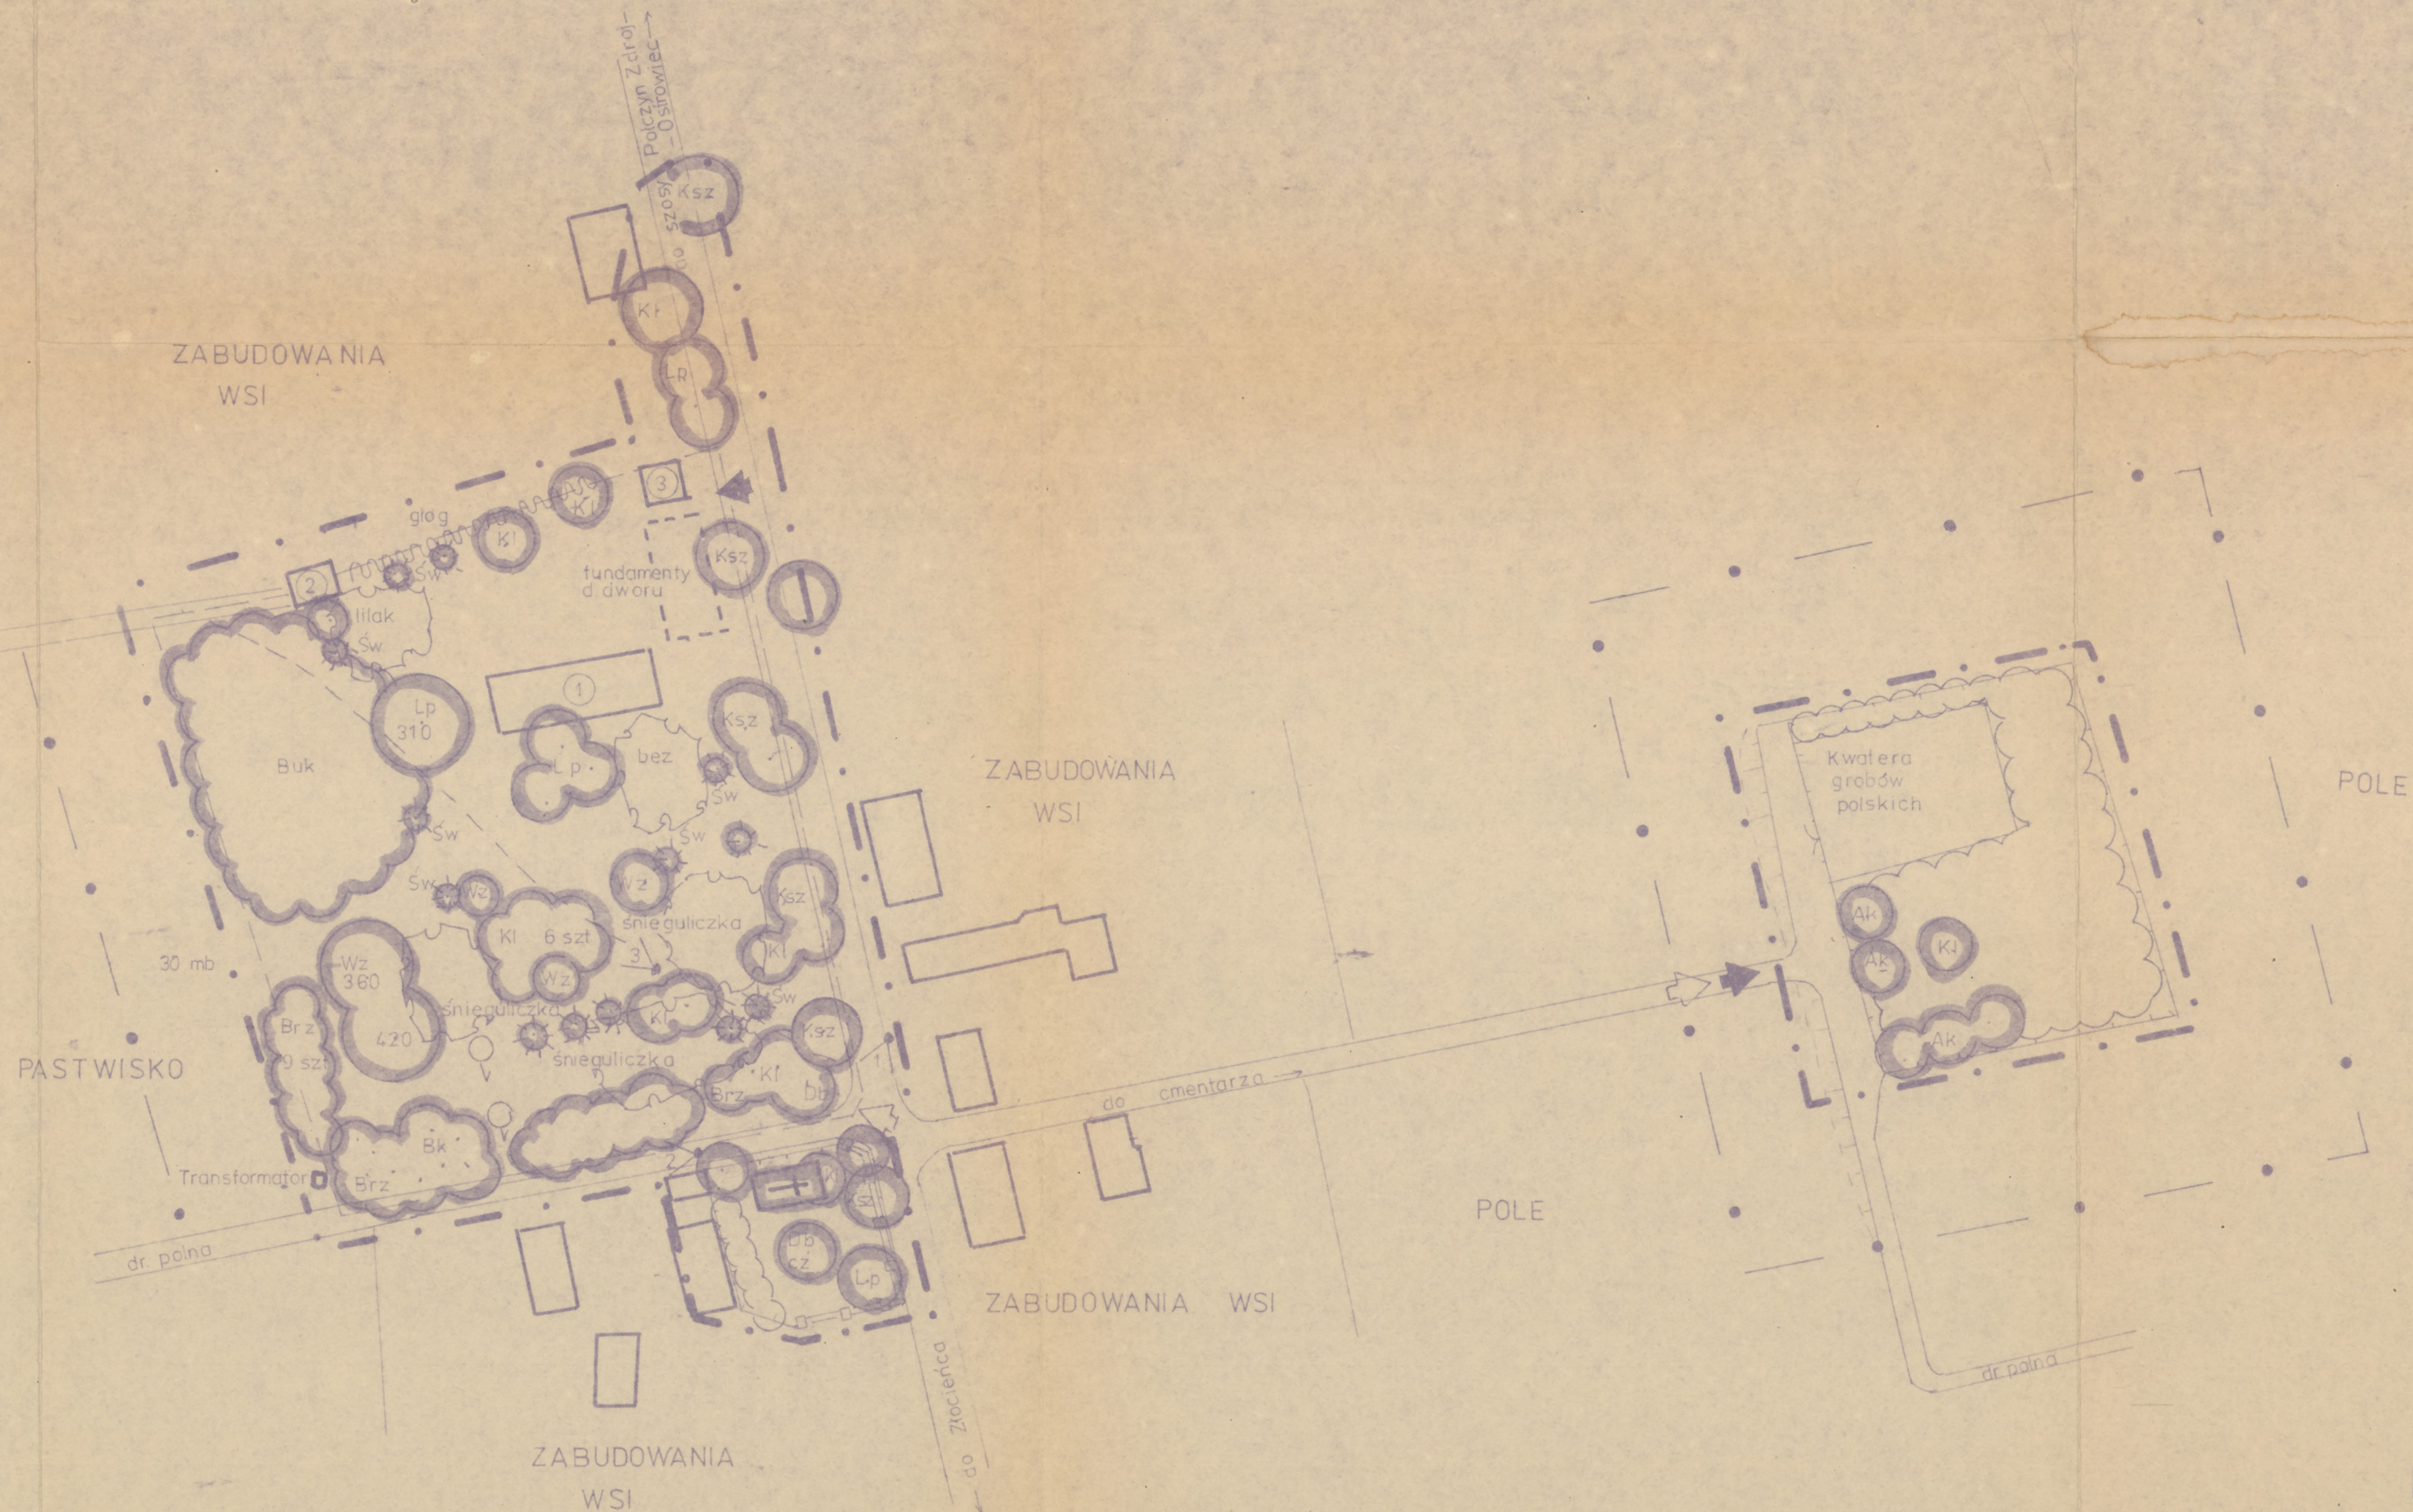
Fot.3

3. Solecino, gm. Istrowice
Park dworski
Fragment cz. środkowej parku
kwiecień 1980 r.

Teren parku kształtem zbliżony jest do prostokąta. W całości jest zadrzewiony, miejscami zakrzewiony. W zadrzewieniu dominują gatunki drzew rodzimych: buki, klony, brzozy i świerki. W zadrzewieniu spotkać można drzewa owocowe. Drzewa rosną pojedynczo i w małych skupinach, jedynie buk tworzy większą grupę w pń.-zach. narożniku. Klon /6 szt. / w centralnej cz. parku tworzy tzw. "altanę".

Przez park na przekątnej pld.-wsch. - pín.-zach. przecho-
dzi jedyna droga o nawierzchni gruntowej, spełnia ona obecnie
rolę drogi dojazdowej do wznoszonego budynku. Obok drogi, na
terenie parku, składowane są materiały budowlane.

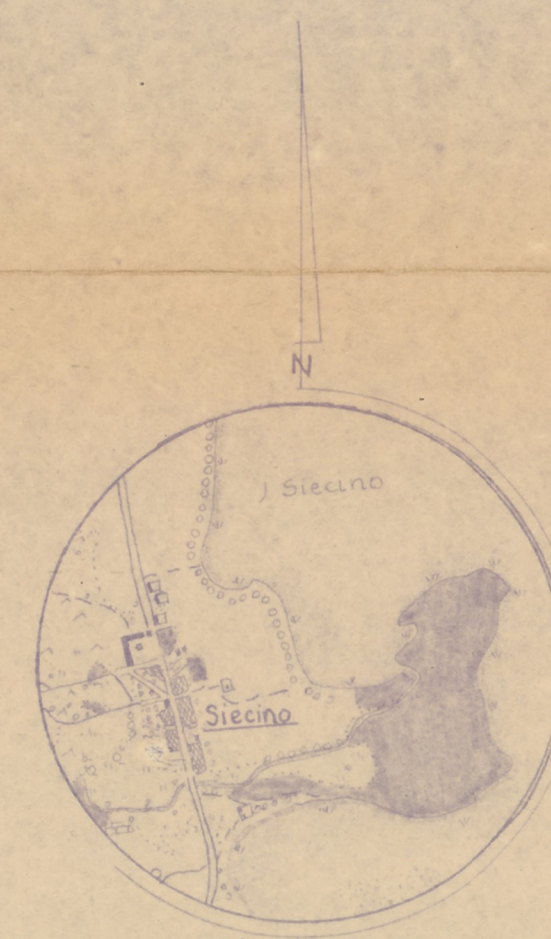
PLAN SYTUACYJNY ZAŁOŻENIA PARKOWO DWORSKIEGO WE WSI **SIECINO** GM. OSTROWICE

SKALA 1:1000
