EWIDENCJA PARKÓW I OGRODÓW NA TERENIE WOJEWÓDZTWA KOSZALIŃSKIEGO	
miejsowość	<u>Ł E G I</u>
gmina	POŁCZYN ZDRÓJ
nazwa	Park
T O M /	IŁOŚĆ EGZ5

E W I D E N C J A P A R K U

L E G I gmina POŁCZYN ZDRÓJ

1976

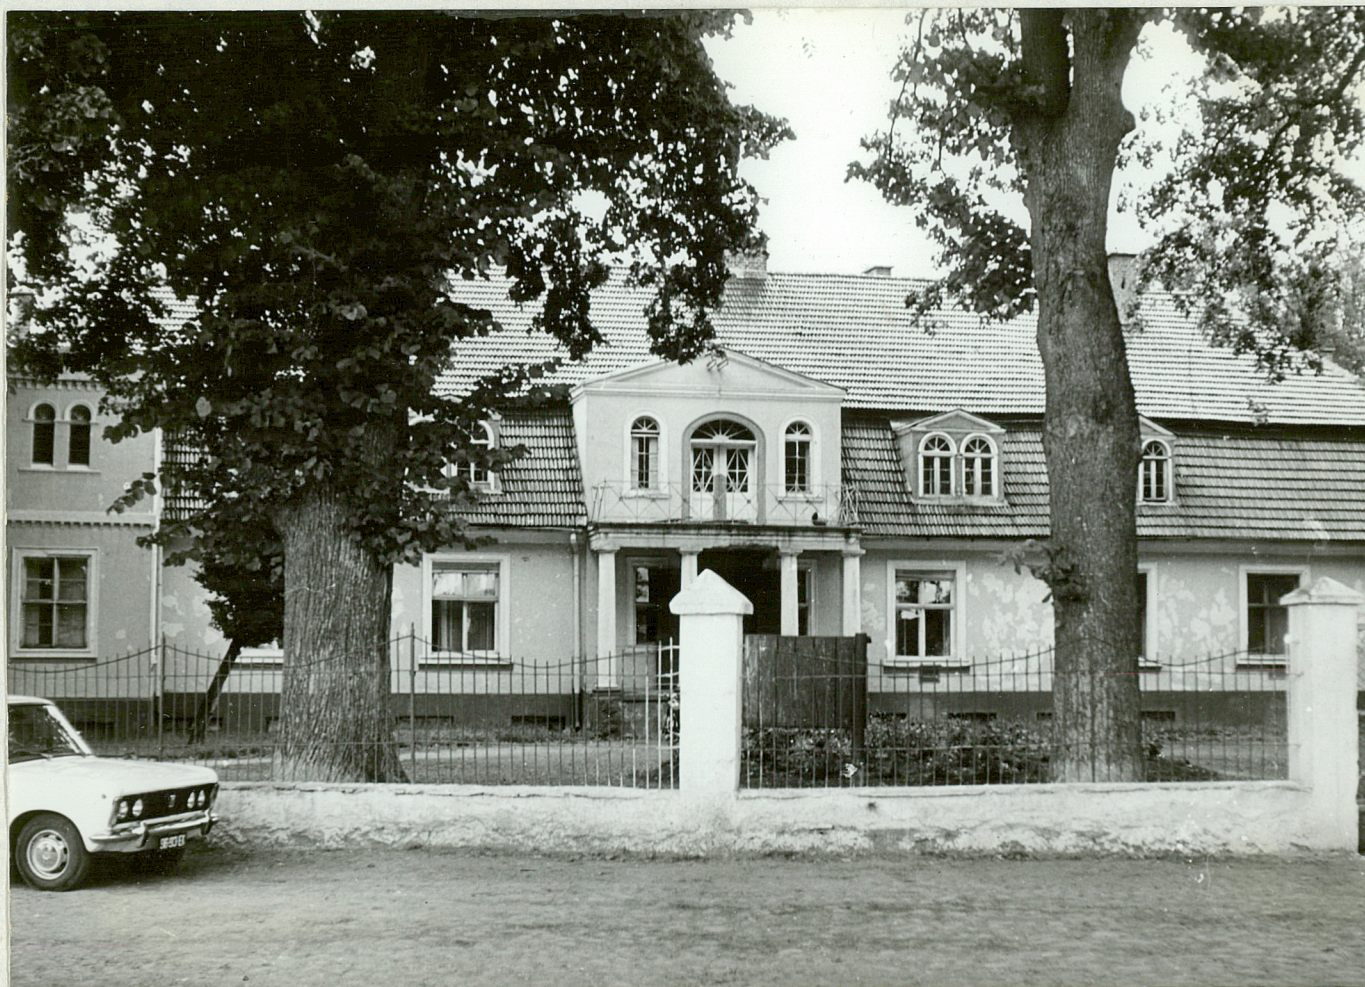
FOT. 1 - ŁĘGI - Park
Pałac w Łęgach

Pałac /a właściwie dwór/ w Łęgach usytuowany jest w północno-zachodniej części parku. Przed pałacem znajduje się nieumocniony podjazd otoczony lipami. W otoczeniu pałacu znajduje się przestrzeń wolna /łaka/ z gdzieś rosnącymi drzewami. Cały obszar parku porośnięty jest gęstym drzew, krzewów i samosiewów, wśród którego znajdują się ledwie czytelne ciągi spacerowe, a kaplica /z kryptą/ znajdująca się w połudn.-wsch. części, jest tak

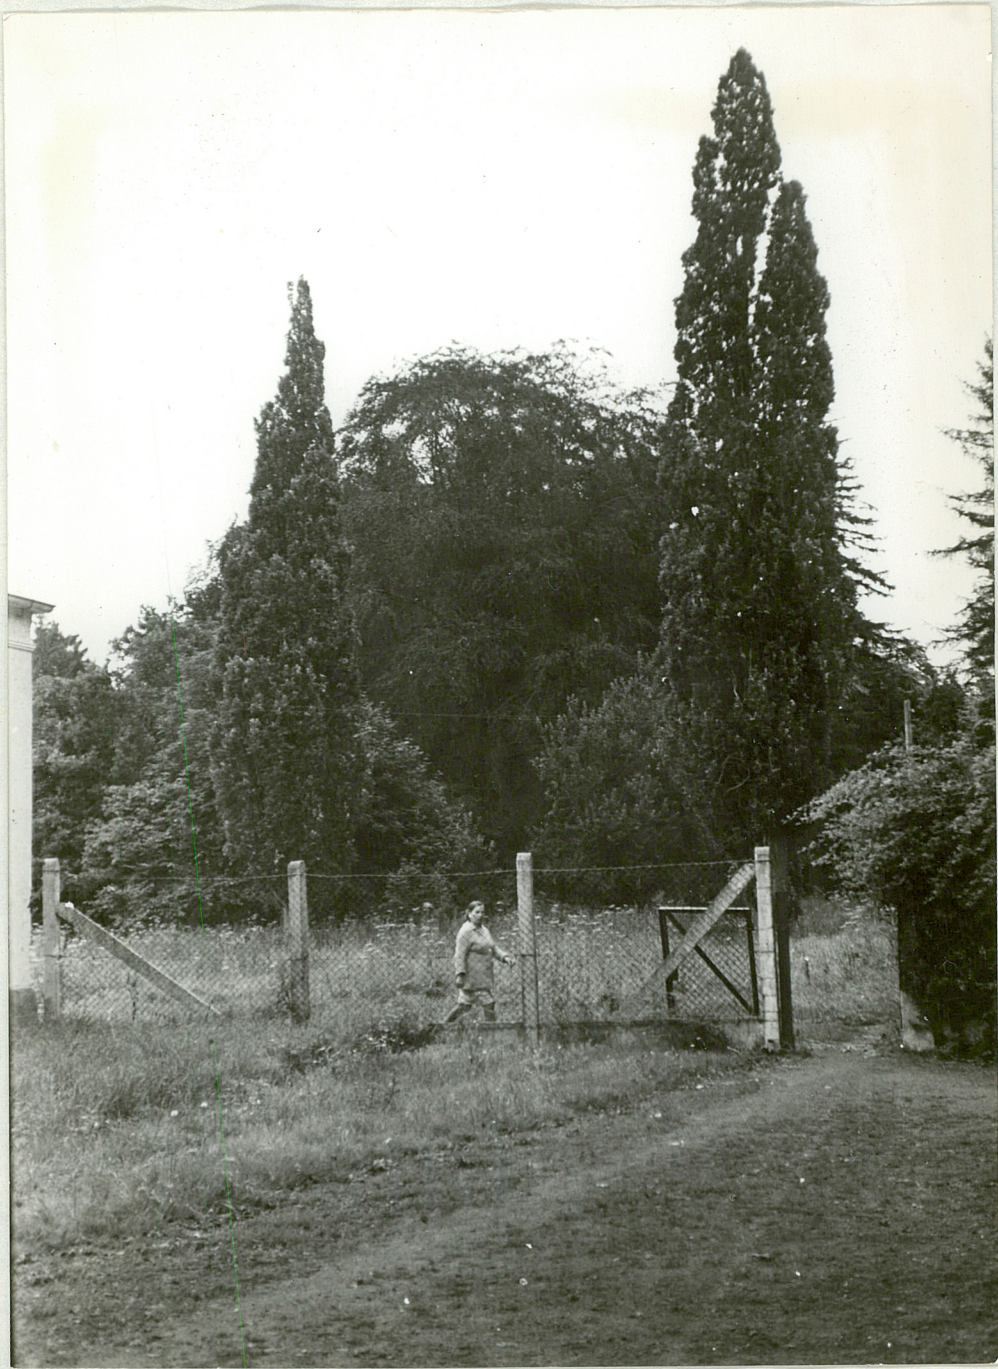
FOT. 2 - ŁĘGI - Park

- 2 dęby kolumnowe /*Quercus robur* var. *fastigiata*/
- 2 buki czerwonolistne /*Fagus silvatica* var. *atropurpurea*/
- 2 wierzby płaczące /*Salix alba* var. *vitelina pendula*/
- wejmutka /*Pinus strobus*/
- kilka dębów, lip, świerków i modrzewi

Dęby kolumnowe /*Quercus robur* var. *fastigiata*/

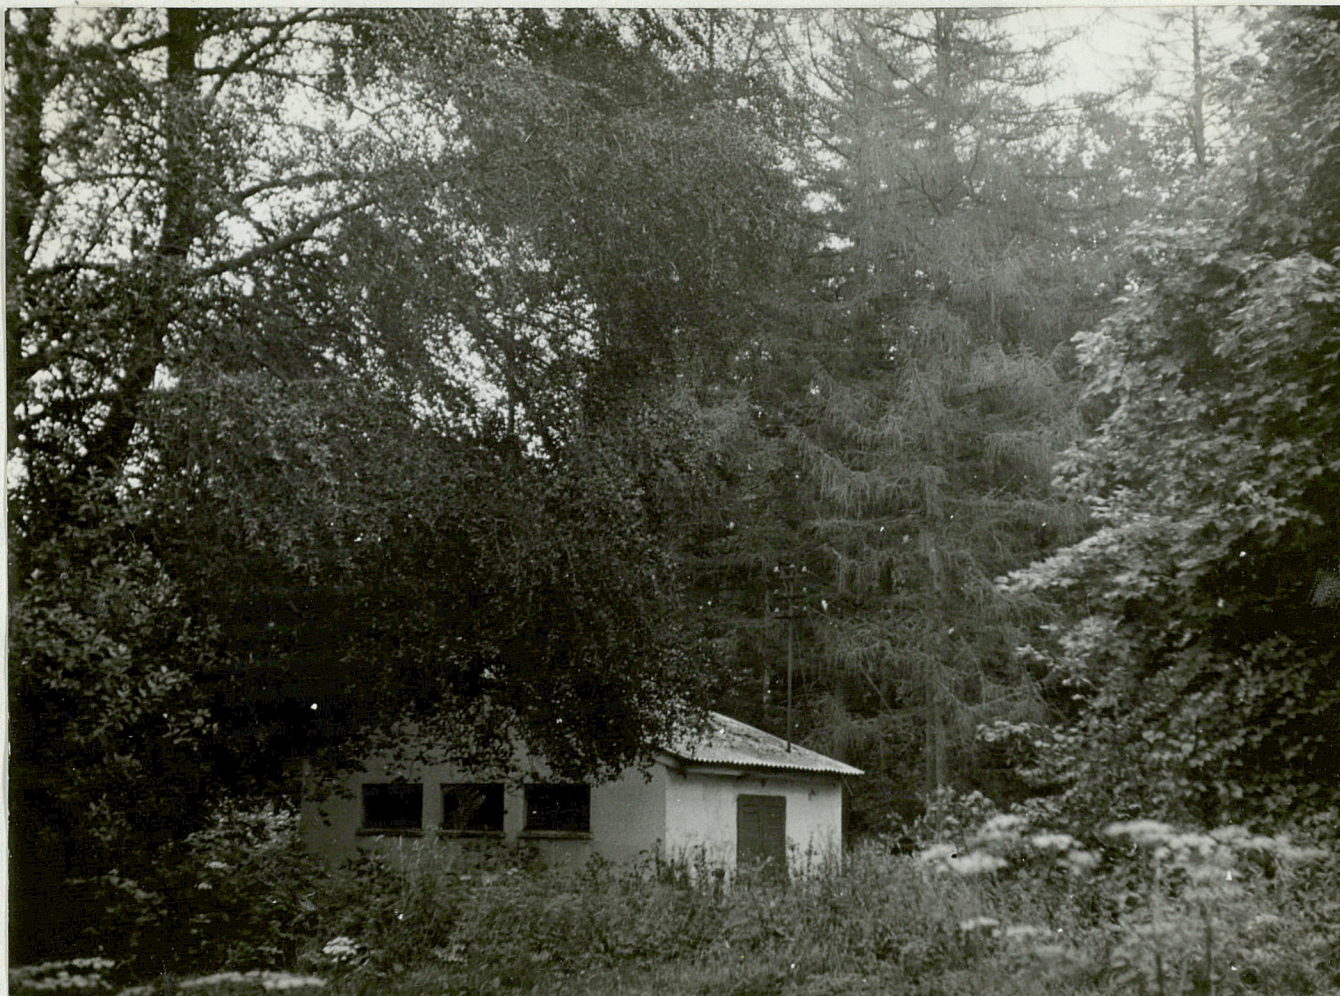
FOT. 3 - ŁĘGI - Park

Oprócz 2 akcentów architektonicznych /pałac i kaplica/, i zdziczałej mocno zieleni, nie więcej nie pozostało po dawnym, zapewne ładnie zagospodarowanym i utrzymanym parku. Park pozostaje obecnie w swoich dawnych granicach. Po wojnie na obszarze parku zbudowano budynek hydroforu.

Budyneczek hydroforni

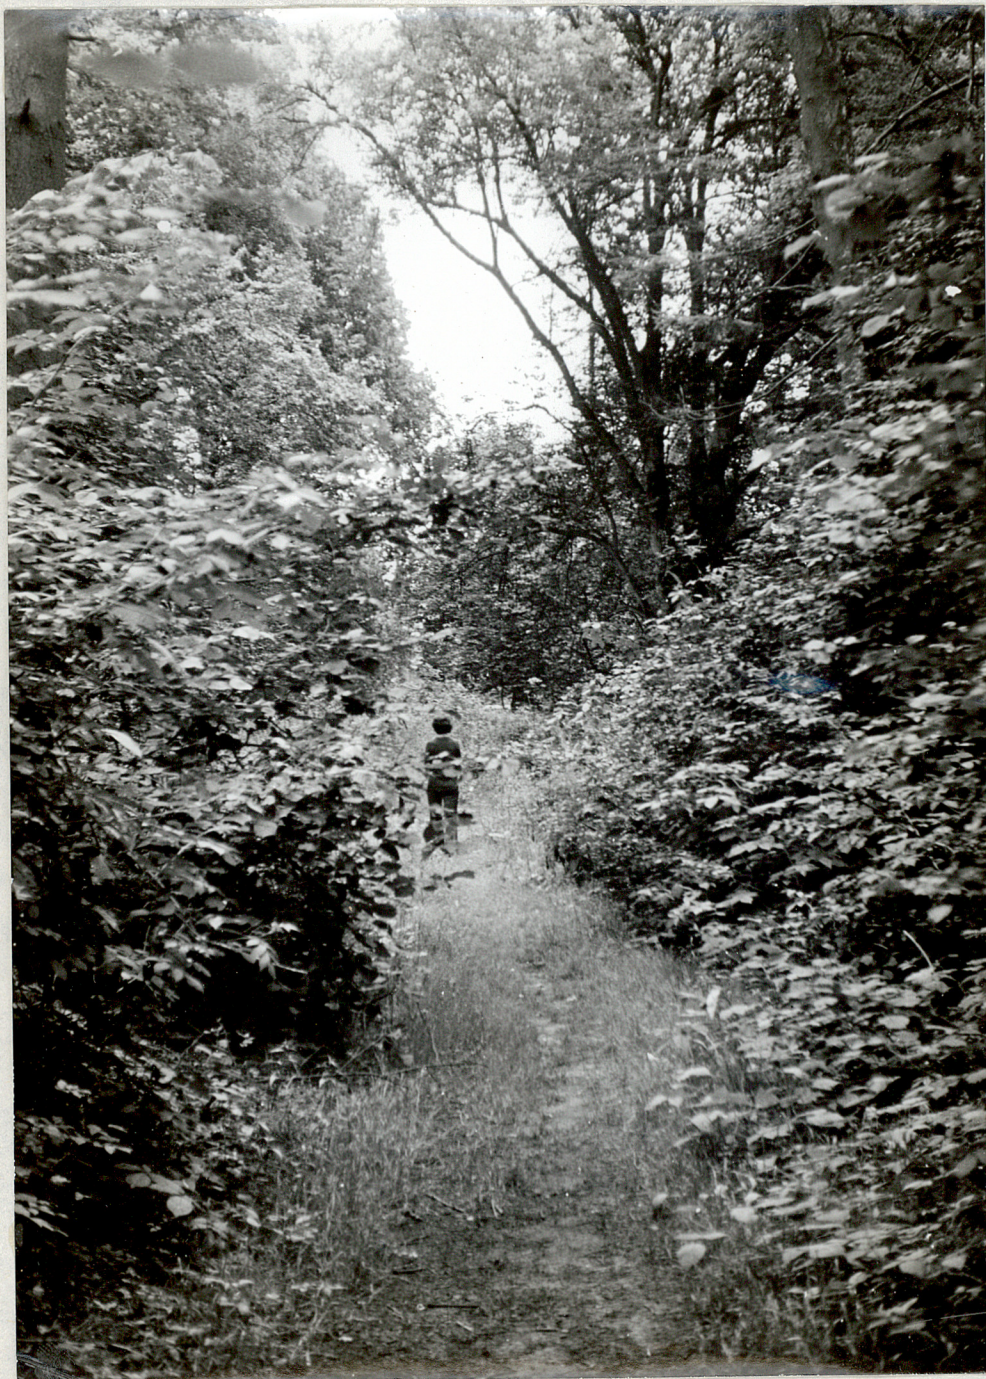
FOT. 4 - ŁĘGI - Park

Malowniczy ślad ciągu spacerowego

W przypadku zagospodarowywania parku należy zachować obrysy drzewostanu, łak parkowych i śladów ciągów spacerowych.

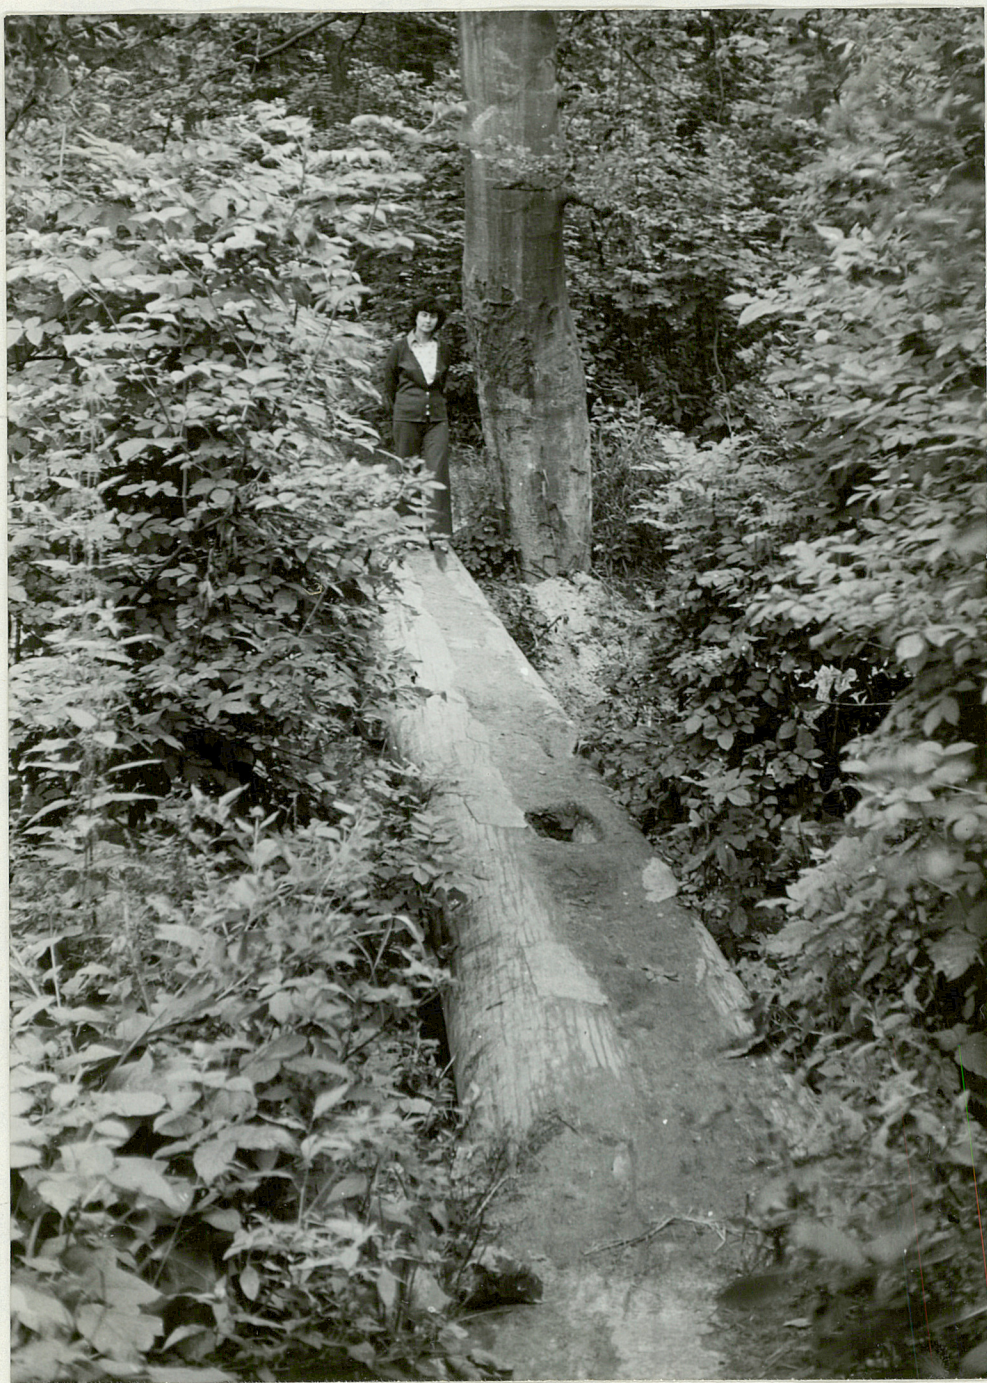
FOT. 5 - ŁĘCI - Park

"zamaskowana" zielenią, że nie można było wykonać zdjęcia. Wzdłuż północno-wschodniej granicy, przez obszar parku meandruje mocno zaniedbany potok. W budynku /pałacu/ znajdują się: biura PGR, stołówka, świetlica i mieszkania pracowników. Kaplica jest mocno zniszczona, krypta rozbita. Od strony południowo-zachodniej park jest ogrodzony deskami żelbetonowymi. Wszystkie inne elementy wyposażenia zostały zniszczone.

Pień drzewa - kładką nad potokiem
