EWIDENCJA PARKÓW I OGRODÓW  
NA TERENIE WOJEWÓDZTWA KOSZALIŃSKIEGO

EWIDENCJA PARKU  
TYCHÓWKO gmina POŁCZYŃ ZDRÓJ

1976

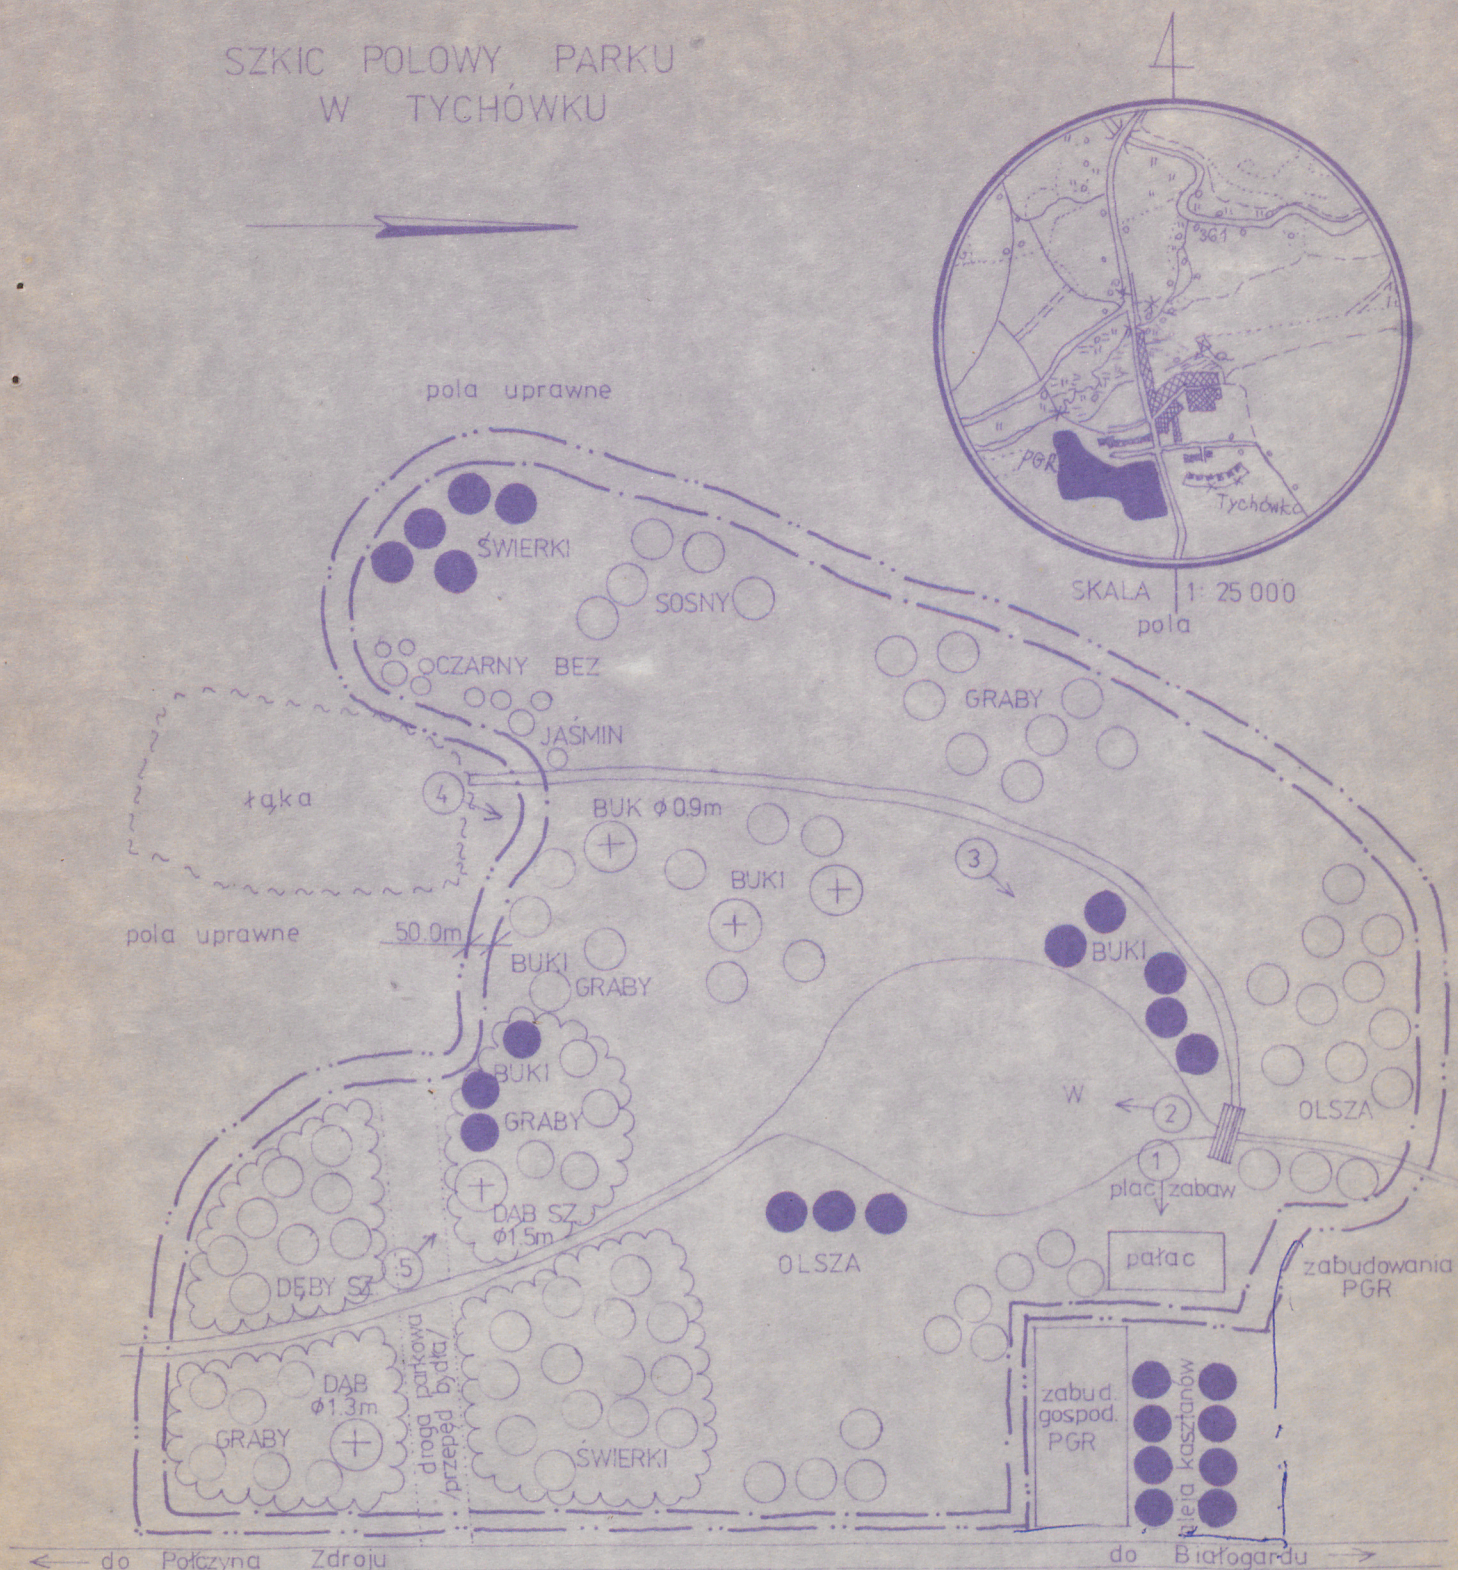
# SZKIC POŁOWY PARKU W TYCHÓWKU

Park rozciąga się na przestrzeni 6 ha na zachód od drogi wiodącej z Białogardu do Połczyna Zdroju. Skomponowany jest w kształcie zbliżonym do prostokąta o boku dłuższym z południa na północ. Granice parku stanowią: od północy

zabudowania PGR, i pole uprawne, od zachodu pole uprawne, od wschodu droga asfaltowa relacji Białogard-Połczyn Zdrój, od południa pola uprawne.

Przez obiekt z kierunku półn.-półd. przebiega droga wewnętrzna parkowa o nawierzchni leśnej. Z kierunku południowego płynie niewielki strumyk, który przepływa przez staw. Na stawie znajduje się betonowy jaz. Na wschodniej granicy usytuowany jest pałac. Za pałacem jest ogrodzony siatką metalową ogródek jordanowski. Do pałacu prowadzi droga obsadzona kasztanami. Jako całość park jest nieogrodzony i nieoświetlony.

Ochroną objąć cały teren zadrzewiony w granicach parku.

W pasie o szerokości 50 m od obrzeży parku stworzyć strefę ochronną, która wraz z parkiem powinna być wolna od wszelkich działań mogących zaszkodzić drzewostanowi.

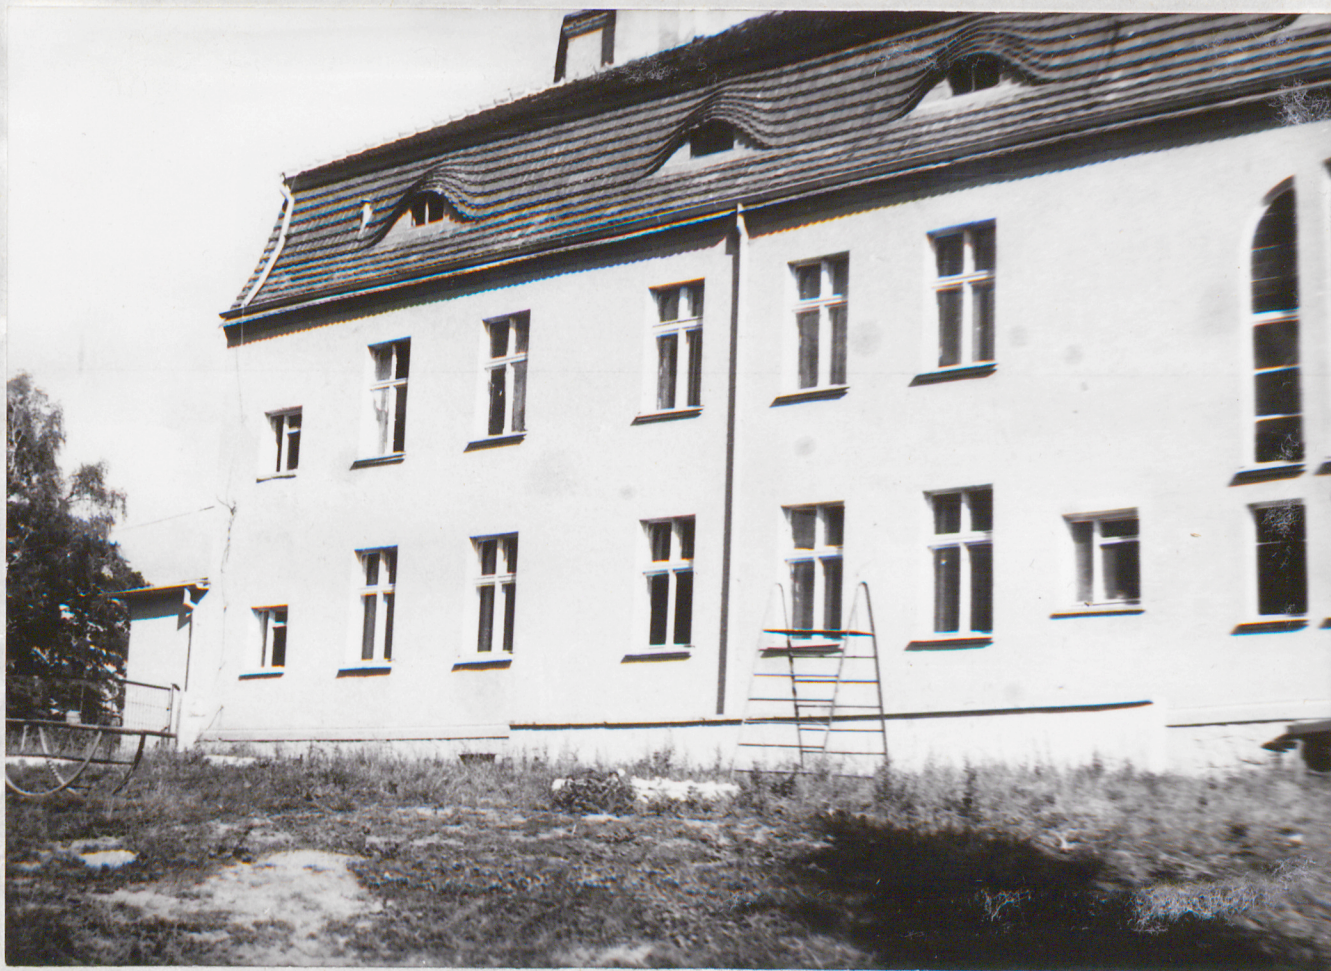
FOT. 1 - TYCHÓWKO

Na zapleczu pałacu urządzono plac zabaw dla dzieci i ogrodzono go siatką metalową na metalowych słupach.

Widok na pałac i ogródek jordanowski

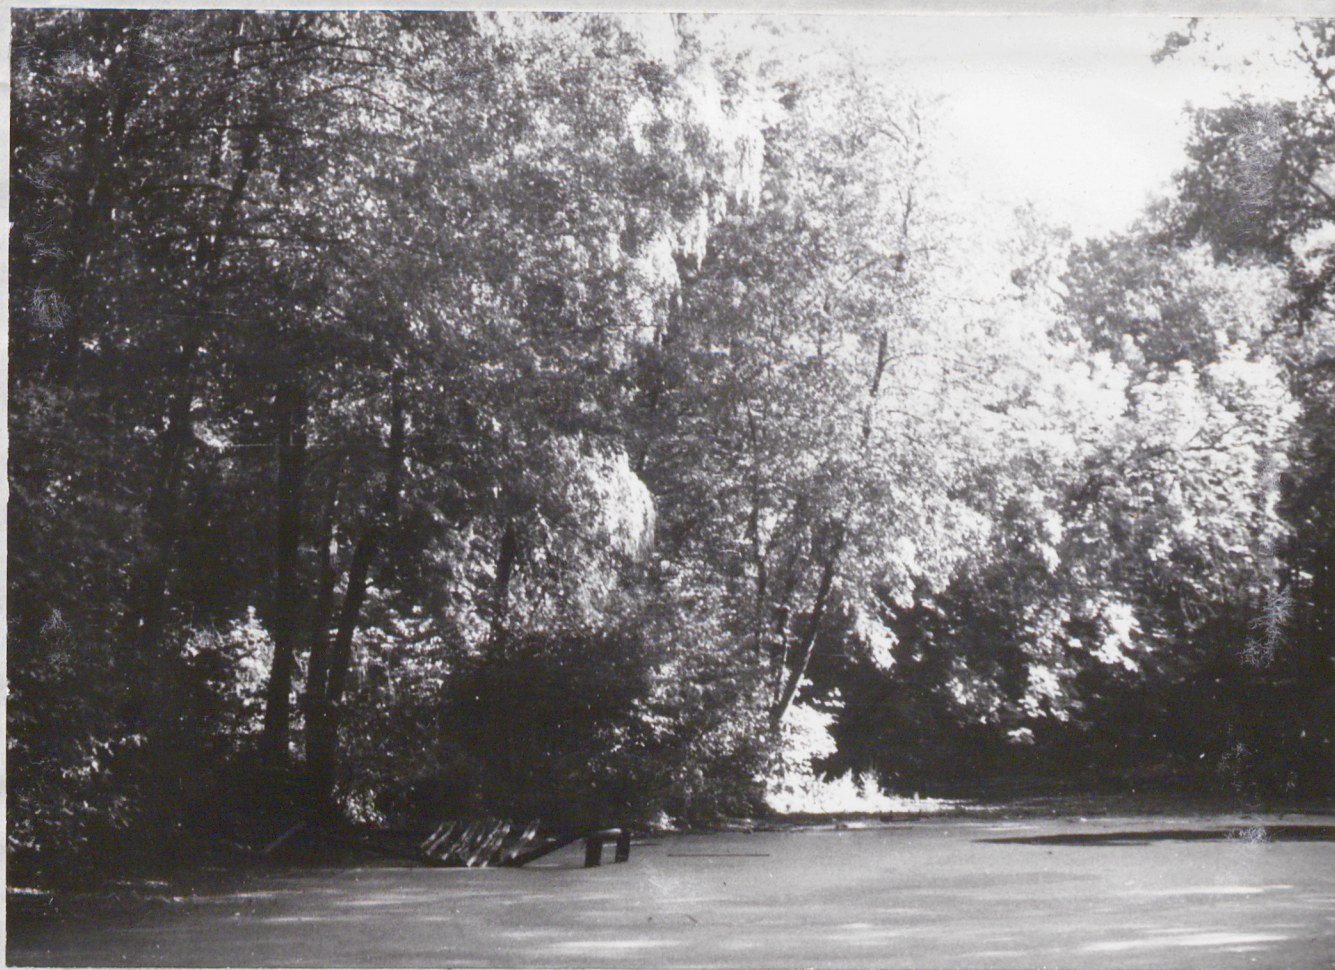
FOT. 2 - TYCHÓWKO  
Widok na staw

Status quo parku wskazuje na to, że układ obiektu nie ulegał poważniejszym zmianom na przestrzeni swojej historii. Jego granice nie przesuwały się. Natomiast w okresie powojennym niepielęgowany i nie wykorzystywany dla celów jakim powinien służyć został zaniedbany czego uzewnętrznieniem są zarosnięte aleje, porost samosiewów, i zanieczyszczenie stawu. Część drogi przez park stała się szlakiem przepędu bydła na pastwisko.

Odnowienie parku powinno polegać na przecince samosiewów drzew, oczyszczeniu alej, i stawu a następnie wyposażeniu parku w urządzenia do wypoczynku a nawet zainstalowanie oświetlenia szczególnie nad stawem.

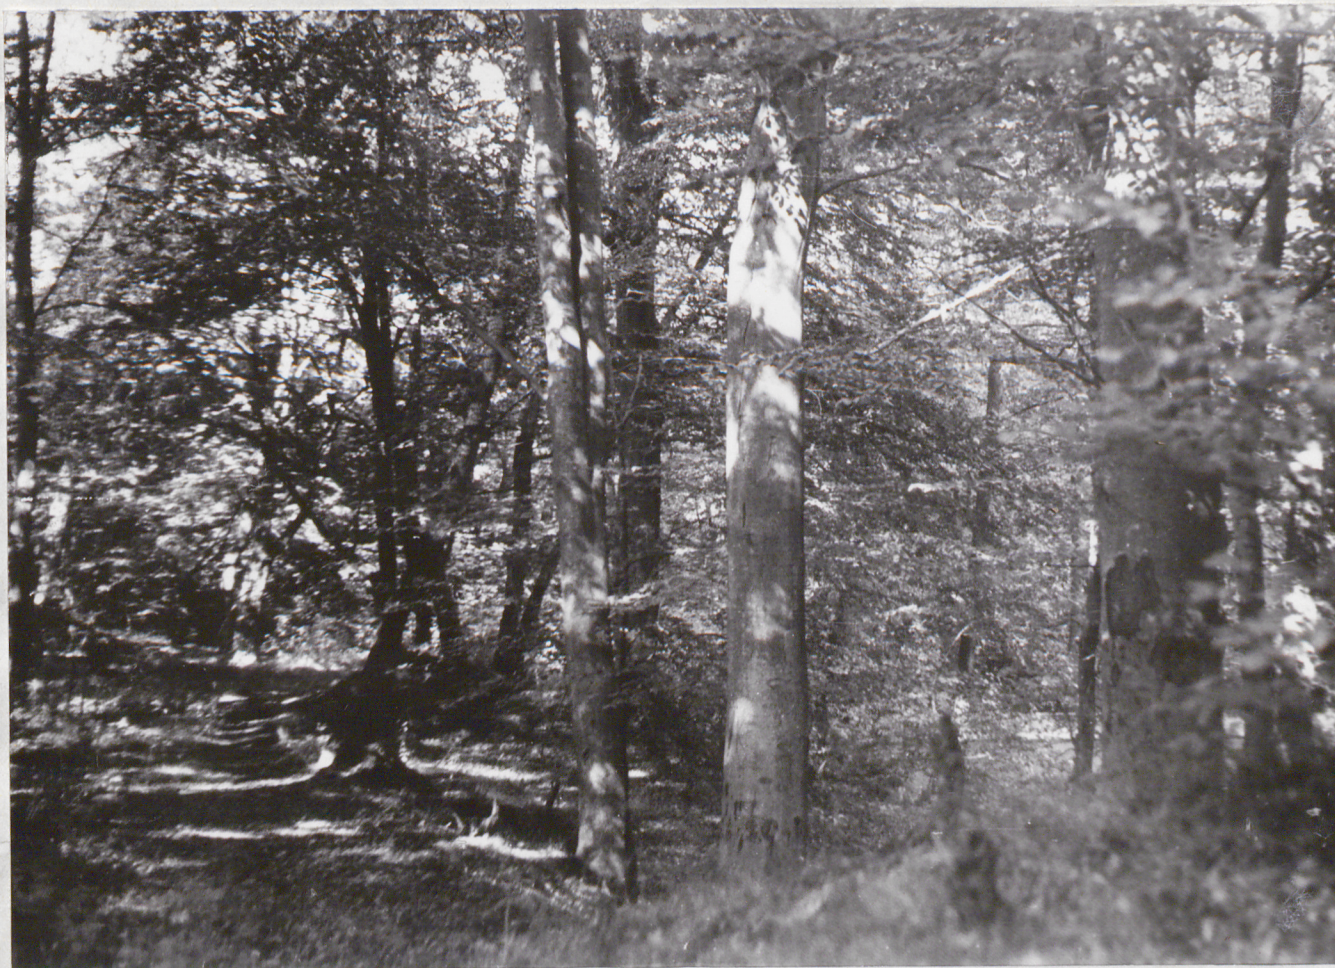
FOT. 3 - TYCHÓWKO  
Okazy buków

W drzewostanie na uwagę zasługują dęby szypułkowe o średnicy dochodzącej do 1,5 m i buki do 0,9 m.

Wiek drzew ocenia się na 80-110 lat, ale część okazów liczy kilkaset lat. Stan techniczny dobry. Nie spotkano zarejestrowanych pomników przyrody.

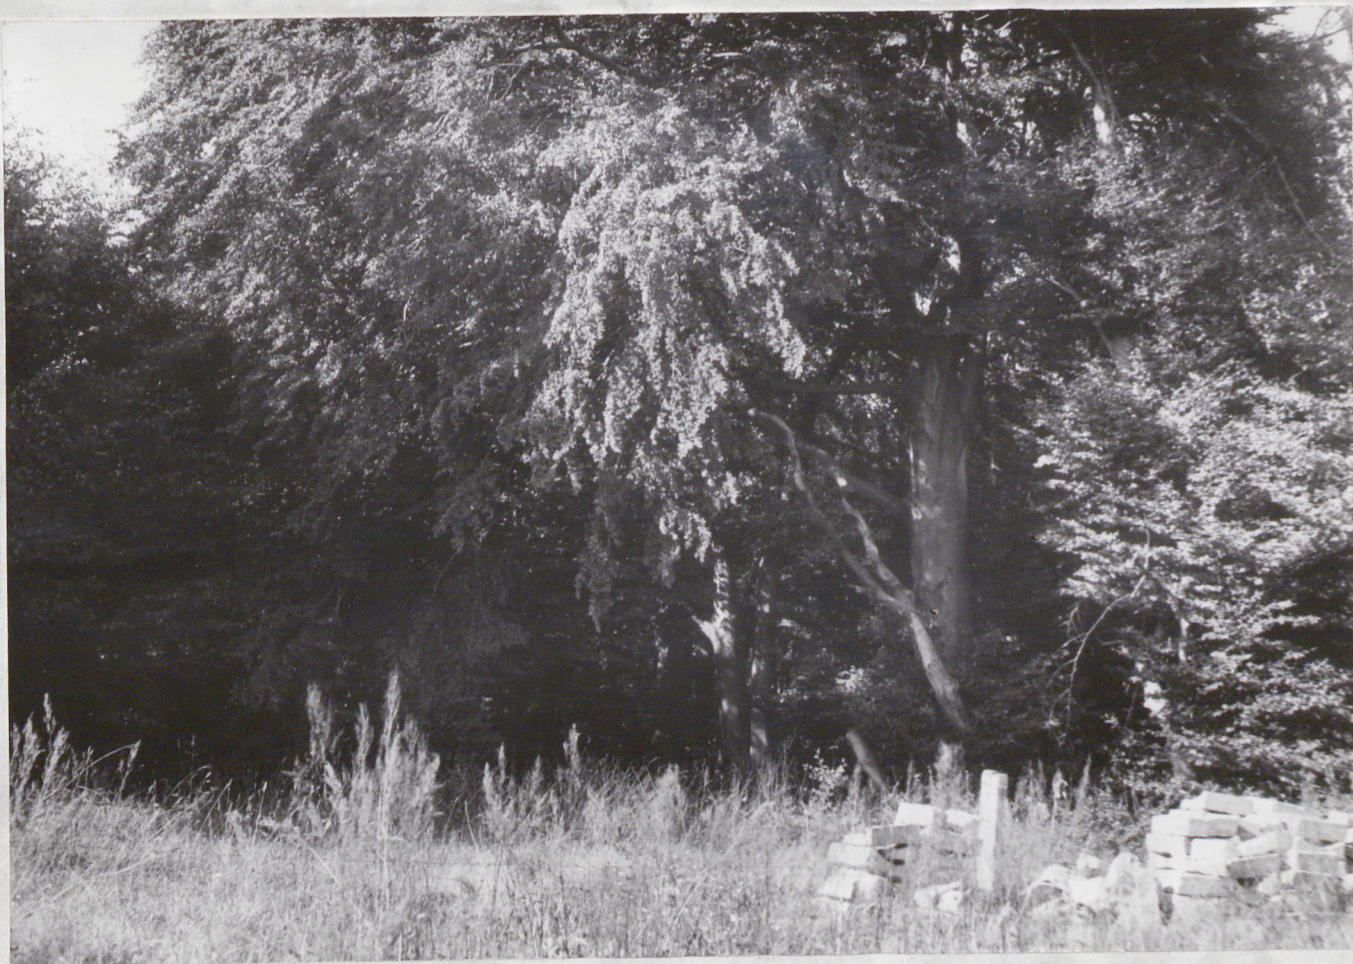
FOT. 4 - TYCHÓWKO

Okaz' buka o średnicy 90 cm

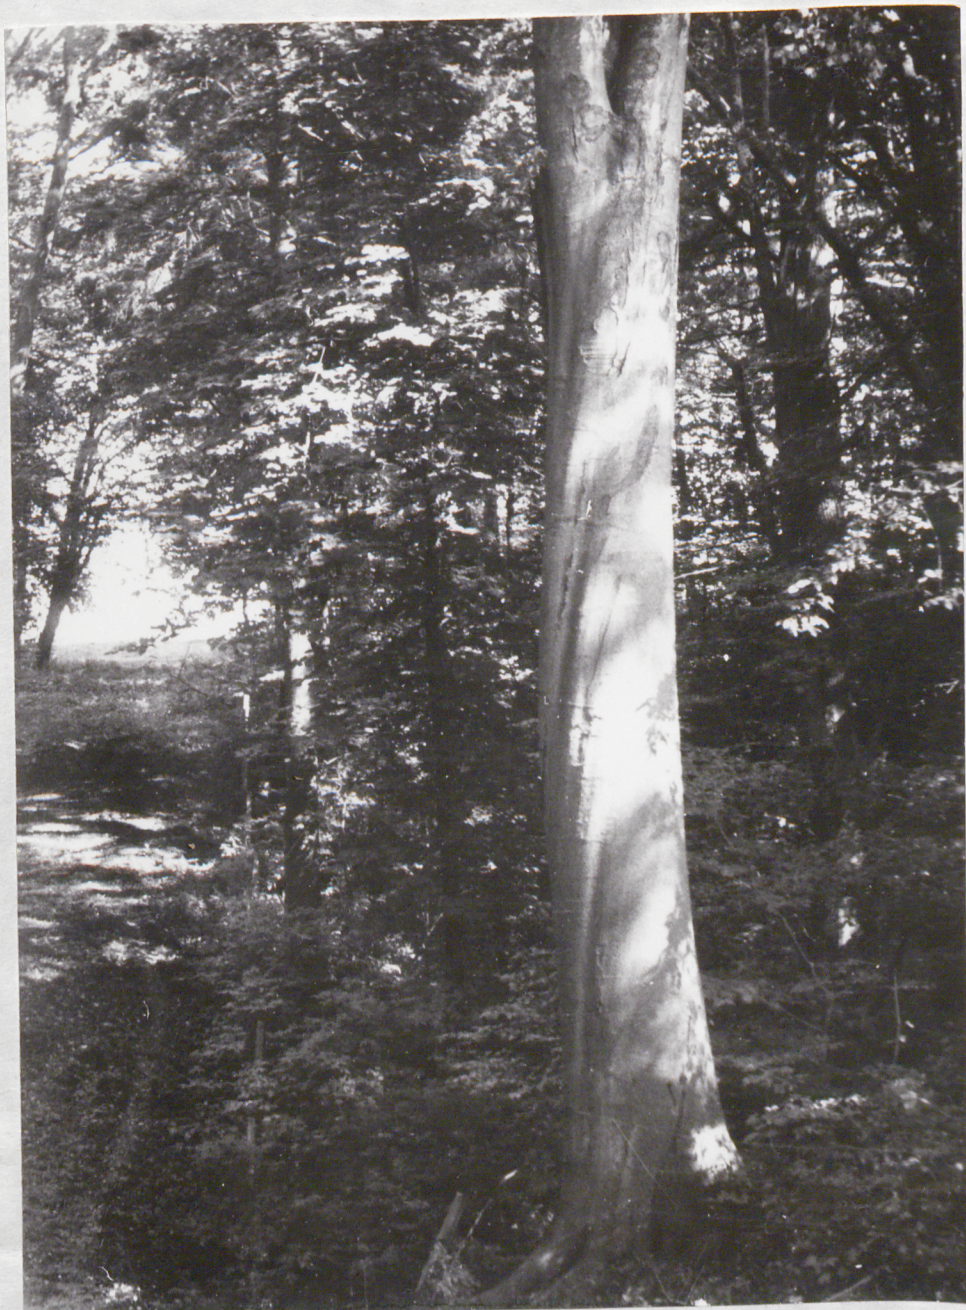
FOT. 5 - TYCHÓWKO

Zarys drogi przepędu bydła przez park

Zakazać przepędu bydła przez połudną-wschodnią część parku.
