EWIDENCJA PARKÓW I OGRODÓW
NA TERENIE WOJEWÓDZTWA KOSZALIŃSKIEGO

POPIELEWKO

E W I D E N C J A P A R K U
POPIELLEWO gmina POŁCZYN ZDRÓJ

ROK OPERACOWANIA: **1976**

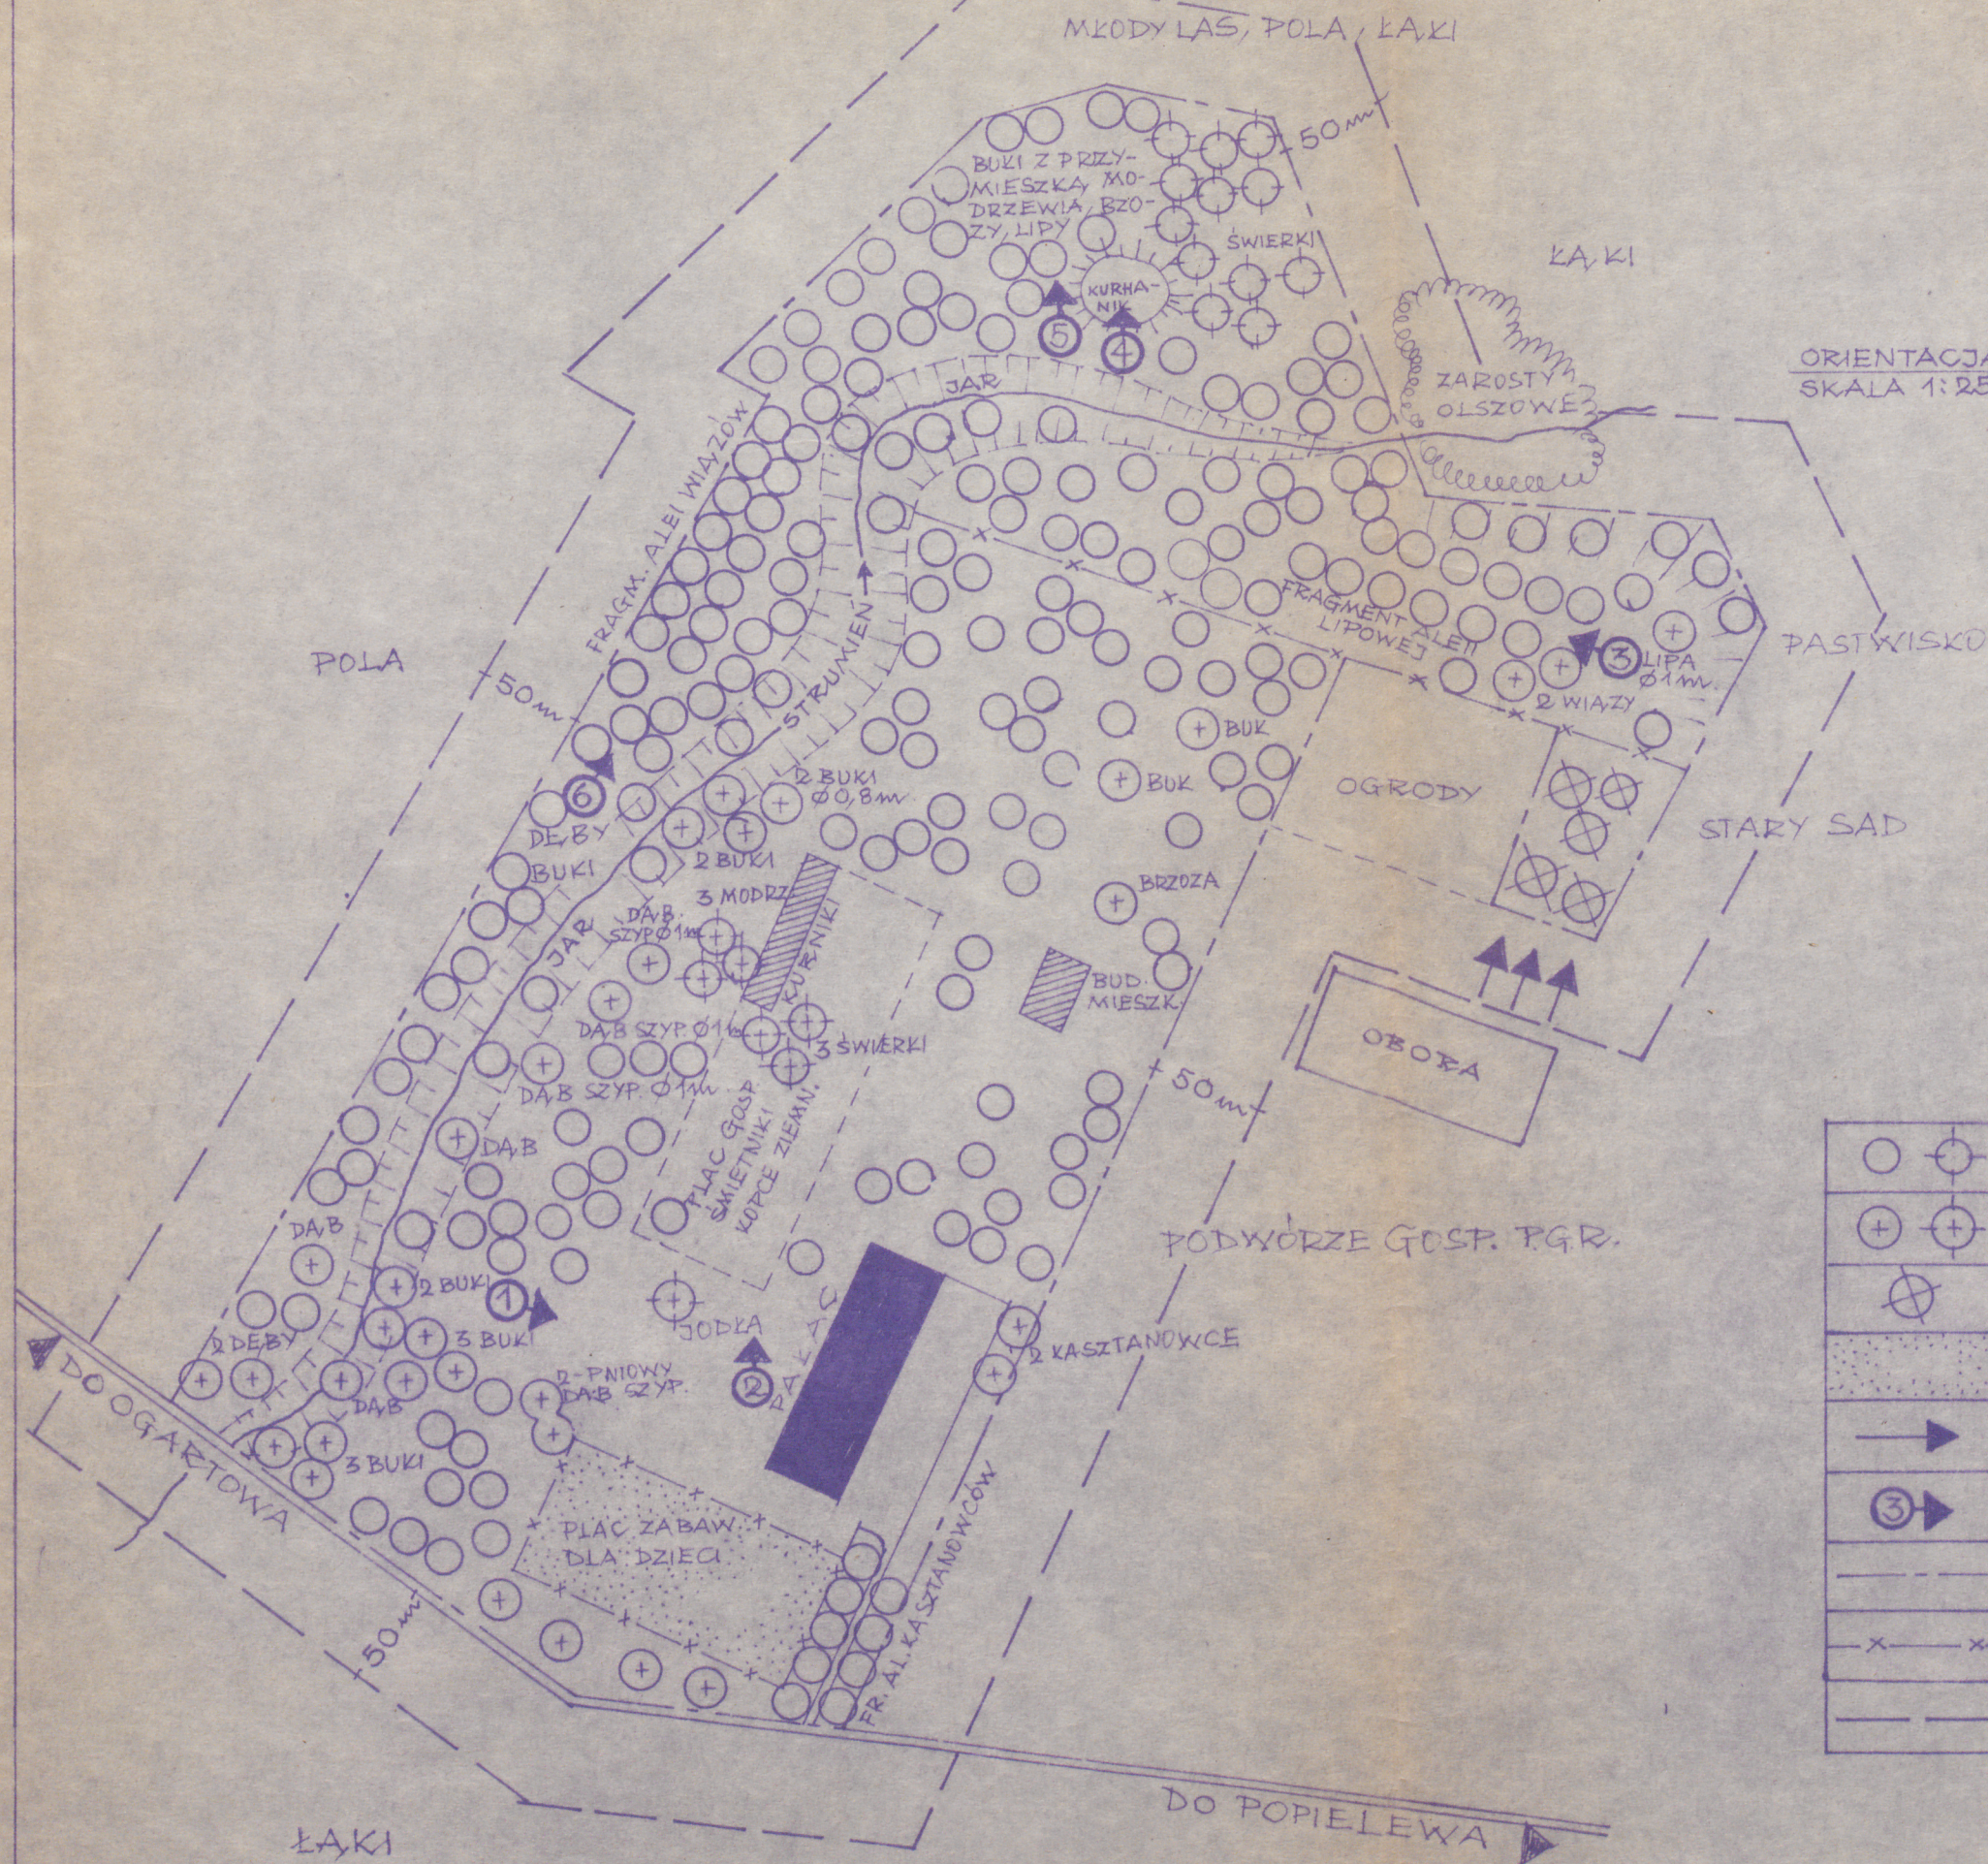
SZKIC POŁOWY PARKU W POPIELEWKU

ZADRZEWIENIE TYPU PARKOWEGO
	DRZEWA DOMINUJĄCE
	DRZEWA USYCHAJĄCE
	PRZESTRZENIE TRAWIASTE
	KIERUNKI SPŁYWKU GNOJOWICY
	STANOWISKA FOTO
	GRANICE PARKU
	OGRODZENIA
	GRANICA OCHRONY EKOLOGICZNEJ /50m./

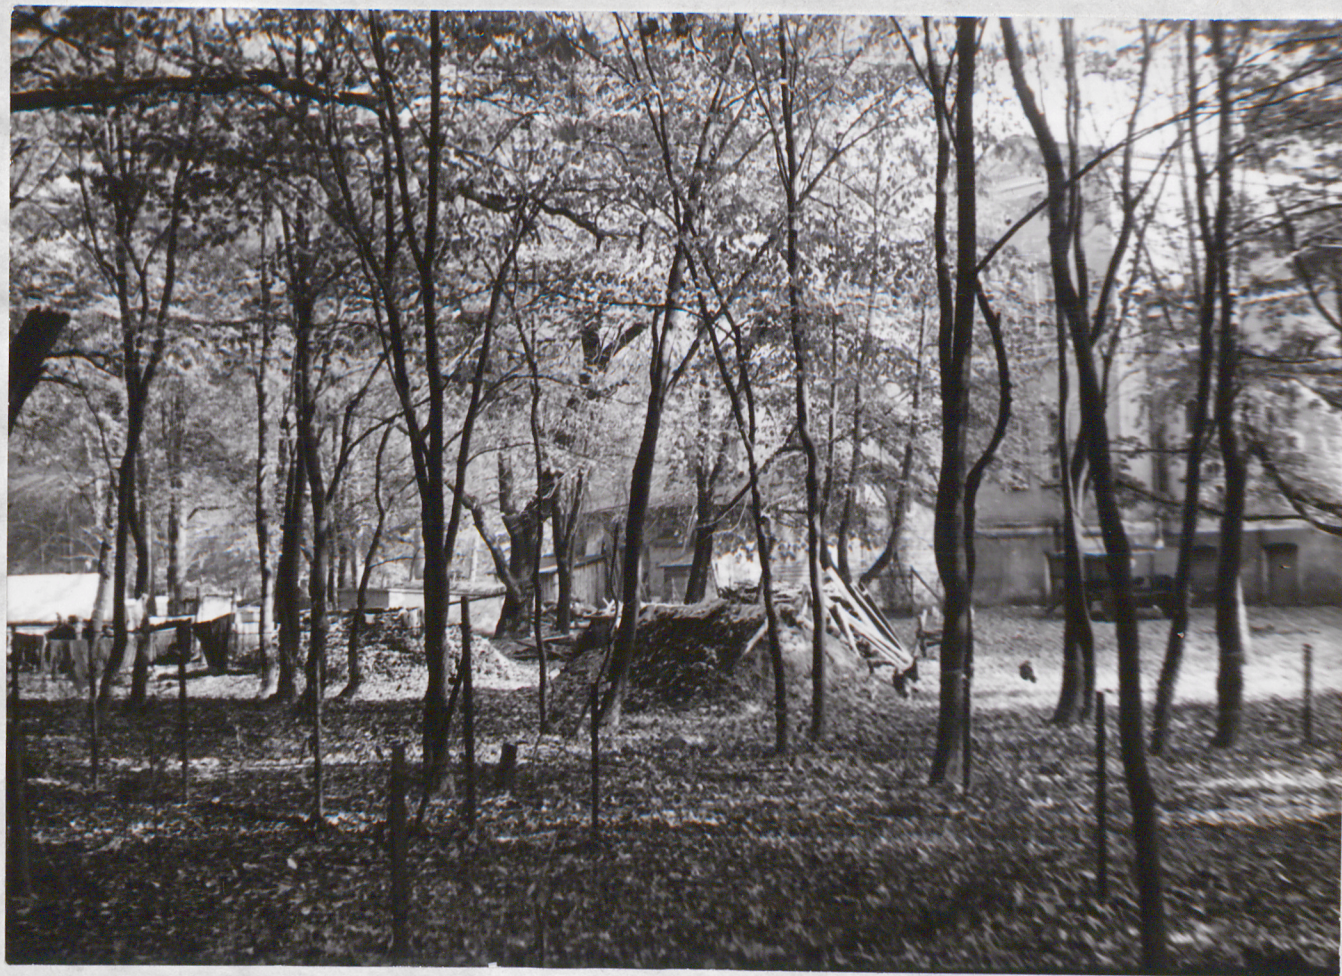
FOT. 1 - POPIELEWKO - Park

W parku czytelne są trzy fragmenty alei: kasztanowców, lip i wiązów. Podszyt całkowicie zniszczony, występuje jedynie gęsty samosiew. W części wschodniej, obok przyległej obory, drzewa zostały zniszczone przez spływającą gnojówkę. Ogólnie stan zdrowotny drzew jest zadowalający. Drzew o charakterze pomnikowym nie stwierdzono.

Zza gęstego samosiewu ledwie widoczna część pałacu

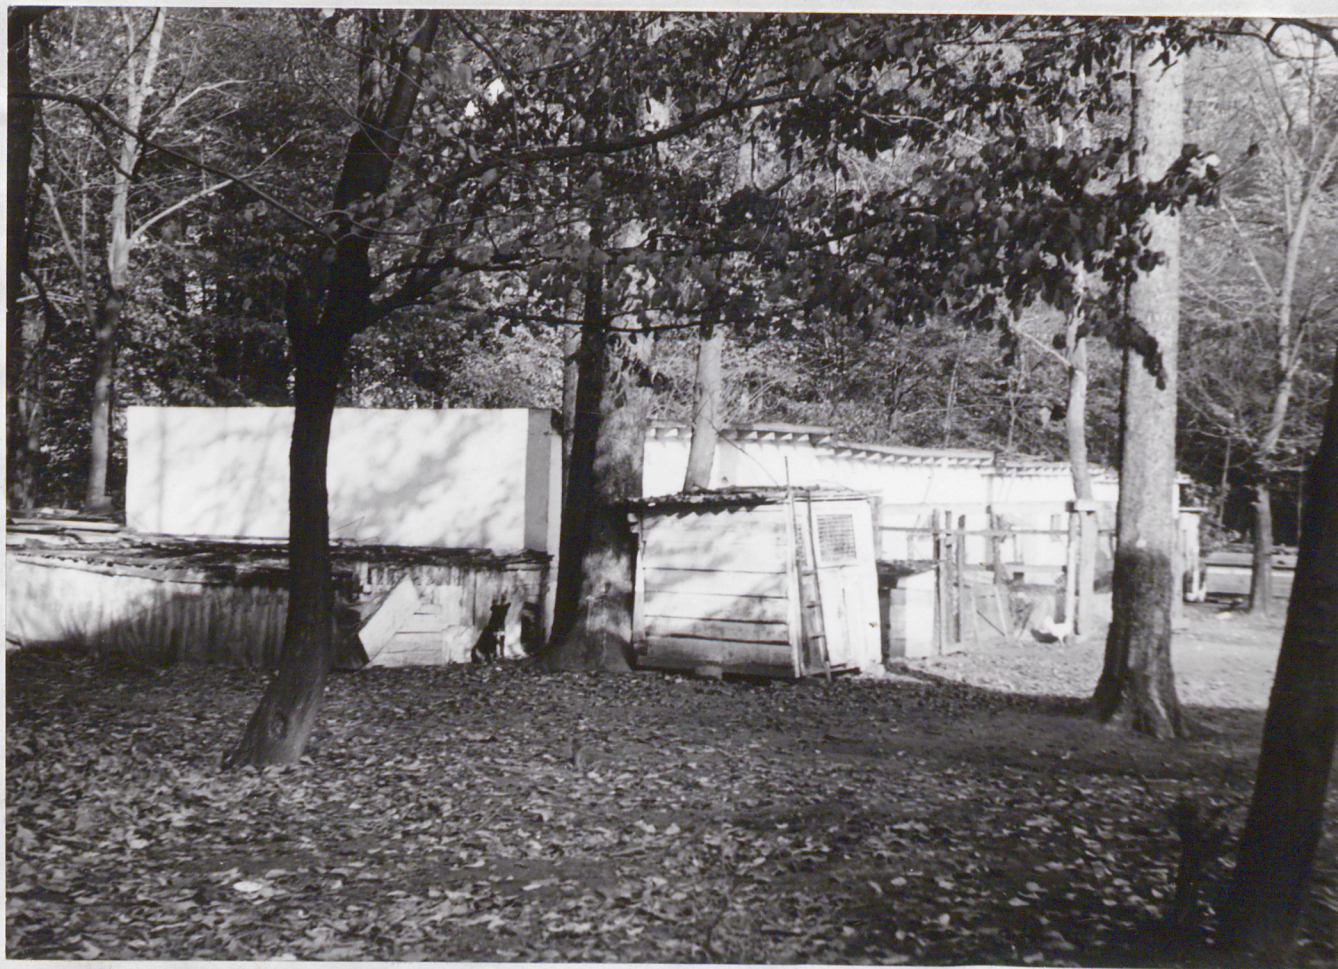
FOT. 2 - POPIELEWKO - Park

Z dawnego układu przestrzennego oraz wystroju parku, nie zachowało się nic, poza drzewostanem oraz zaniedbanym jarem ze strumieniem. Park obecnie pozostaje w dawnych granicach. Po drugiej wojnie na obszarze parku wzniesiono parterowe budyneczki kurników i chlewików. W parku obserwuje się pojedyncze wyręby drzew. Drzewa i krzewy obcego pochodzenia zostały całkowicie zniszczone.

Kurniki i ohlewiki znajdujące się na obszarze parku

Z obszaru parku należy natychmiast wyeliminować kurniki i chlewiki wraz z wybiegami. We wschodniej części należy odciąć spływ gnojowicy na teren parku. W części północnej należy zlikwidować przegrodzenie.

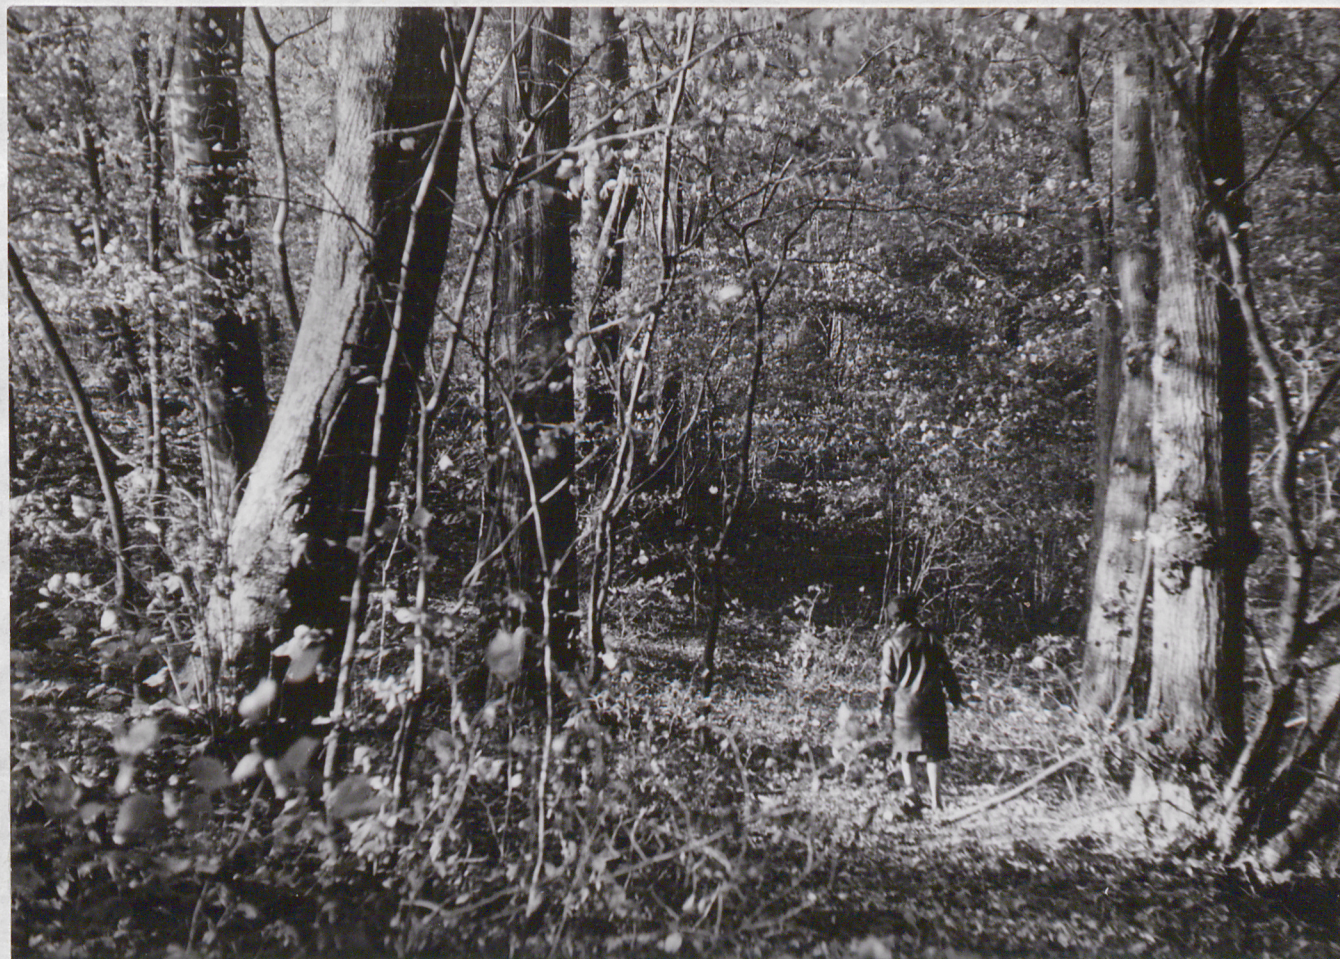
FOT. 3 - POPIELEWKO - Park
Fragment alei lipowej

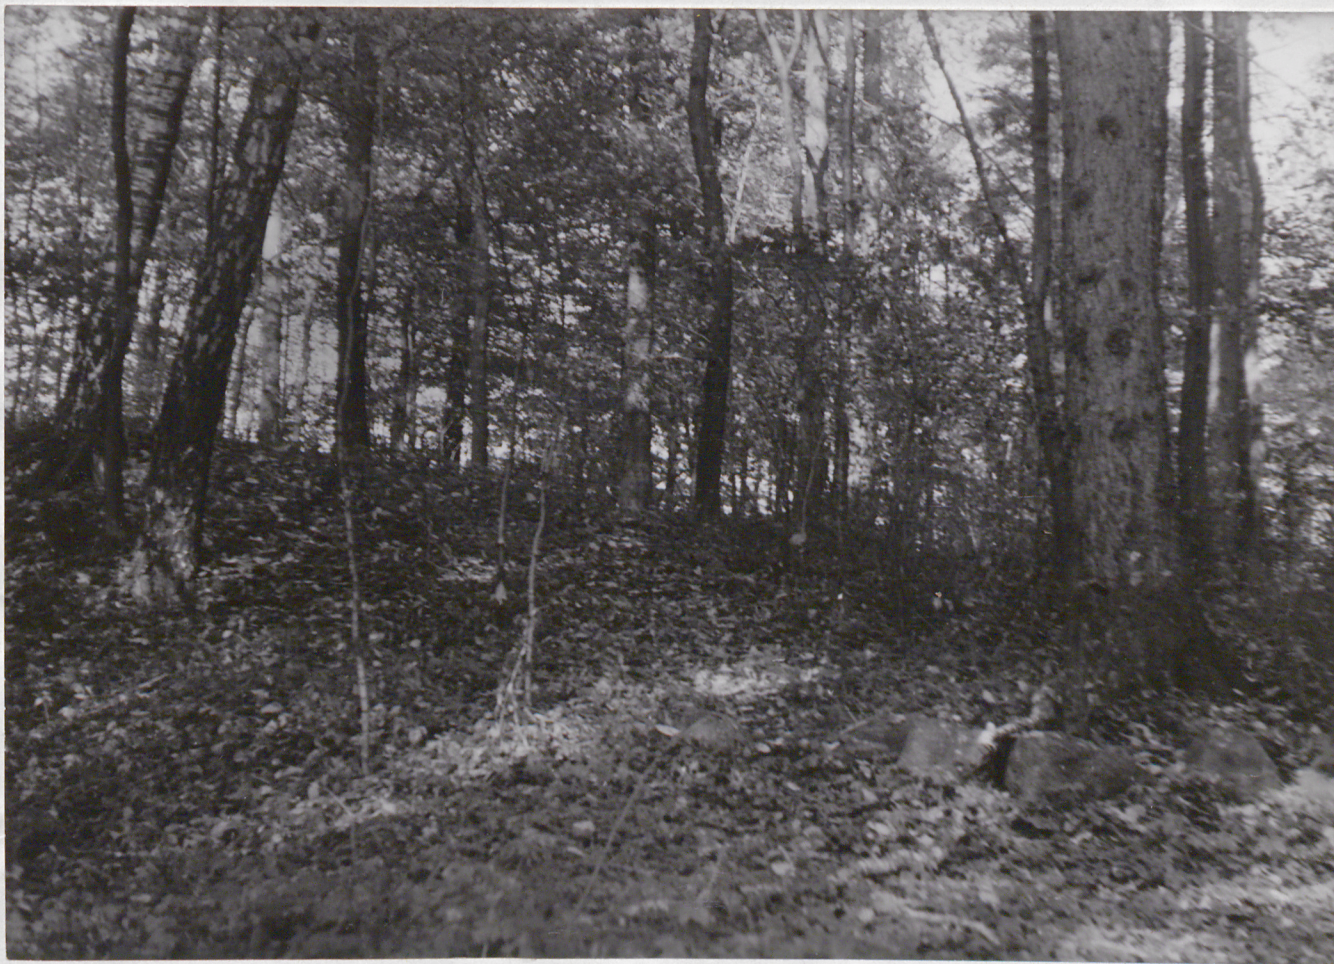
nych łąkach. W północnej części parku znajduje się słabo czytelne wzgórze /kurhanik/. Na obszarze parku znajdują się następujące zabudowania:

FOT. 4 - POPIELEWKO - Park
Porószy bluszczem kurhanik

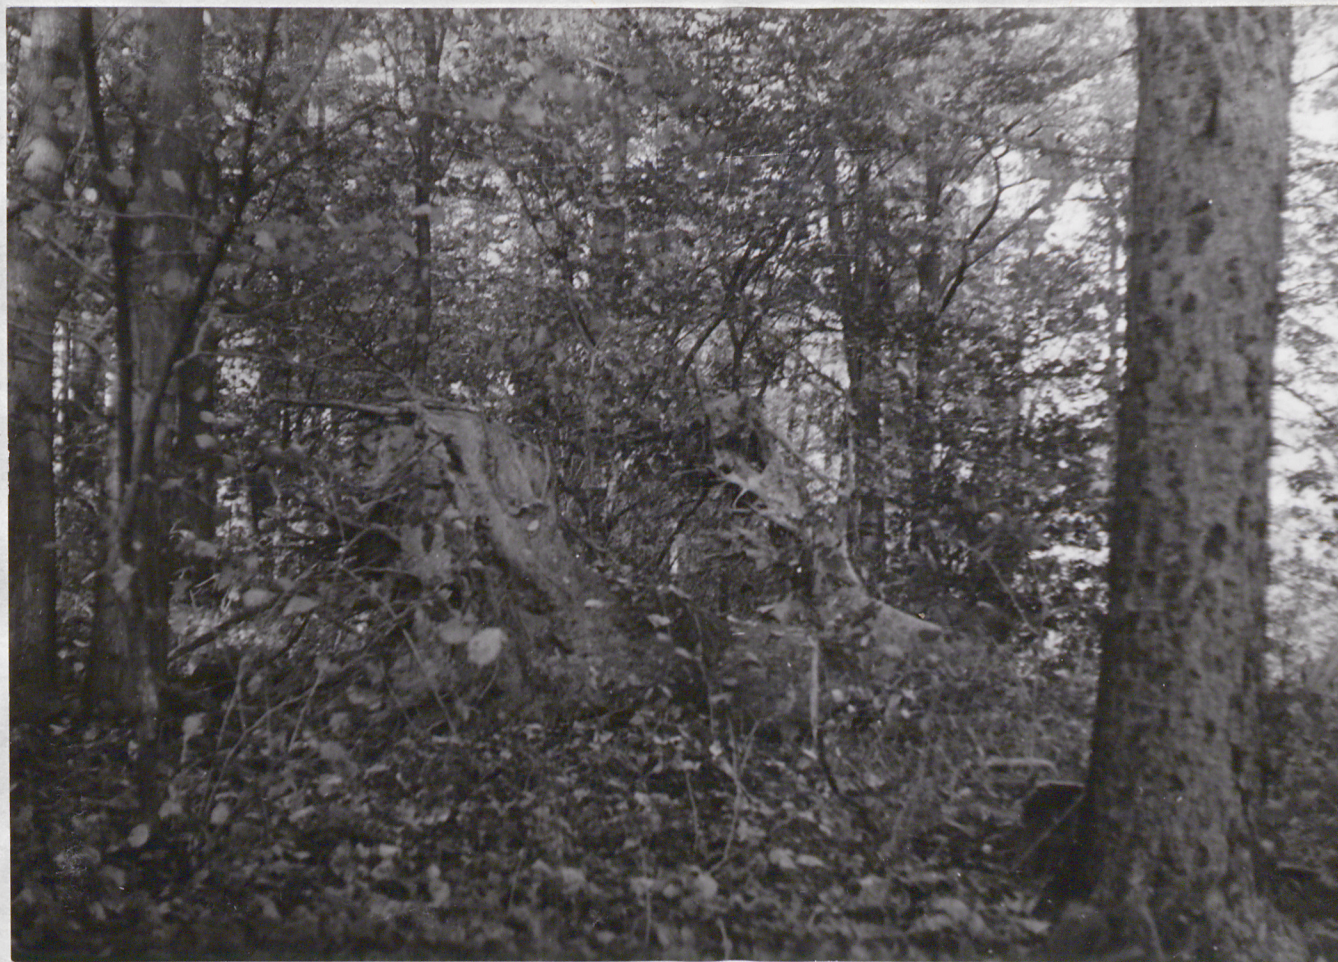
FOT. 5 - POPIELEWKO - Park

Wykarczowane pnie po ściętych drzewach

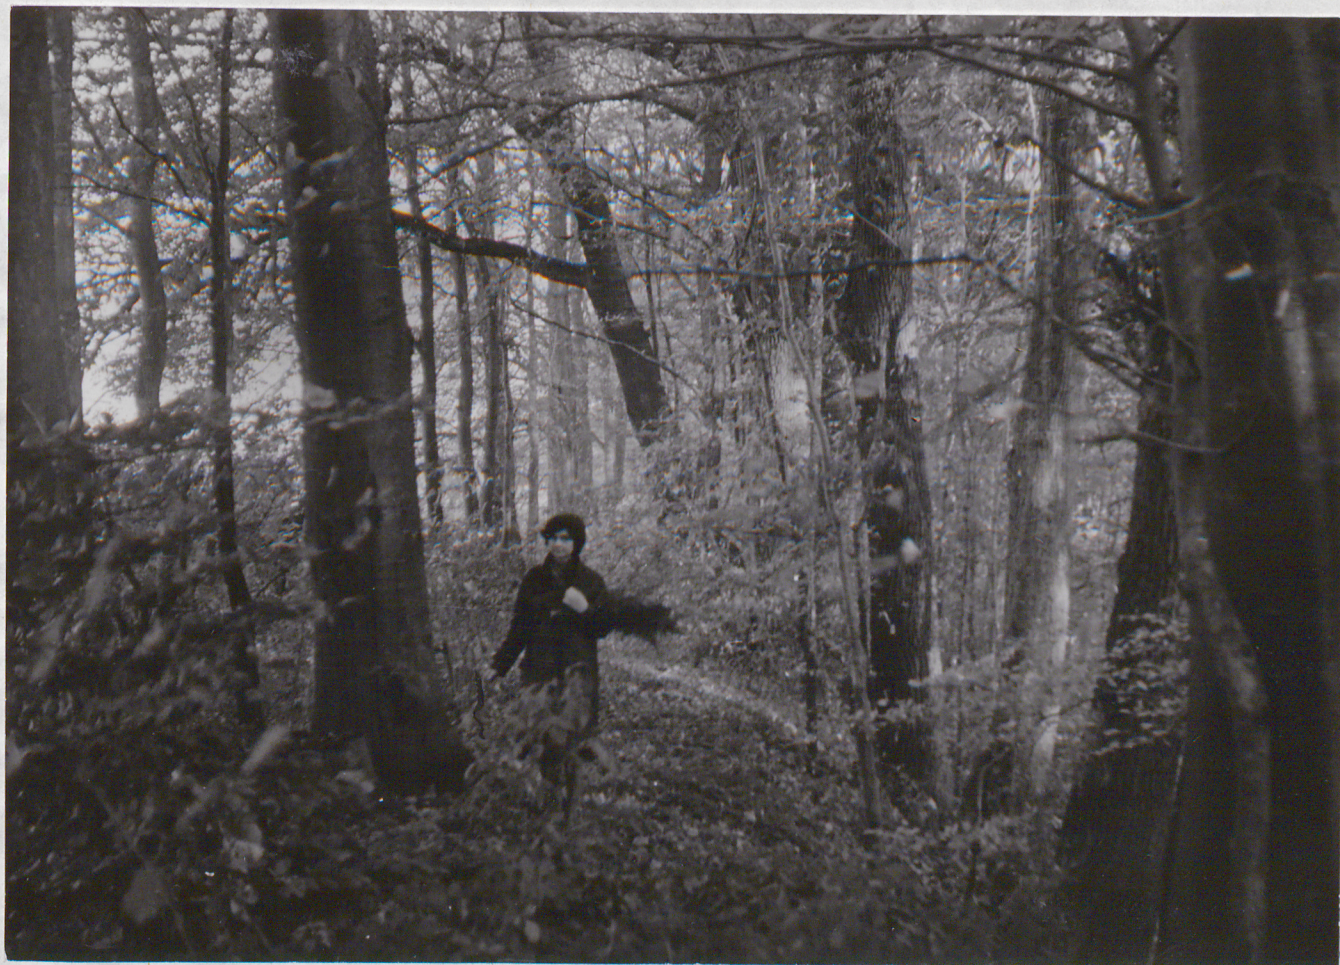
FOT. 5 - POPIELEWKO - Park

Północno-zachodni skraj parku
Gęsto porośnięty bukami i dębami
