Obiekt: Park dworski
Adres: KARPNO
gm. Ostrowice woj. kościalskie
Temat: Ewidencja ogólna dendrologiczno-techniczna
Autor: inż. Grzegorz Engel
Nr umowy: 121/PDNI/81 Rok 1981

Park dworski

Ewidencja ogólna dendrologiczno-techniczna wykonana
na zlecenie Wojewódzkiego Konserwatora Zabytków
w Koszalinie

SZKIC SYTUACYJNY PARKU DWORSKIEGO W OSADZIE ROLNICZEJ **KARPNO**

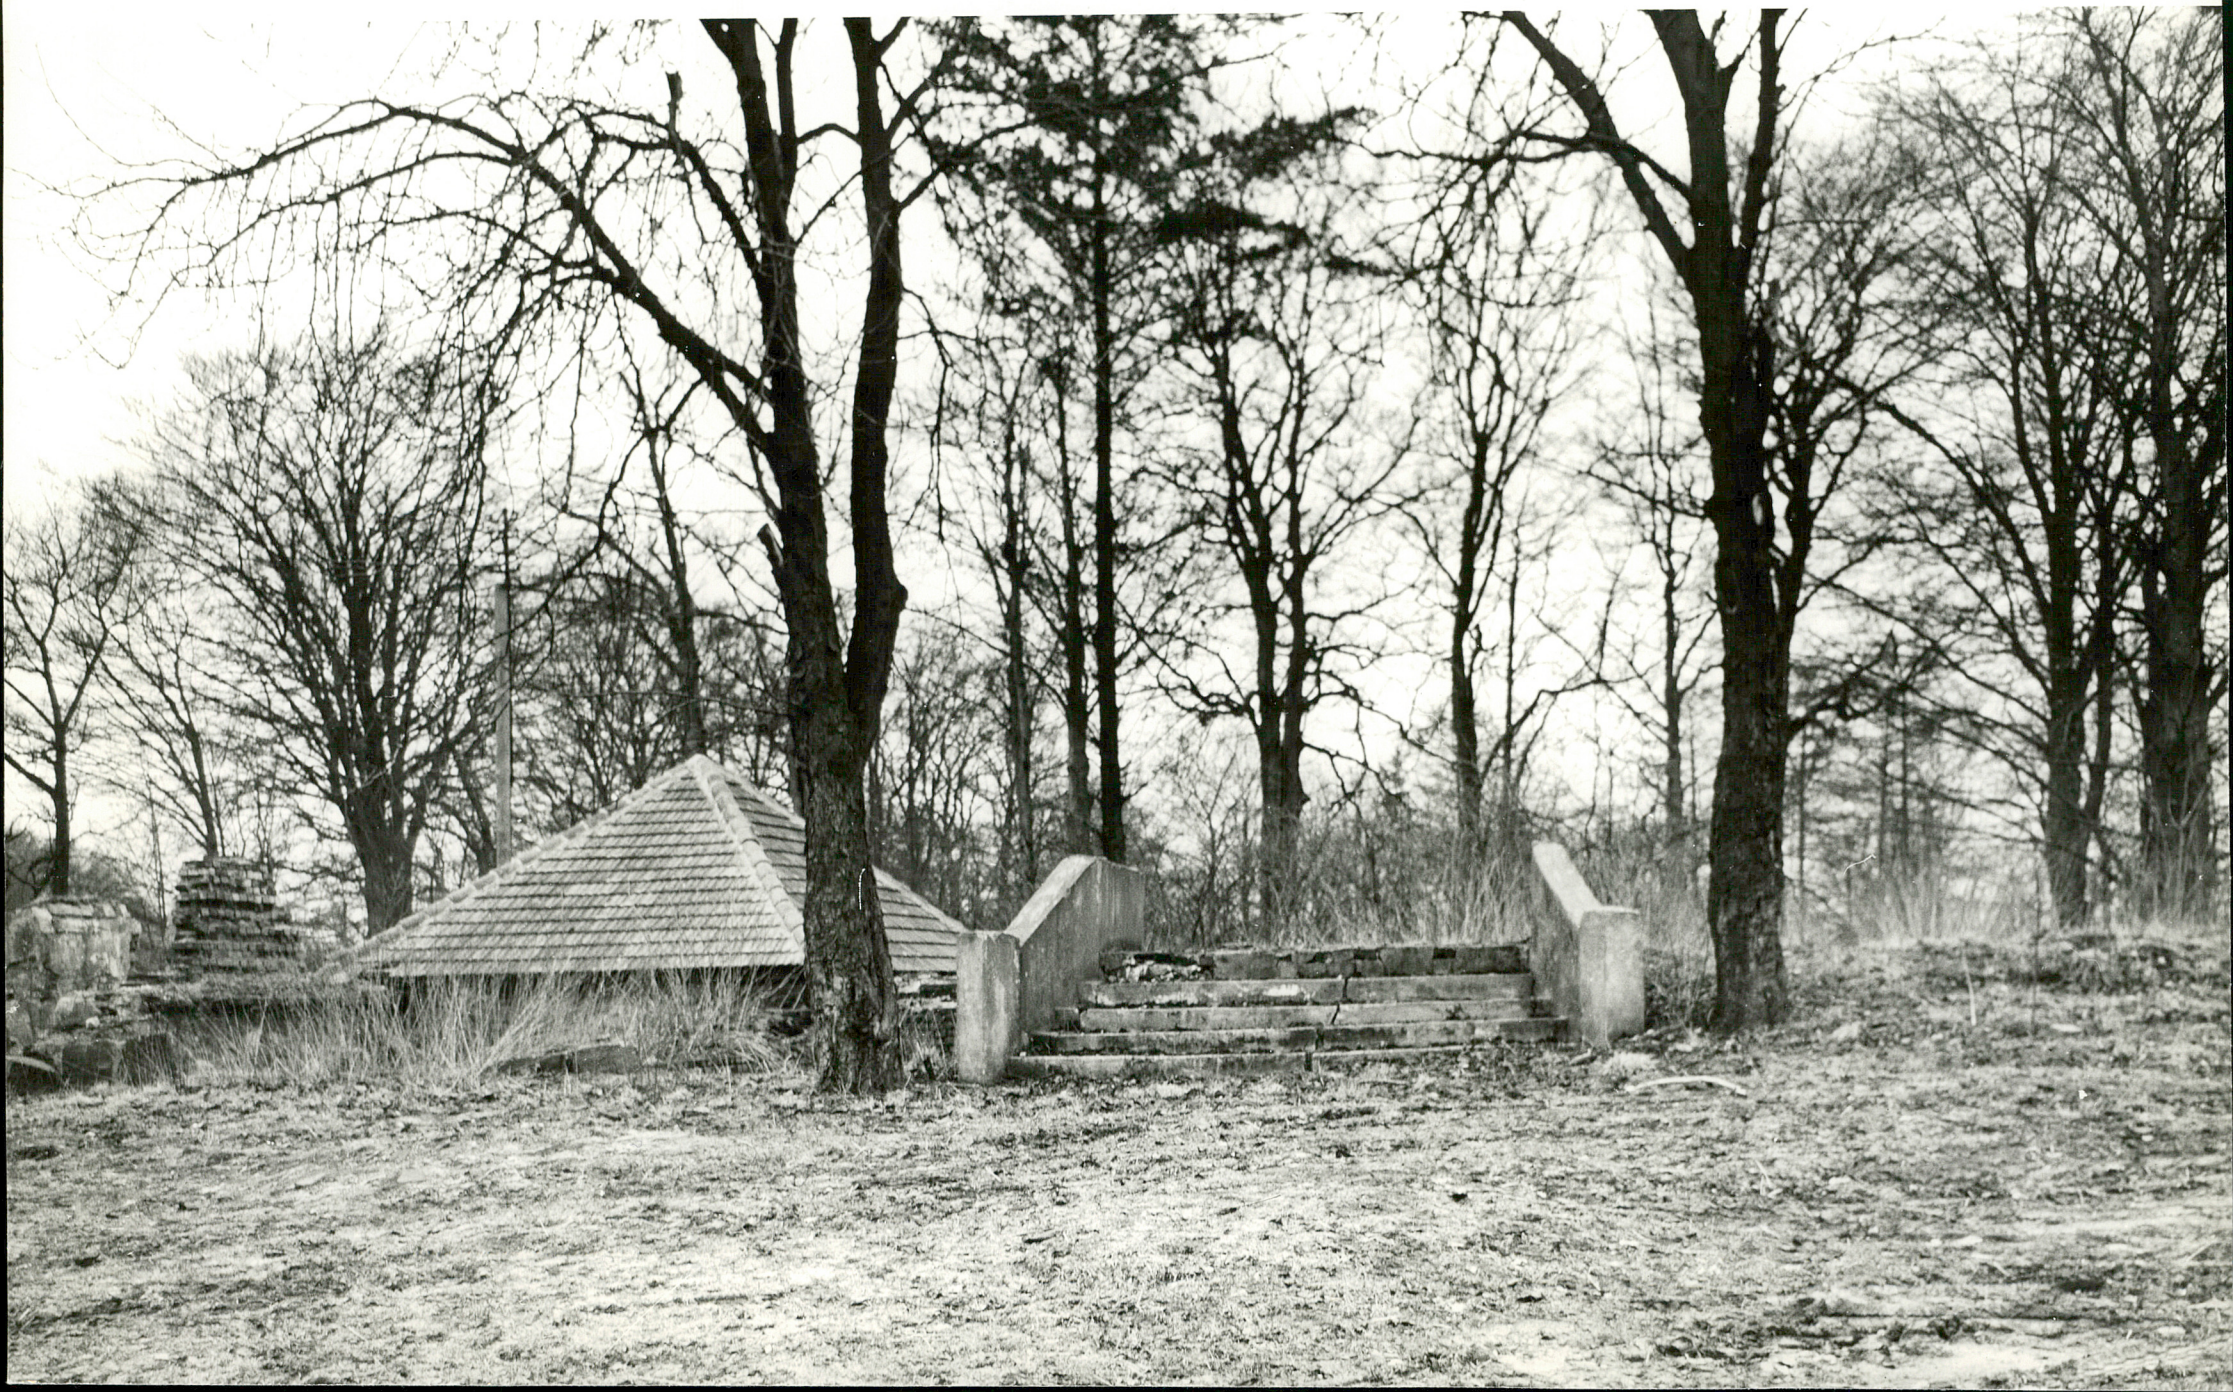
1. Karpno, gm. Ostrowice
park dworski
Fundament rozebranego dworu - widok z dziedzińca.
listopad 1980 r. Nr neg. 40506

W części zachodniej dziedzińca rośnie szpaler kasztanowy przy którym zachowały się główne schody wejściowe do dworu, rozebranego po 1978 roku.

Z rozebranego dworu zachowały się główne schody wejściowe /fot.1/ oraz fundamenty.

Wskazane jest oczyszczenie terenu z gruzu i śmieci

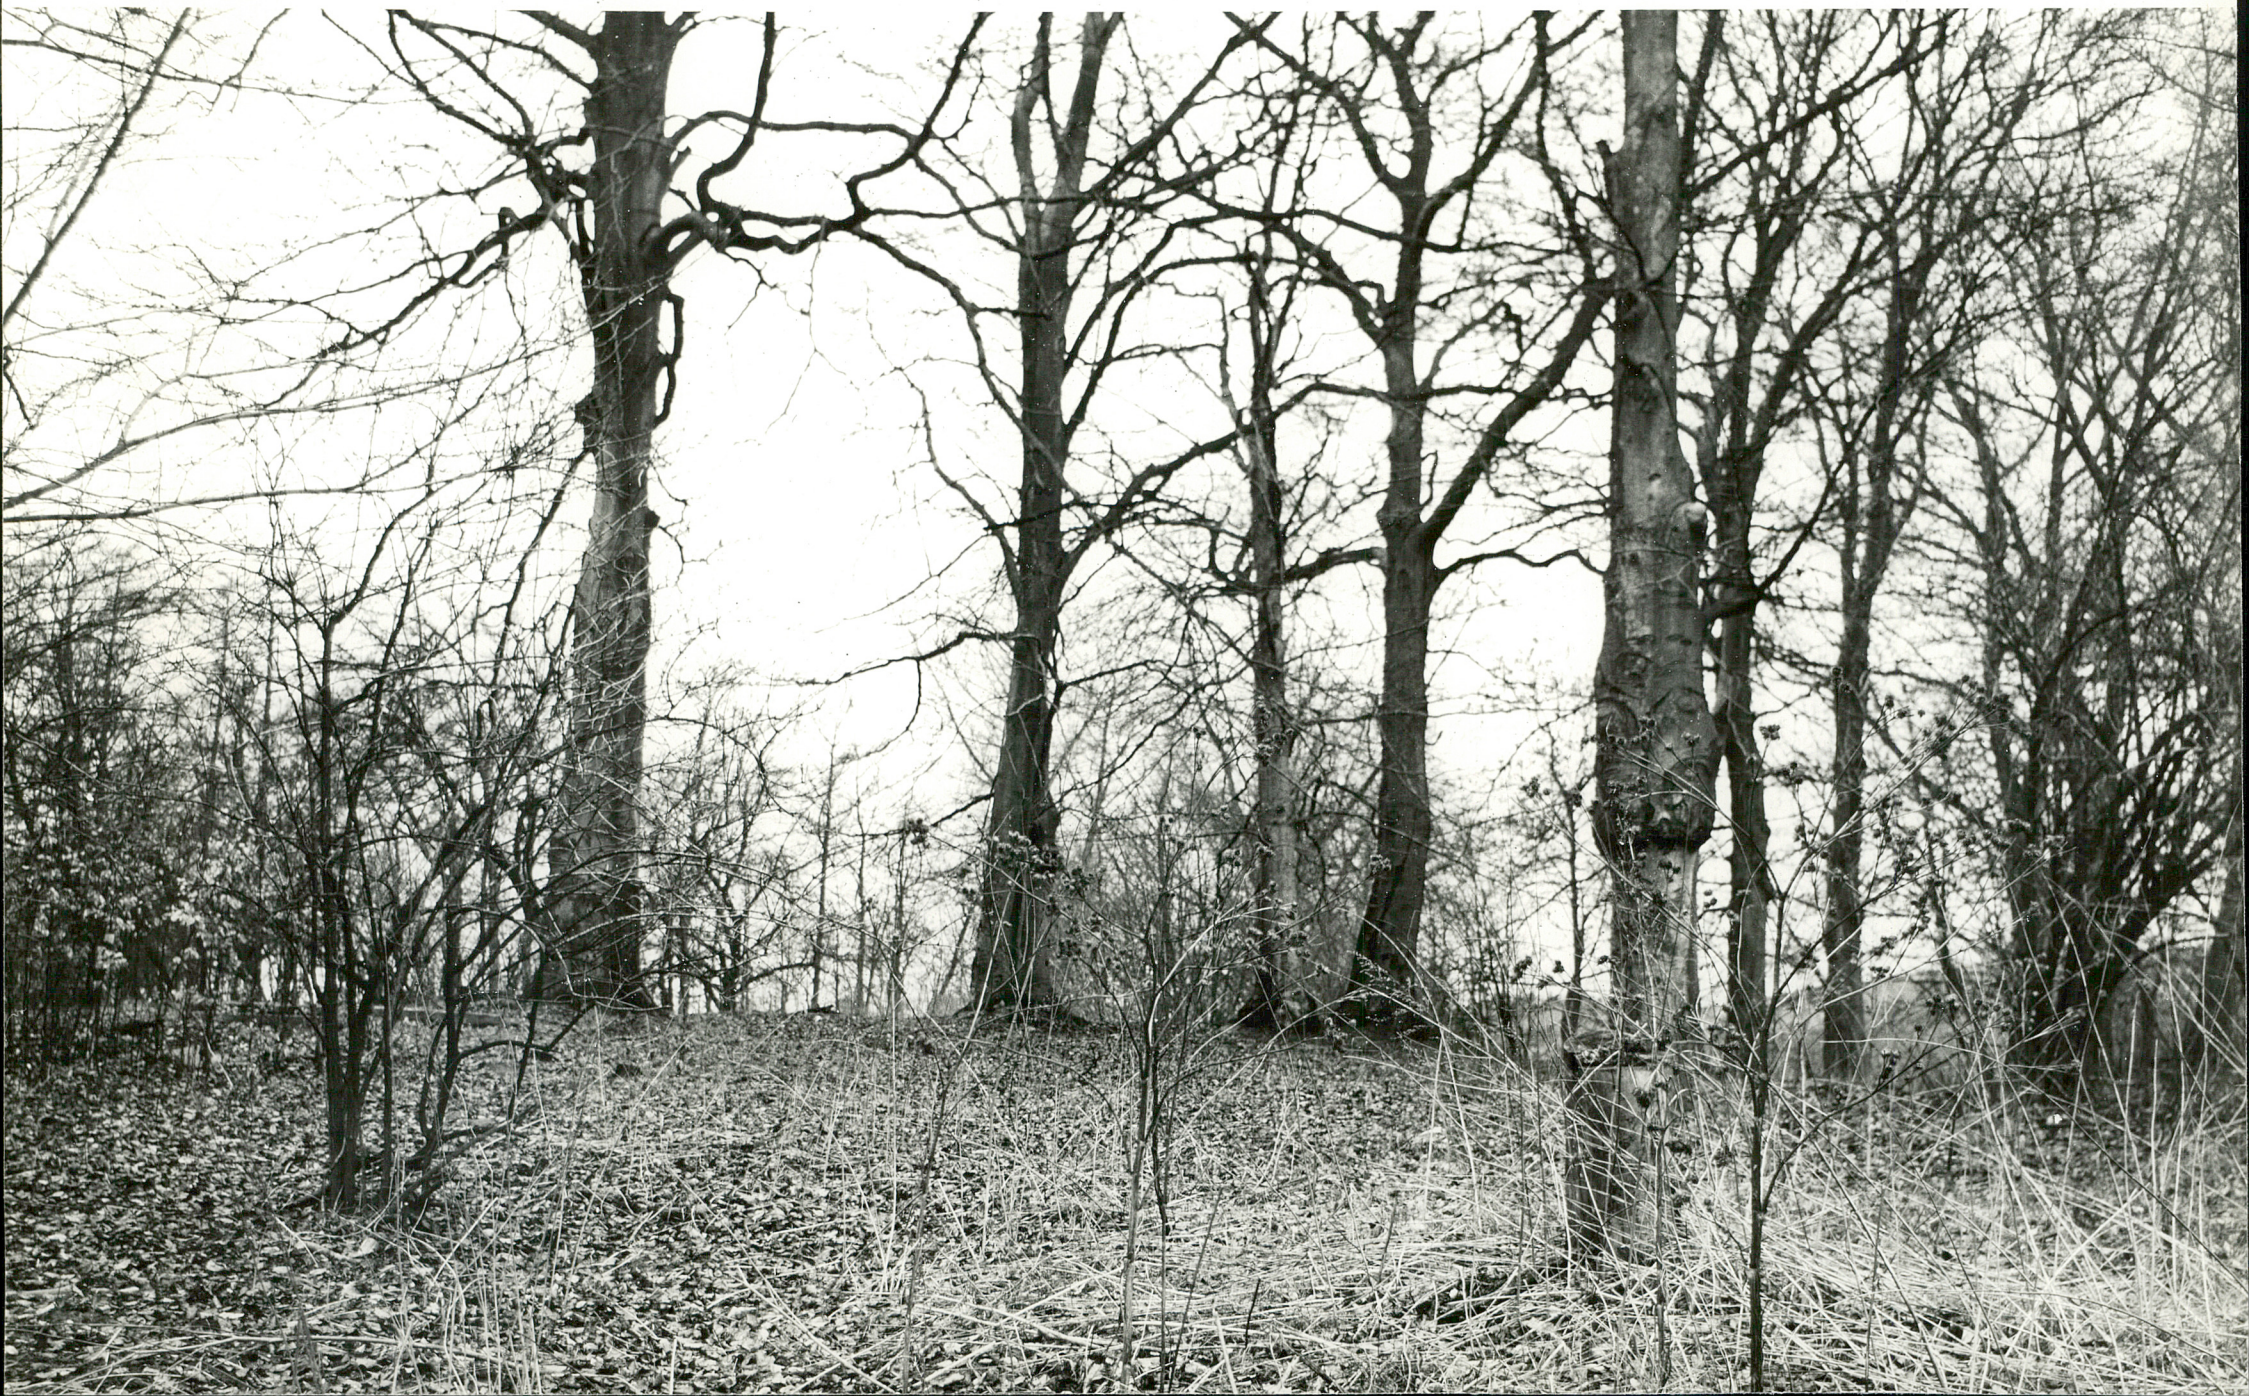
2. Karpno, gm. Ostrowiec
Park dworski
Starodrzew parku - widok od strony dziedzińca
listopad 1980 r. Nr neg. 40508

Do fundamentów dworu, od strony zachodniej i południowej przylega polana porośnięta wysoką roślinnością zielną i krzewami.

oraz pojedynczymi drzewami owocowymi i parkowymi: buk odm. purpurowa /3 szt./, jedlica / 2 szt./. Polanę osłania starodrzew: od północy - topole, od zachodu - szpaler buków

Park jest w pierwotnych granicach. W jego układzie wnętrza wyróżnić można polanę z drzewami ozdobnymi /fot.2/ przyległą do miejsca po dworze oraz sad.

- bieżące wykaszanie chwastów z polany i sadu
- ochrona istniejącego drzewostanu
- uzupełnienie wypadów drzew nowymi nasadzeniami w szpalerze topolowym po wschodniej i północnej stronie dziedzińca
- wywieszenie skrzynek lęgowych dla ptactwa.

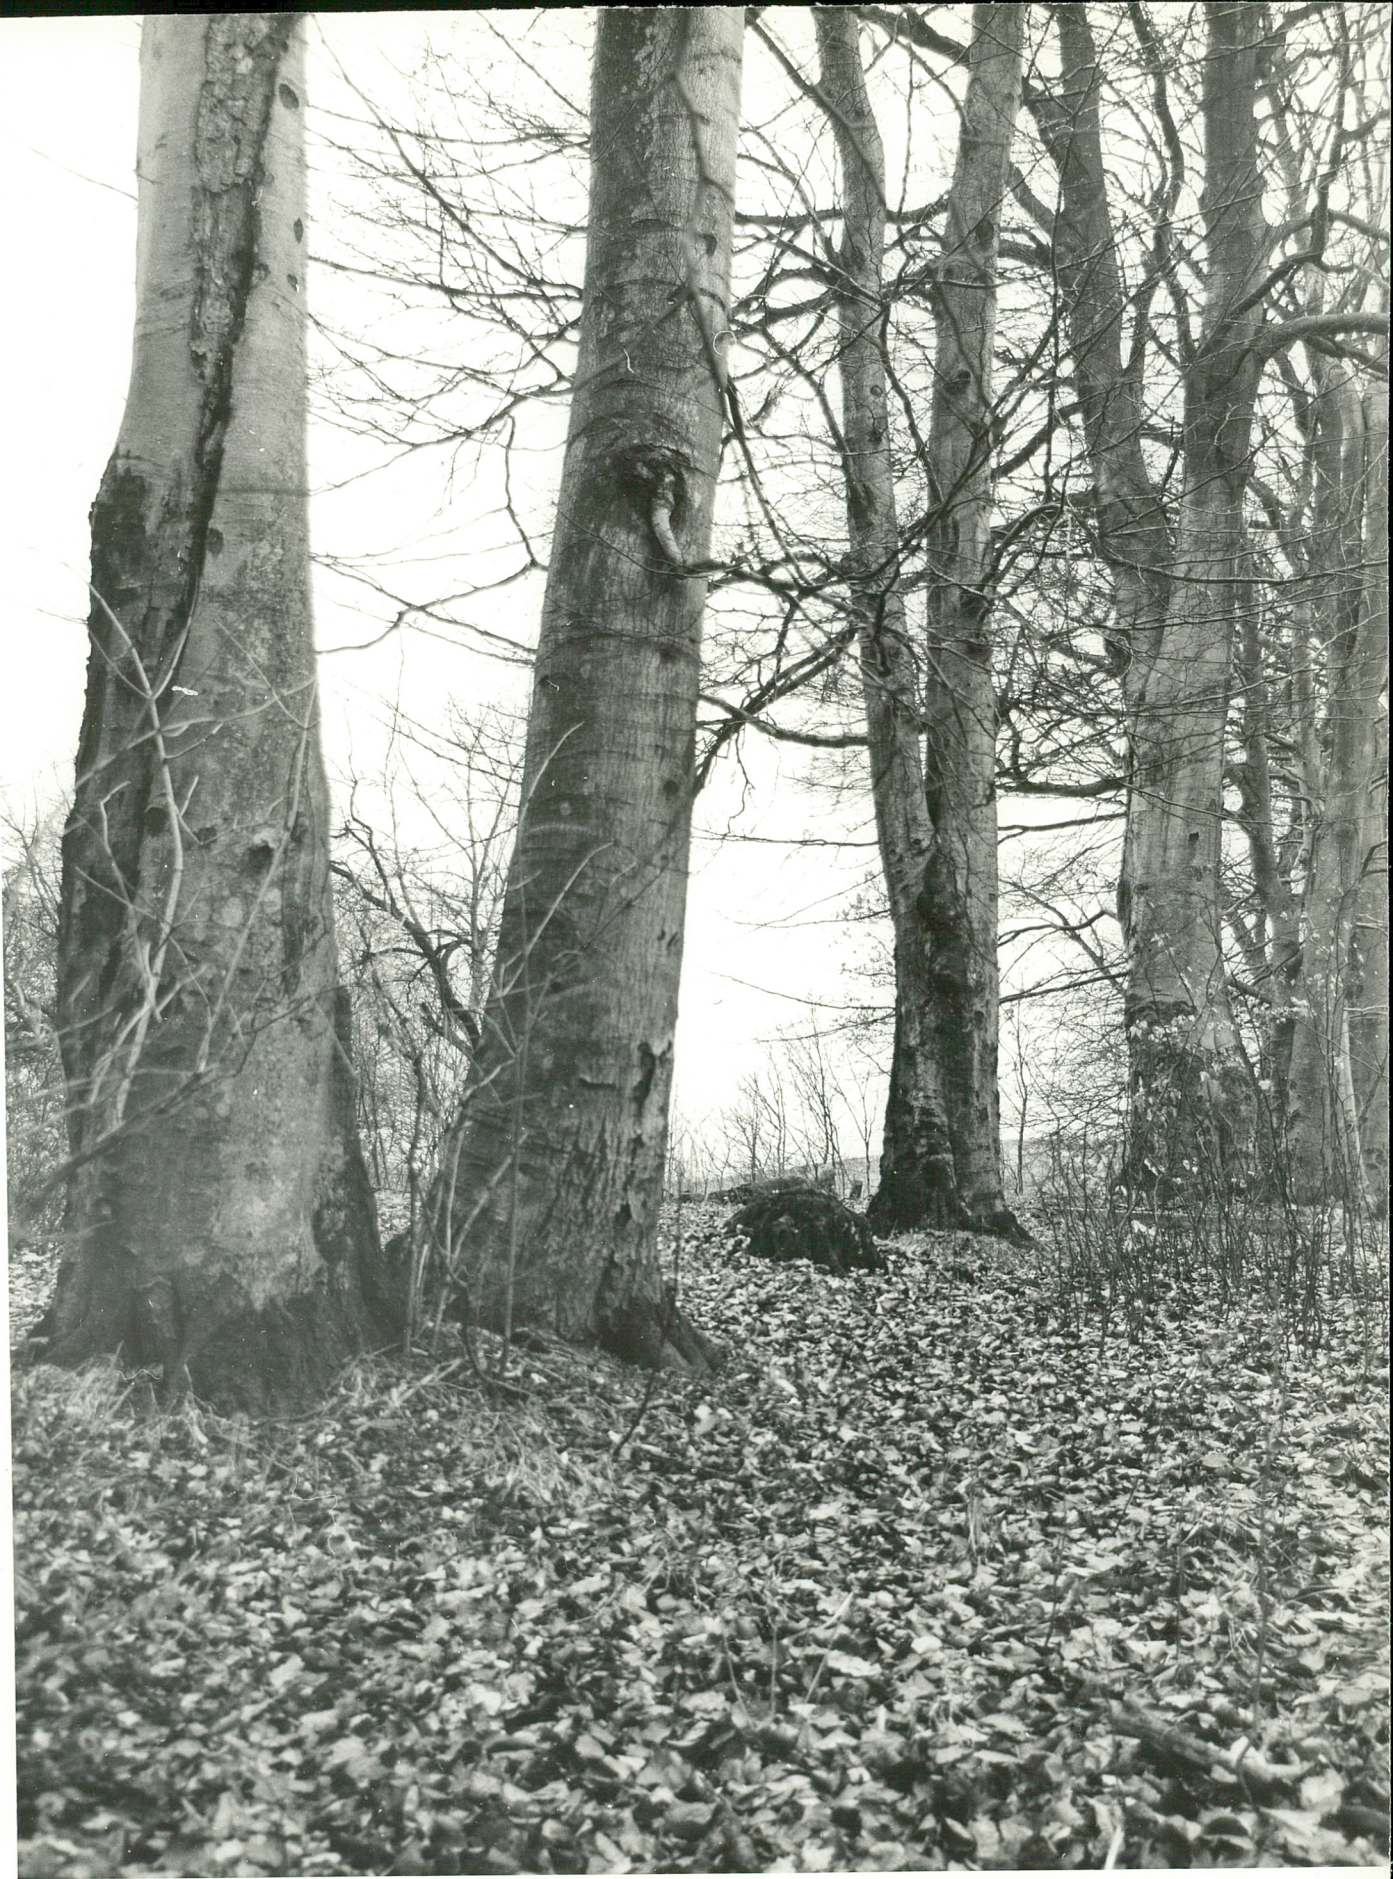
3. Karpno, gm. Ostrowice

Większą część zadrzewienia określa się w granicach 60-90 lat. Najstarsze są buki rosnące przy zachodnim obrzeżu polany /fot.3/, w dolnej grupie wieku są modrzewie, świerki, graby i buki rosnące wzdłuż zachodniej granicy sadu.

Istnieje dawne zadrzewienie parku /fot.3/ oraz żywopłot grabowy wokół sadu. Zachowało się również nadbrzeżne zadrzewienie przyległego jeziora /fot.4/.

Wnętrze parku - fragment szpaleru bukowego.

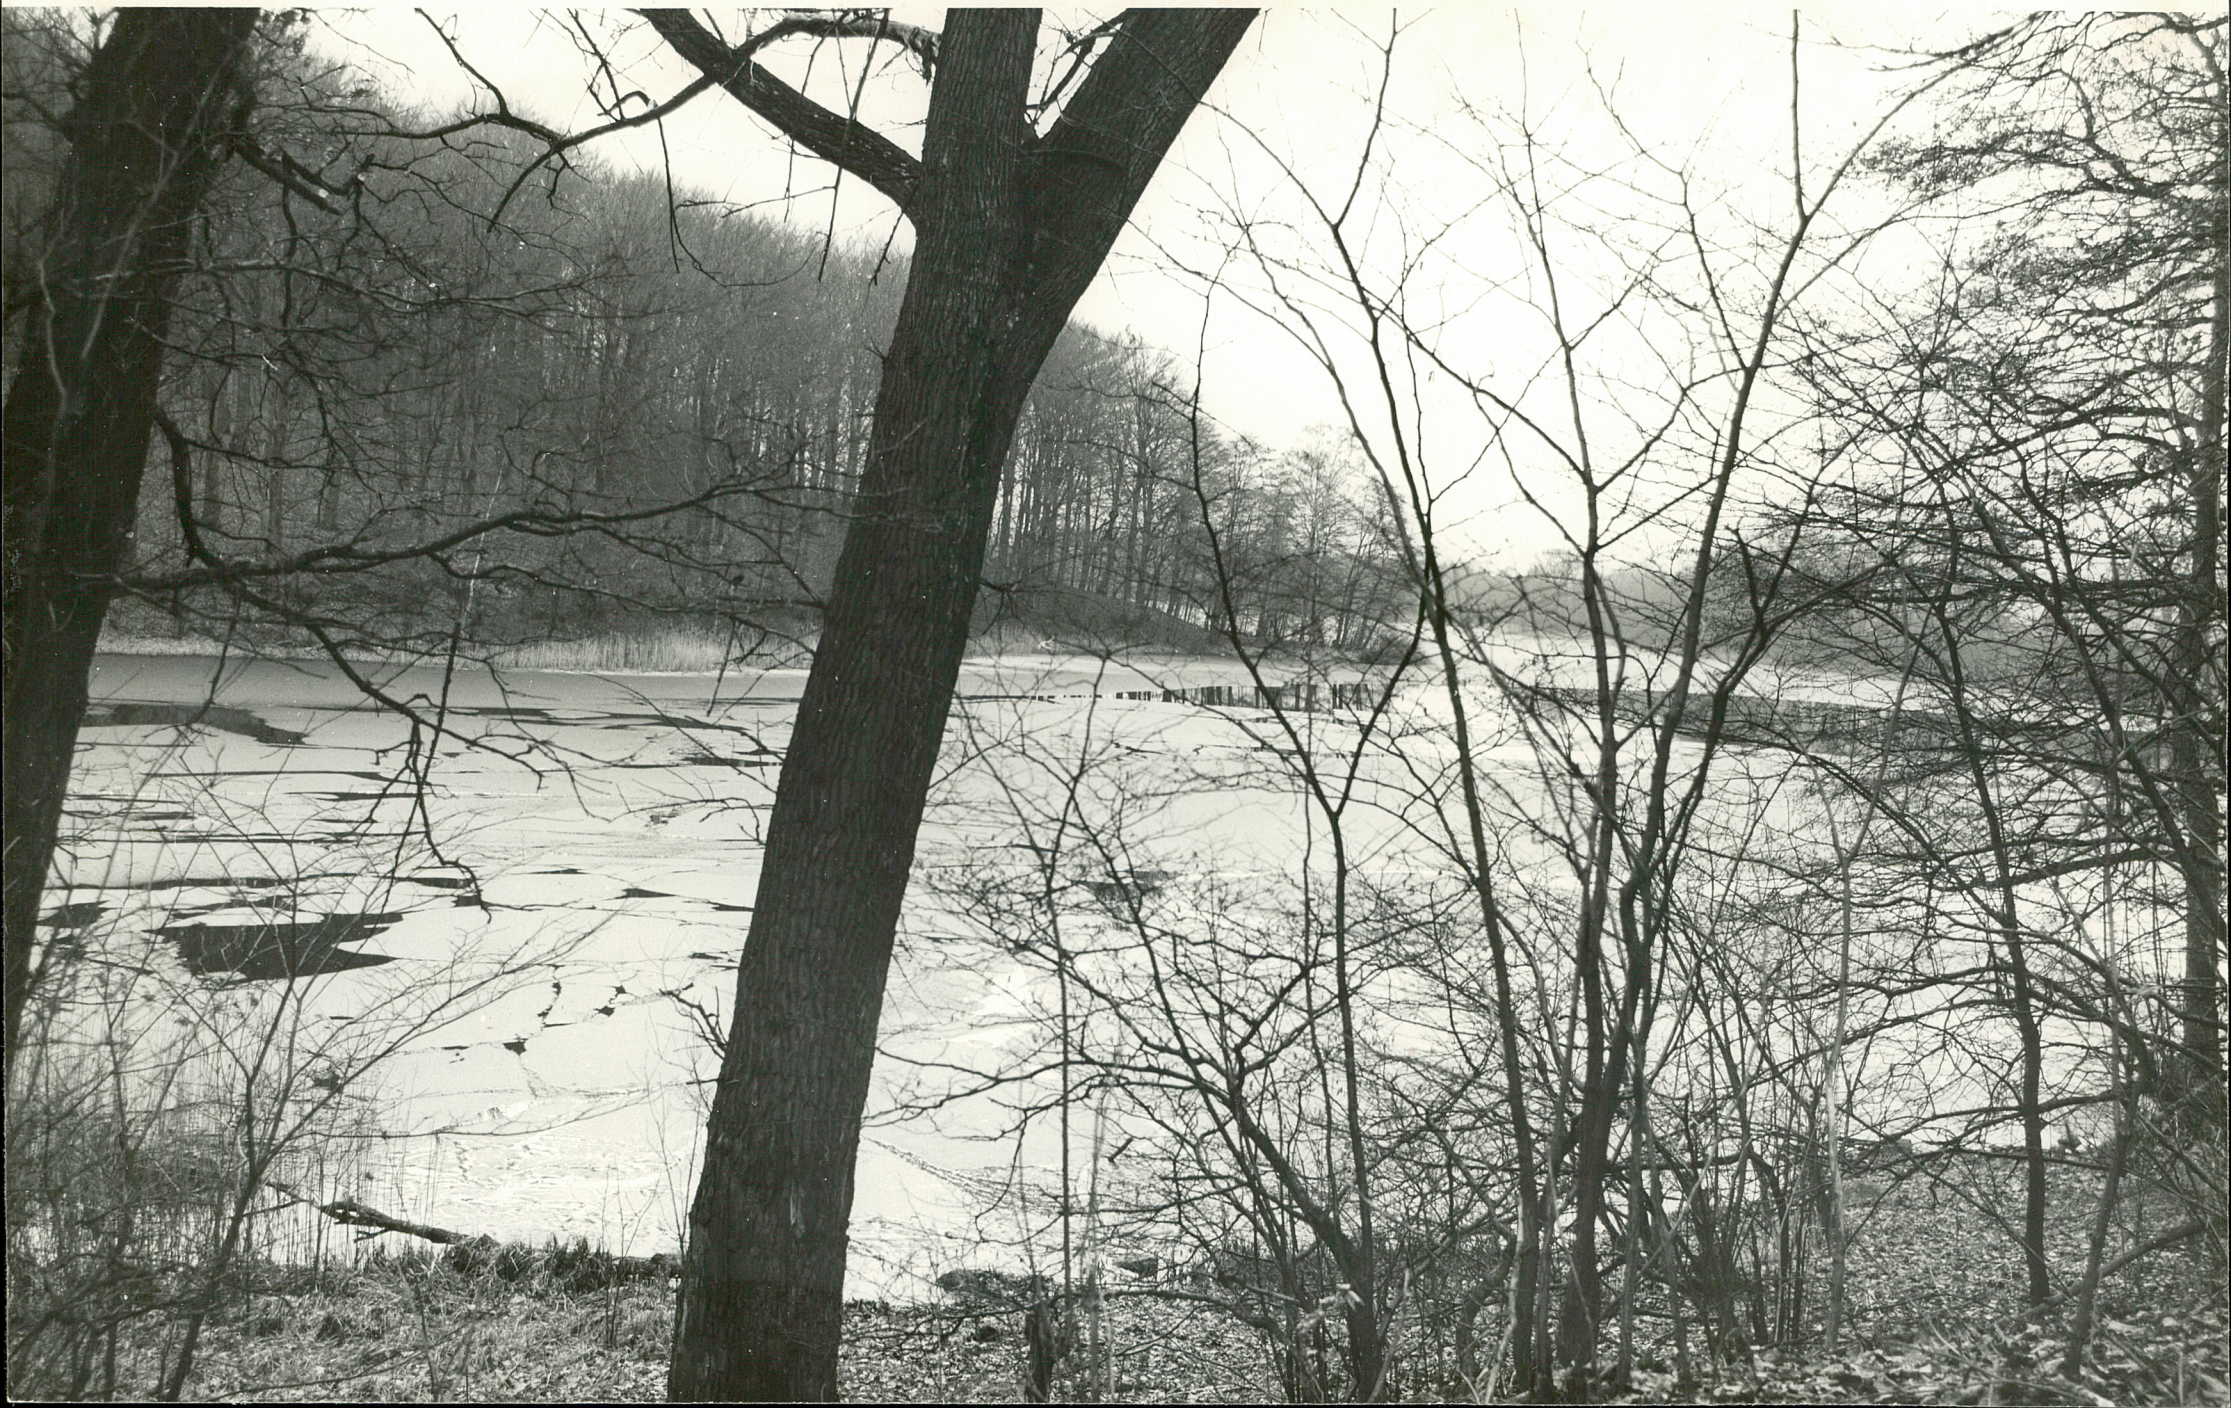
4. Karpno, gm. Ostrowice

Od strony zachodniej do polany przylega sad, osłonięty od północy i zachodu zwartym żywopłotem grabowym. Wzdłuż granicy zachodniej rośnie młody buk /10 szt./, grab /17 szt./ modrzew /8 szt./, świerk /1 szt./ a od południa na stromym skarpie brzegu jeziora dąb / 26 szt./ i podrost olszy.

Widok z wnętrza parku na jezioro Karpno.
