Park dworski

B U C Z K I

gm. Tychowo, woj. Koszalin

Ewidencja ogólna dendrologiczno-
techniczna

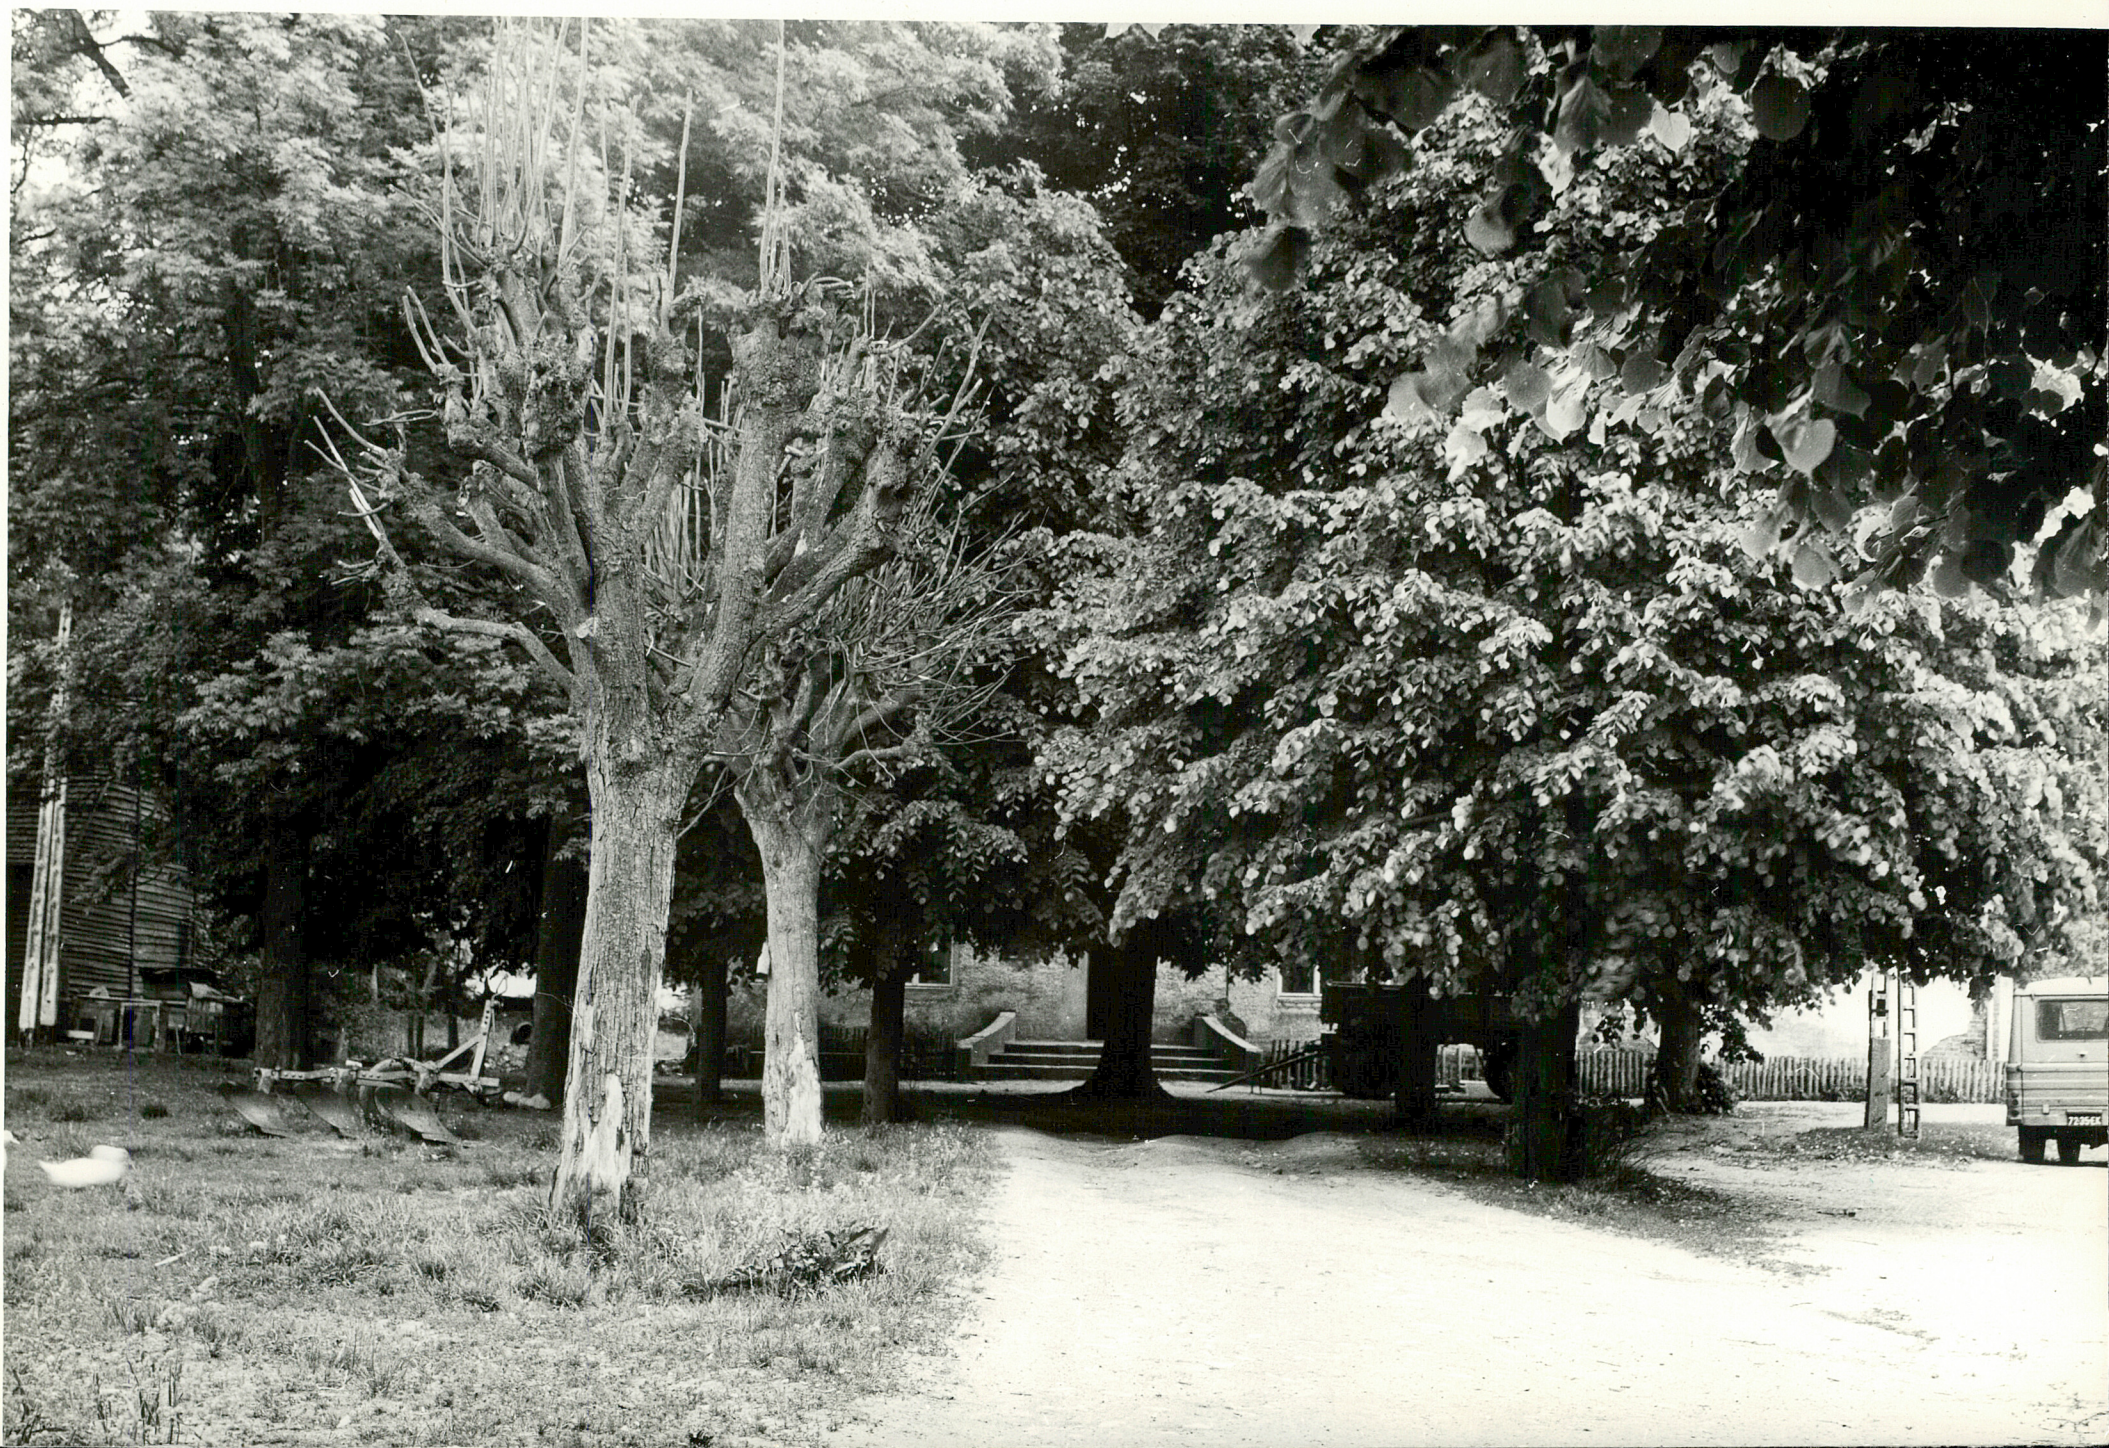
1. Buczki, gm. Sobolice Tychowo
Park dworski
Zachowany fragment alei dojazdowej do dworu
czerwiec 1978 r. neg. nr 34603

Park pozostaje w pierwotnych granicach. Zachował się dwór, budynki gospodarcze folwarku, ogród i zadrzewienie na jego obrzeżu oraz aleja klonowa. Częściowemu zniszczeniu uległa aleja dojazdowa do dworu przechodząca przez dziedziniec, w której istnieją pniaki po wyciętych drzewach.

- wykonanie zabiegów pielęgnacyjnych w istniejącym zadrzewieniu /usunięcie suchych gałęzi/;
- uzupełnienie wypadów po wyciętych drzewach w alei na dziedzińcu poprzez nasadzenie wieloletnich drzewek lipy;
- wywieszenie skrzynek lęgowych i noclegowych dla pożytecznego ptactwa;

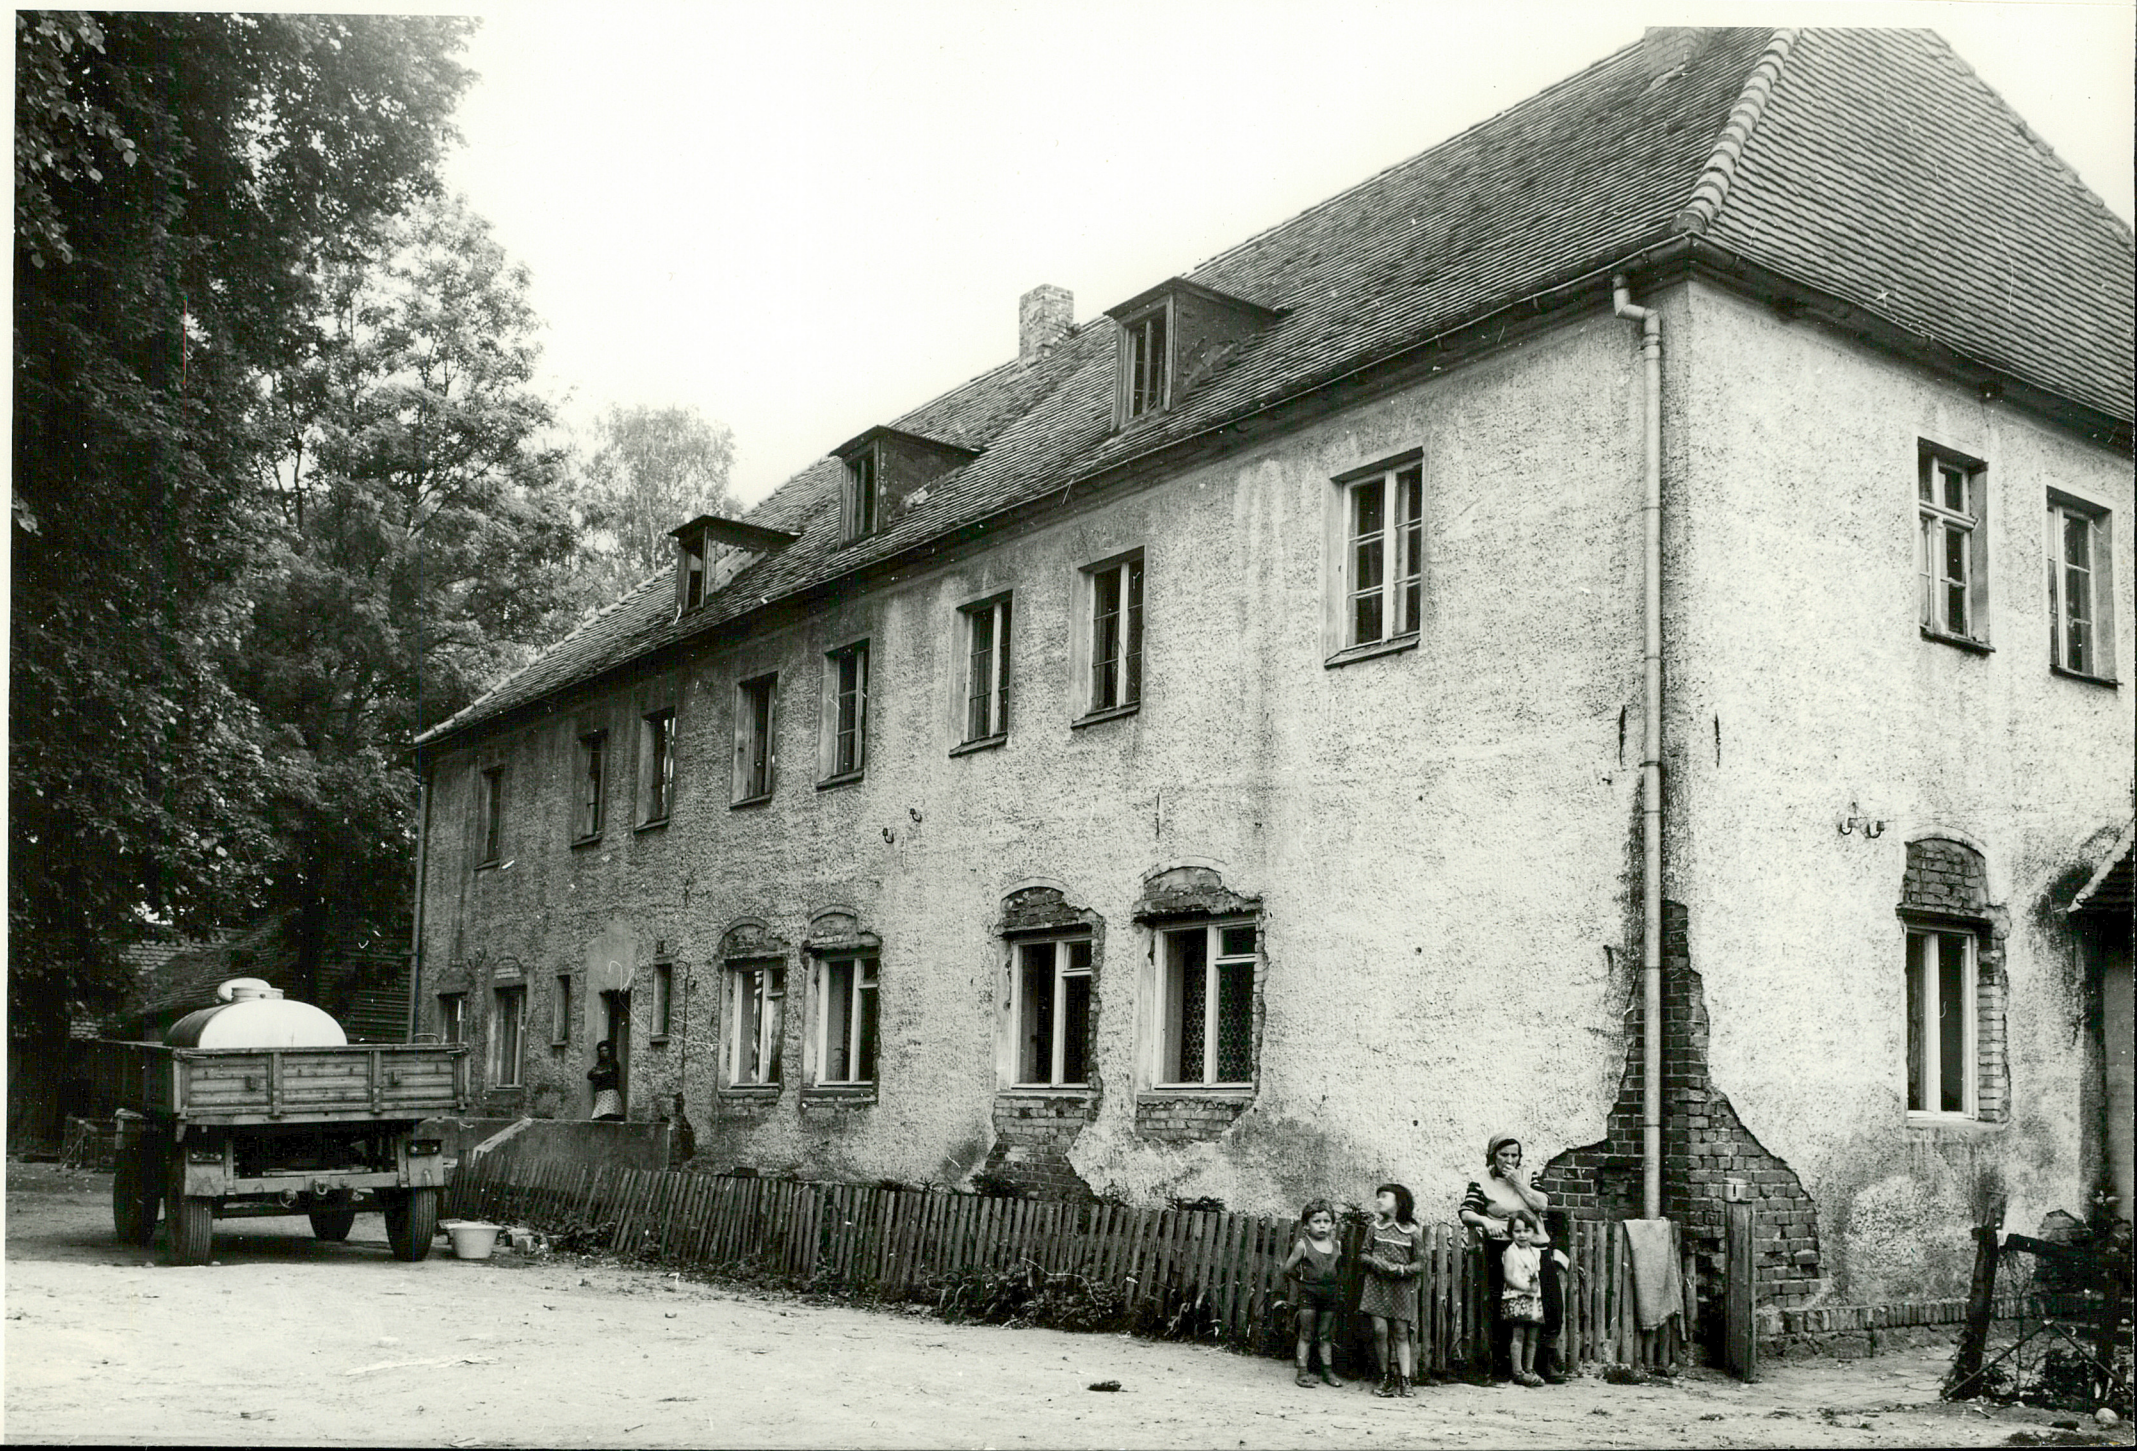
2. Buczki, gm. Sobolice *Tychowo*
Park dworski
Dwór - elewacja pld.-zach.
czerwiec 1978 r.

Dwór należy niezwłocznie poddać remontowi. Jego otocze-
nie powinno być zagospodarowane na potrzeby pracowników
folwarku. W tym celu wnioskuję się:
