Obiekt: **Park dworski**
MIŁKA
Adres: **Ińsko** **szeceńskie**
gm. woj.
Temat: **Ewidencja ogólna dendrologiczno-techniczna**
inż. Grzegorz Engel
Autor: **95a/80/PDNI** **1980**
Nr umowy: Rok

PARK DWORSKI

Ewidencja ogólna dendrologiczno-techniczna wykonana na zlecenie Wojewódzkiego Konserwatora Zabytków w Szczecinie

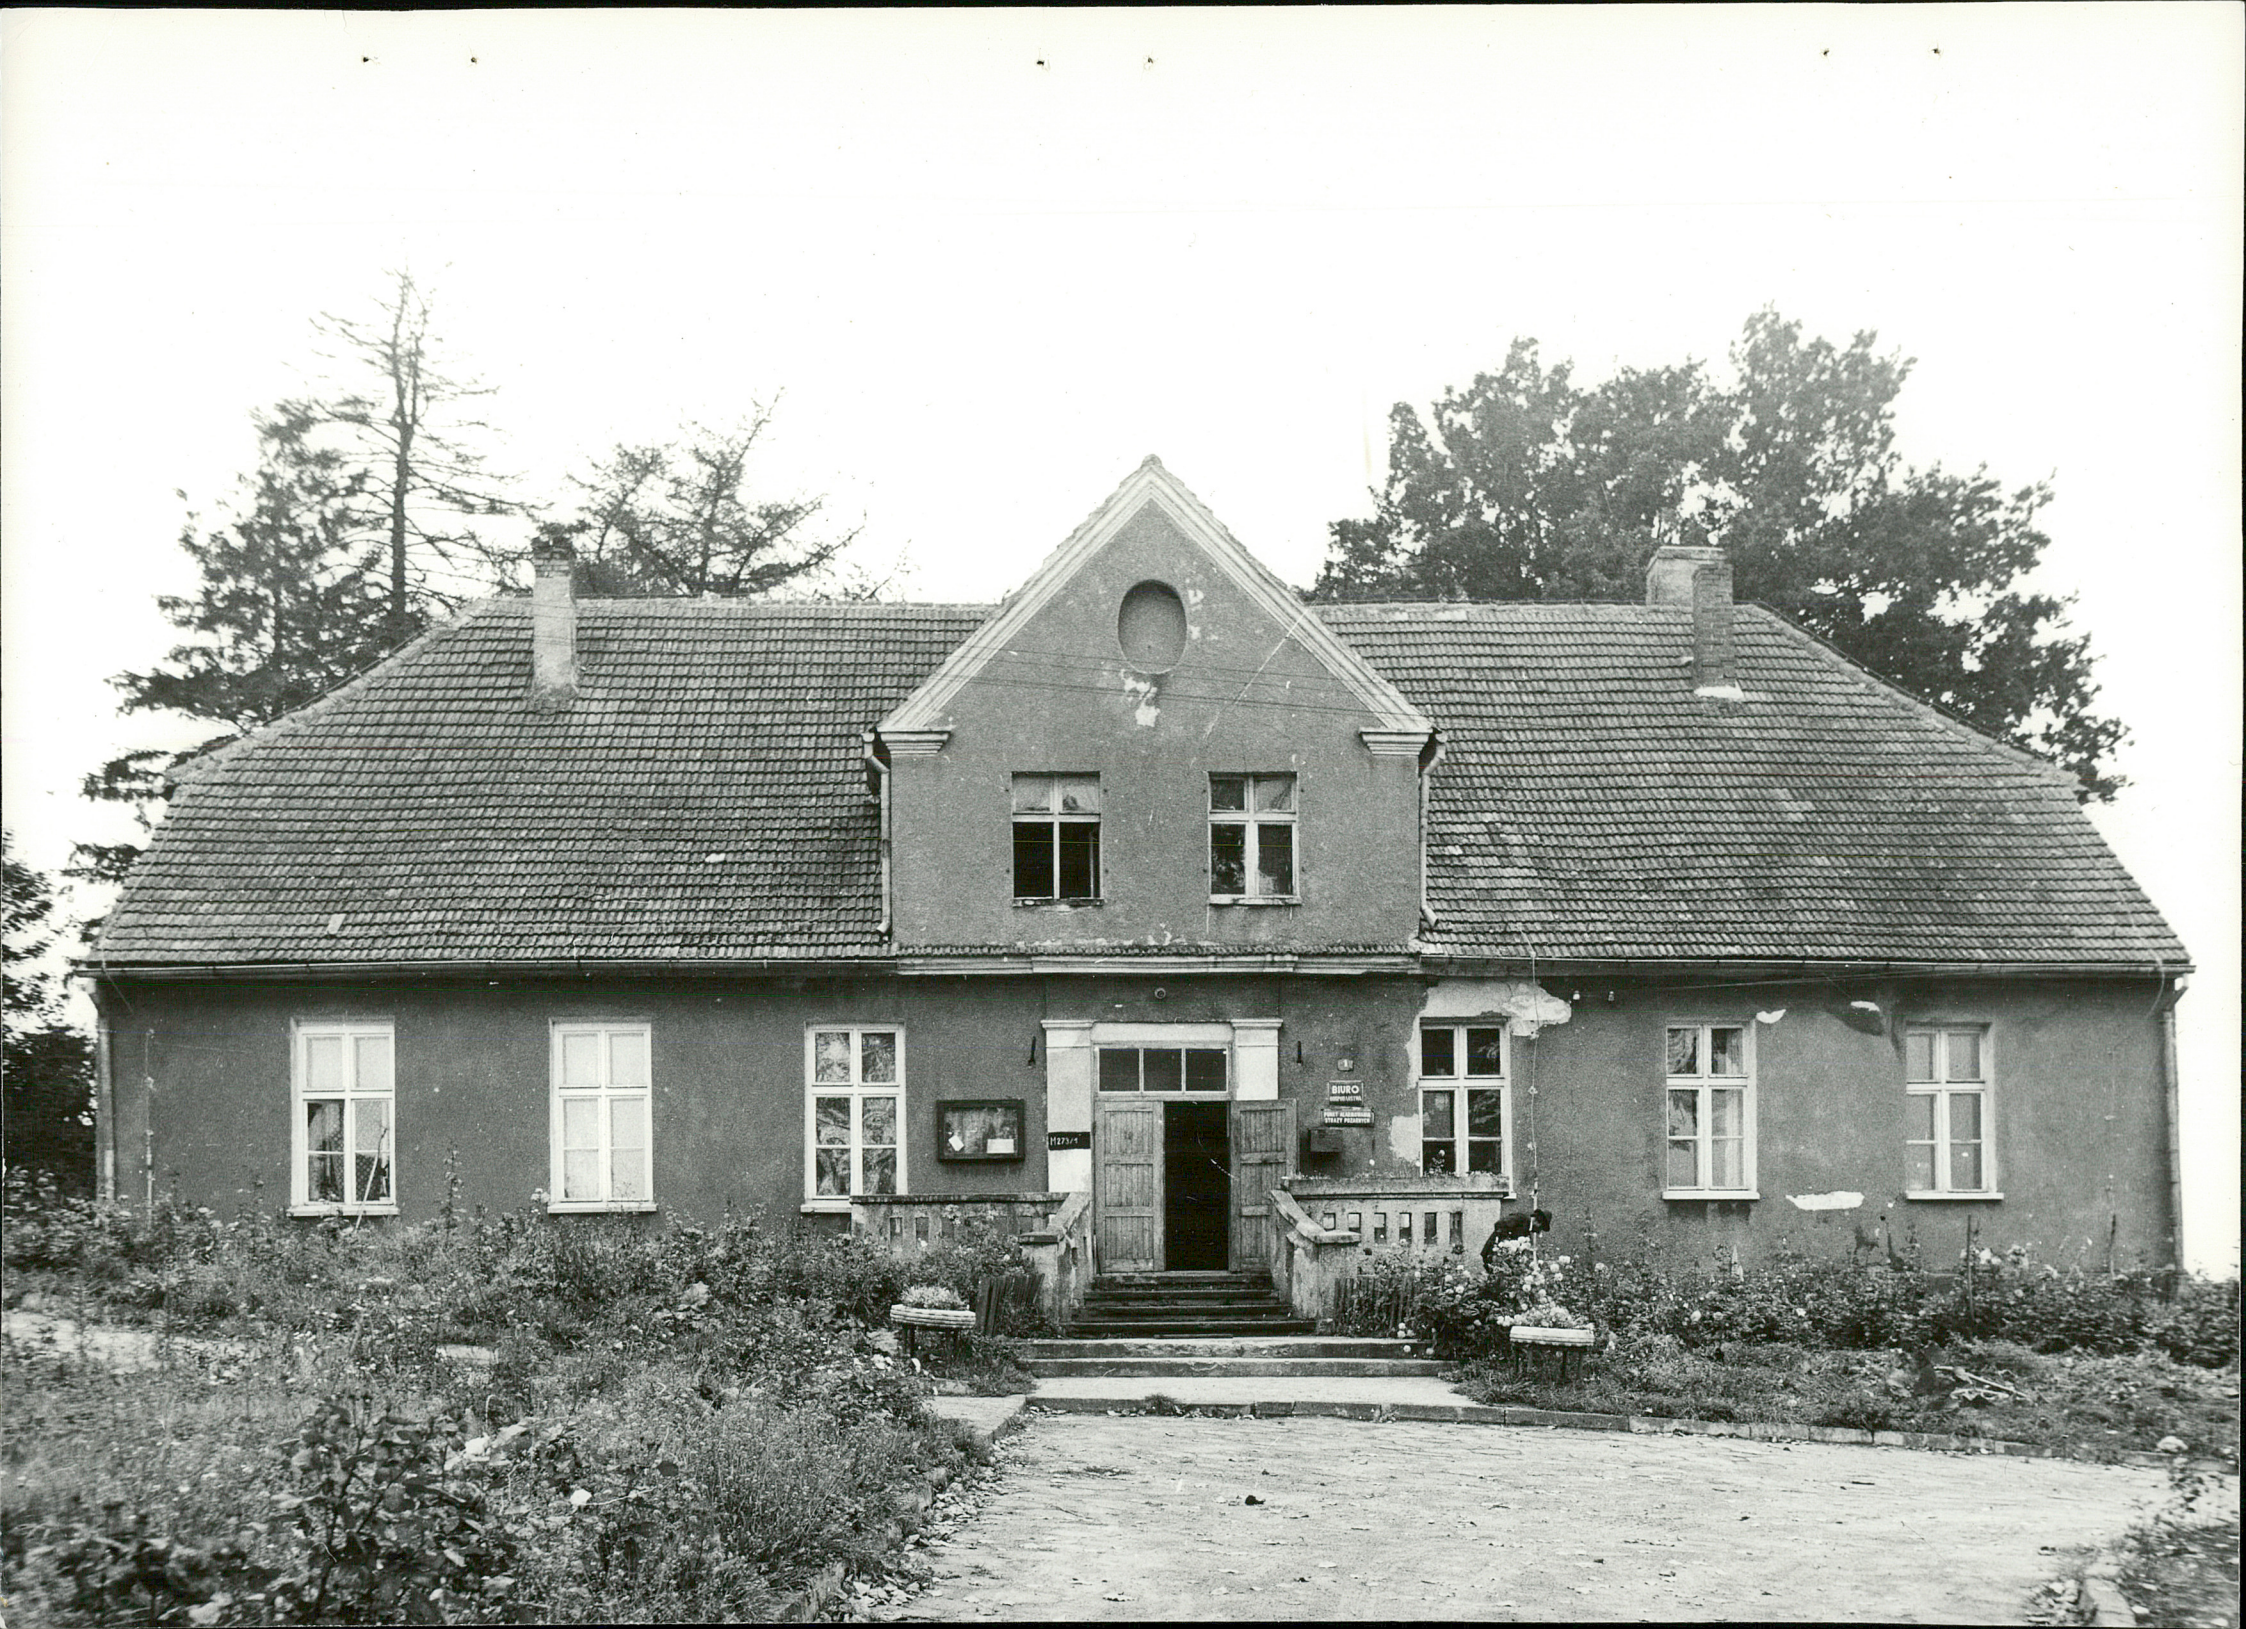
neg. nr 31590

Dwór, zwrócony południową fasadą na dziedziniec, znajduje się w północnej jego części.

Od dziedzińca oddziela go gazon, na którym rosną dwa drzewa. Znajdują się tu również pniaki /4 szt./ Przed wejściem do budynku, w dwóch rabatach rosną róże.

Dwór jest budynkiem parterowym, podpiwniczony, z fałdatami na osi, nakryty ceramicznym dachem naczółkowym.

Użytkowany jest na pomieszczenia biurowe i mieszkalne.

1. Miałka, gm. Łąsko
Park dworski
Dwór - widok z dziedzińca
wrzesień 1978 r.

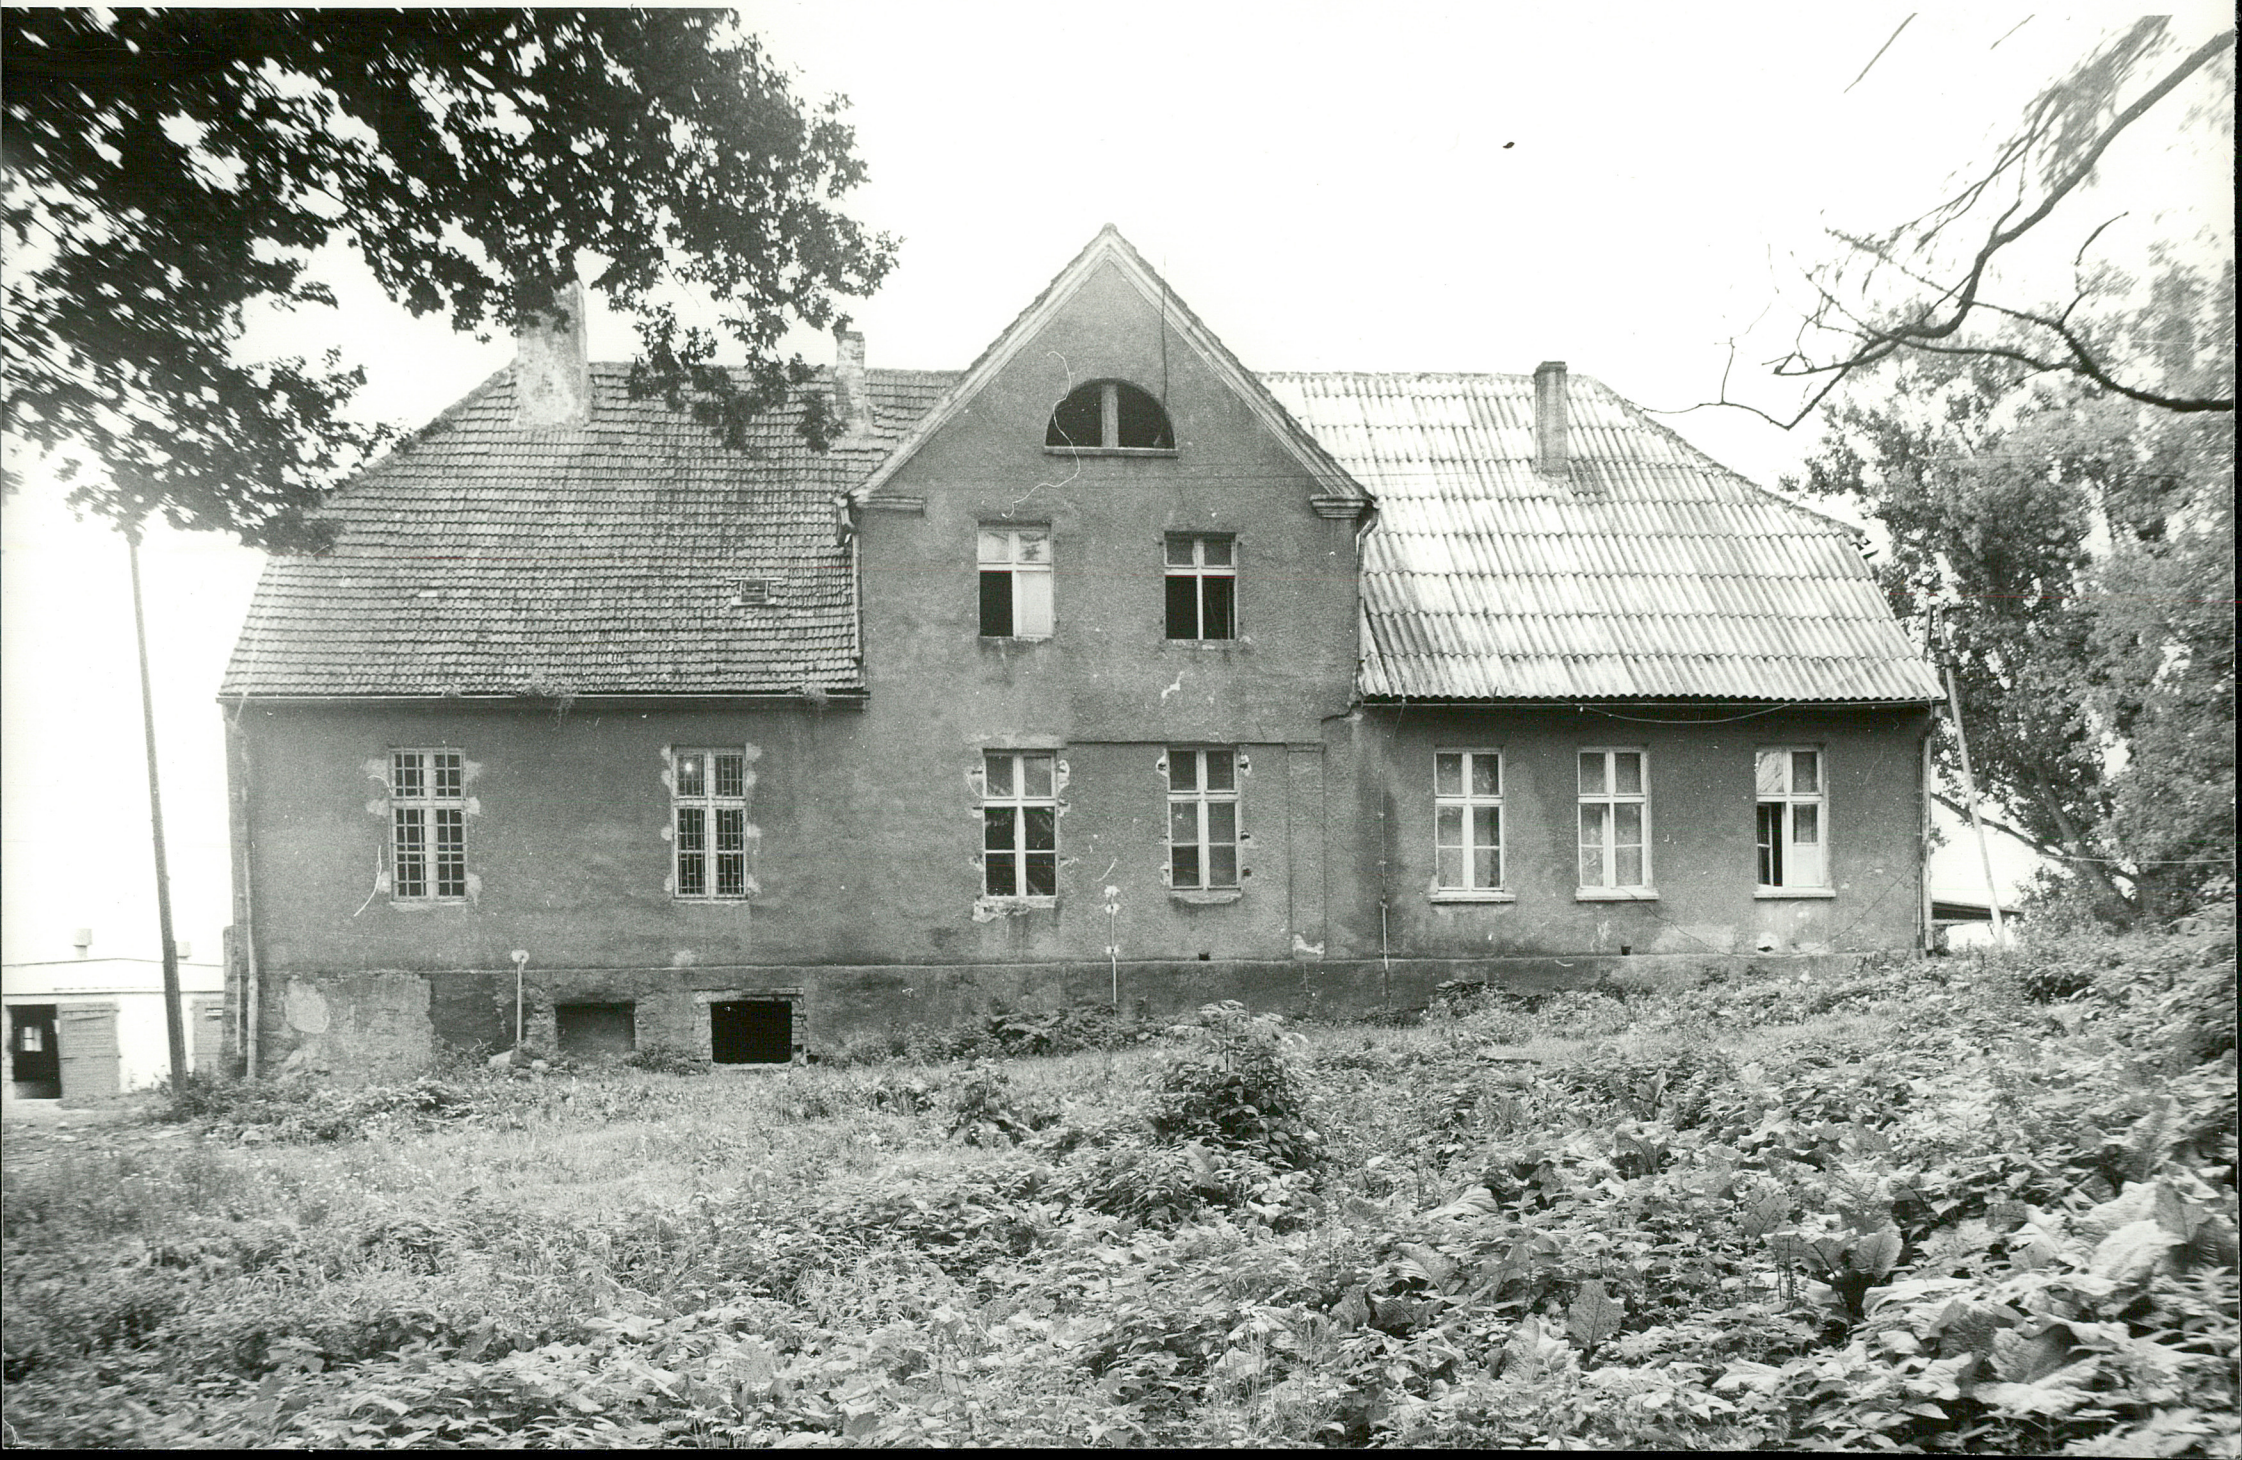
neg. nr 31592

Fot.2 Do elewacji ogrodowej dworu przylega polana.

2. Minika, gm. Ińsko
Park dworski
Ogrodowa fasada dworu
wrzesień 1978 r.

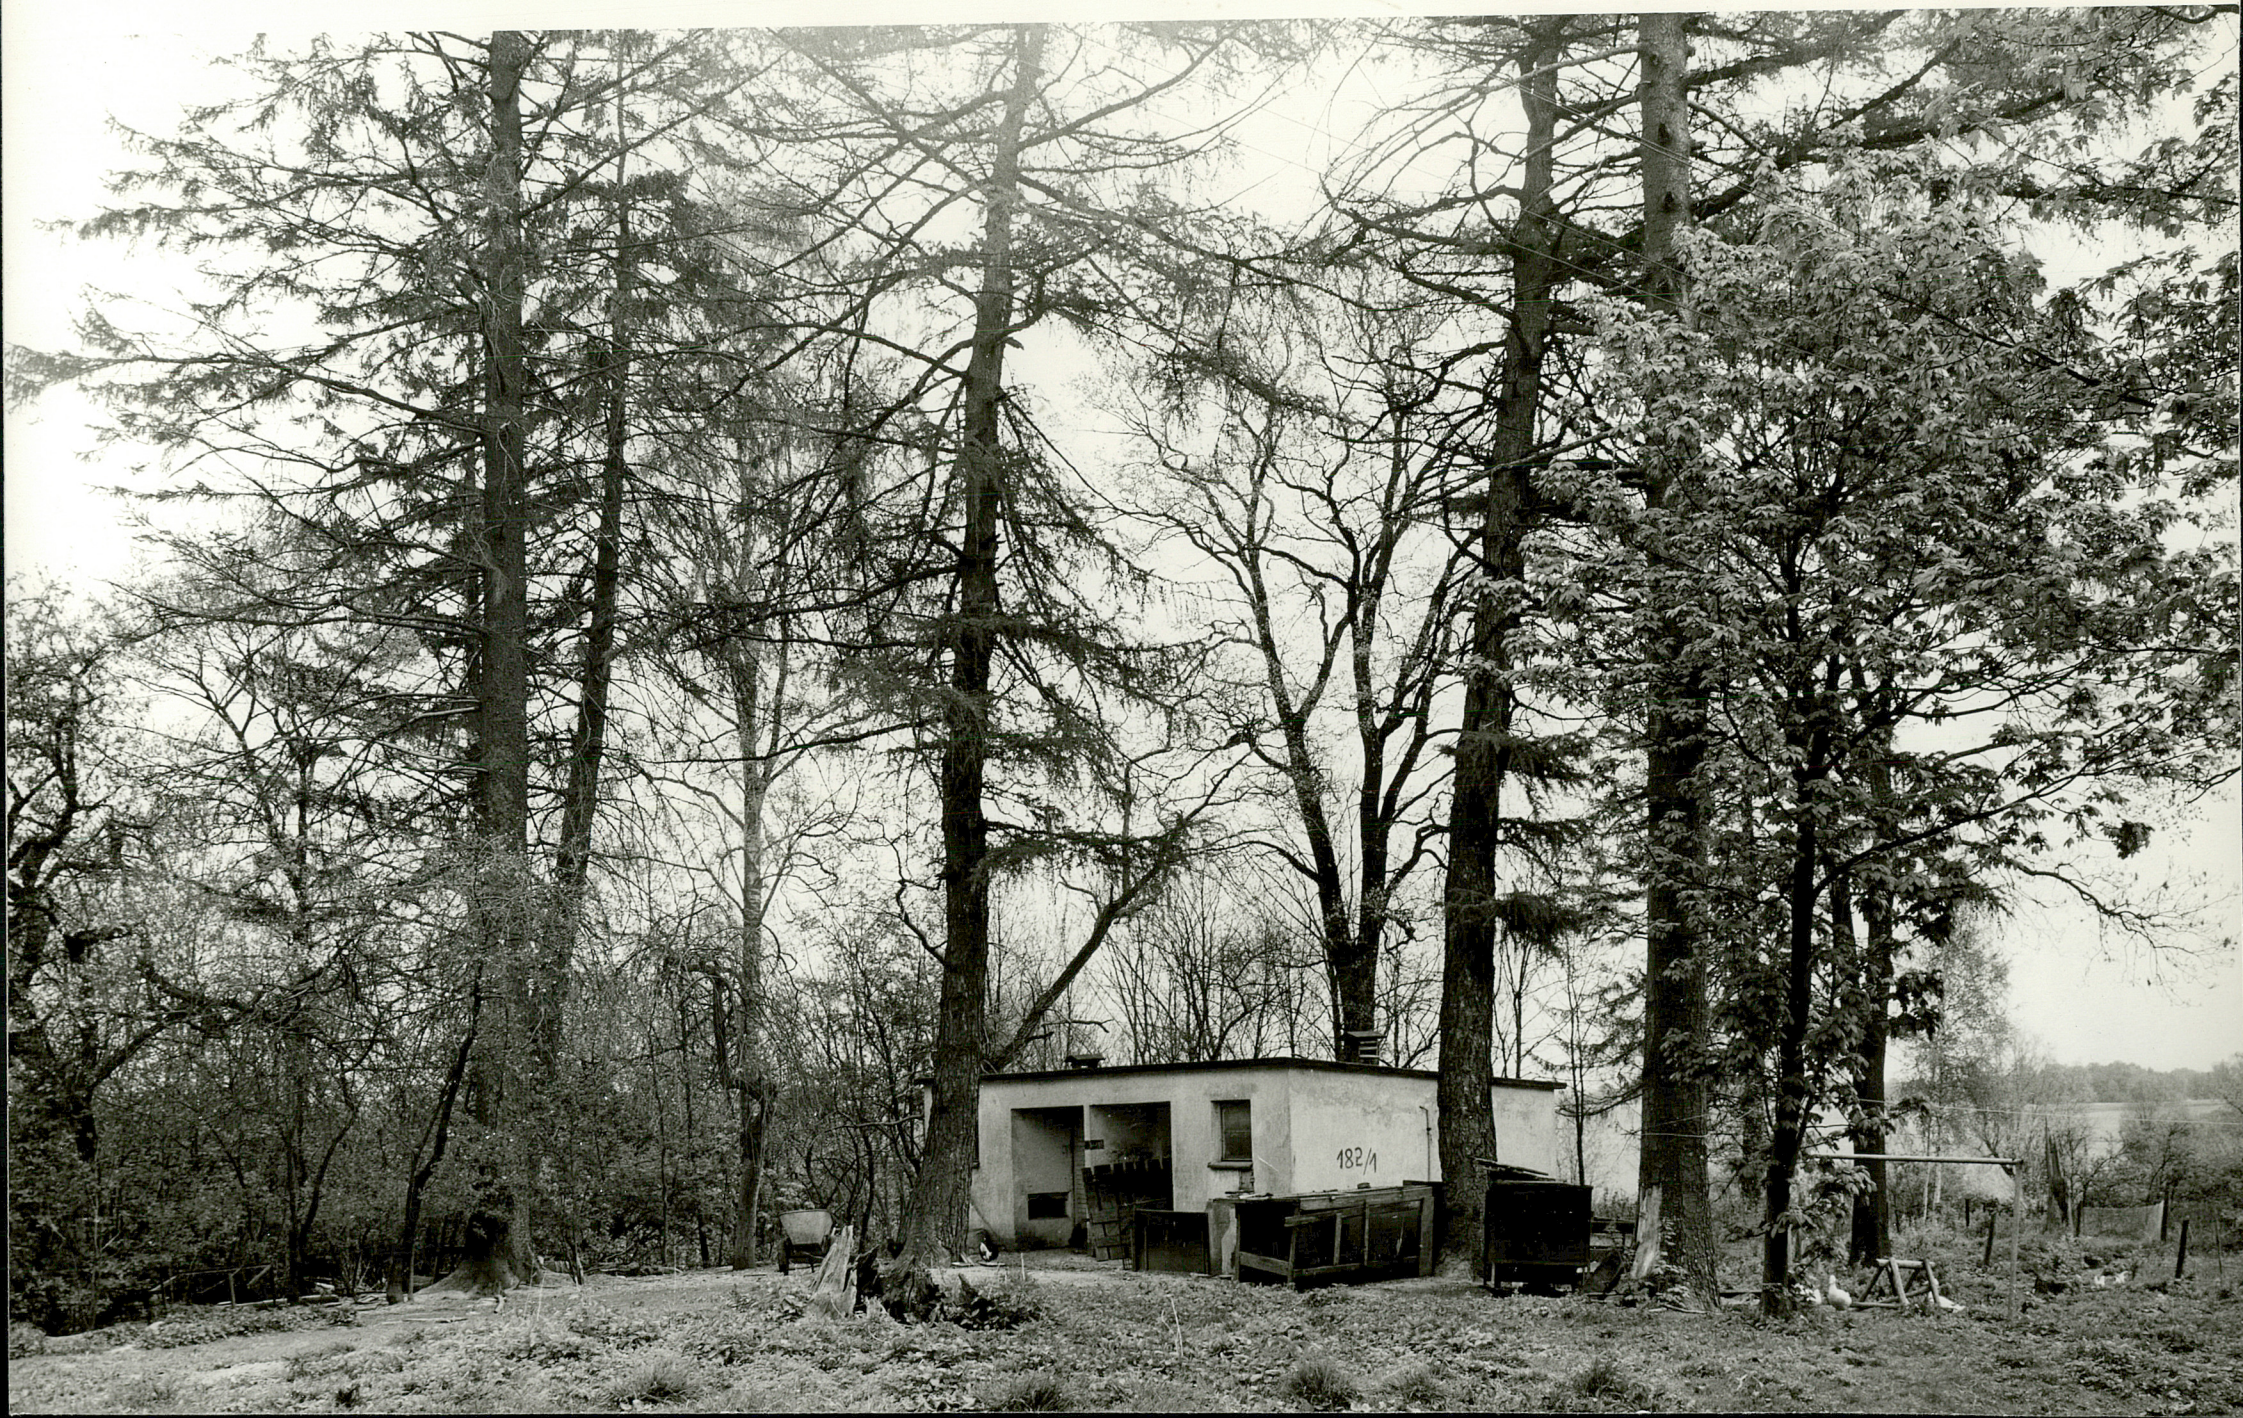
Fot.3. Pośrodku parku, na osi dworu, w otoczeniu starych drzew zbudowany został murowany budynek gospodarczy - kurnik! Część wschodnią parku zajmują ogródki działkowe w użytkowaniu mieszkańców dworu.

W wyniku ogólnego zaniedbania i wzniesienia w centrum parku, na osi dworu, murowanego kurnika zatარł się wewnętrzny układ ścieżek parkowych. Powierzchnia parku zarasta

3. Miałka gm. Łąsko
Park śworski
Zadrzewienie środkowej części parku
maja 1930 r. neg. nr 40683

- likwidacja wewnętrznych ogrodzeń i szop;
- wykonanie zabiegów pielęgnacyjnych w drzewostanie i krzewostanie;
- uzupełnienie wypadów nowymi nasadzeniami drzew;
- wywieszenie skrzynek lęgowych i noclegowych dla ptactwa.

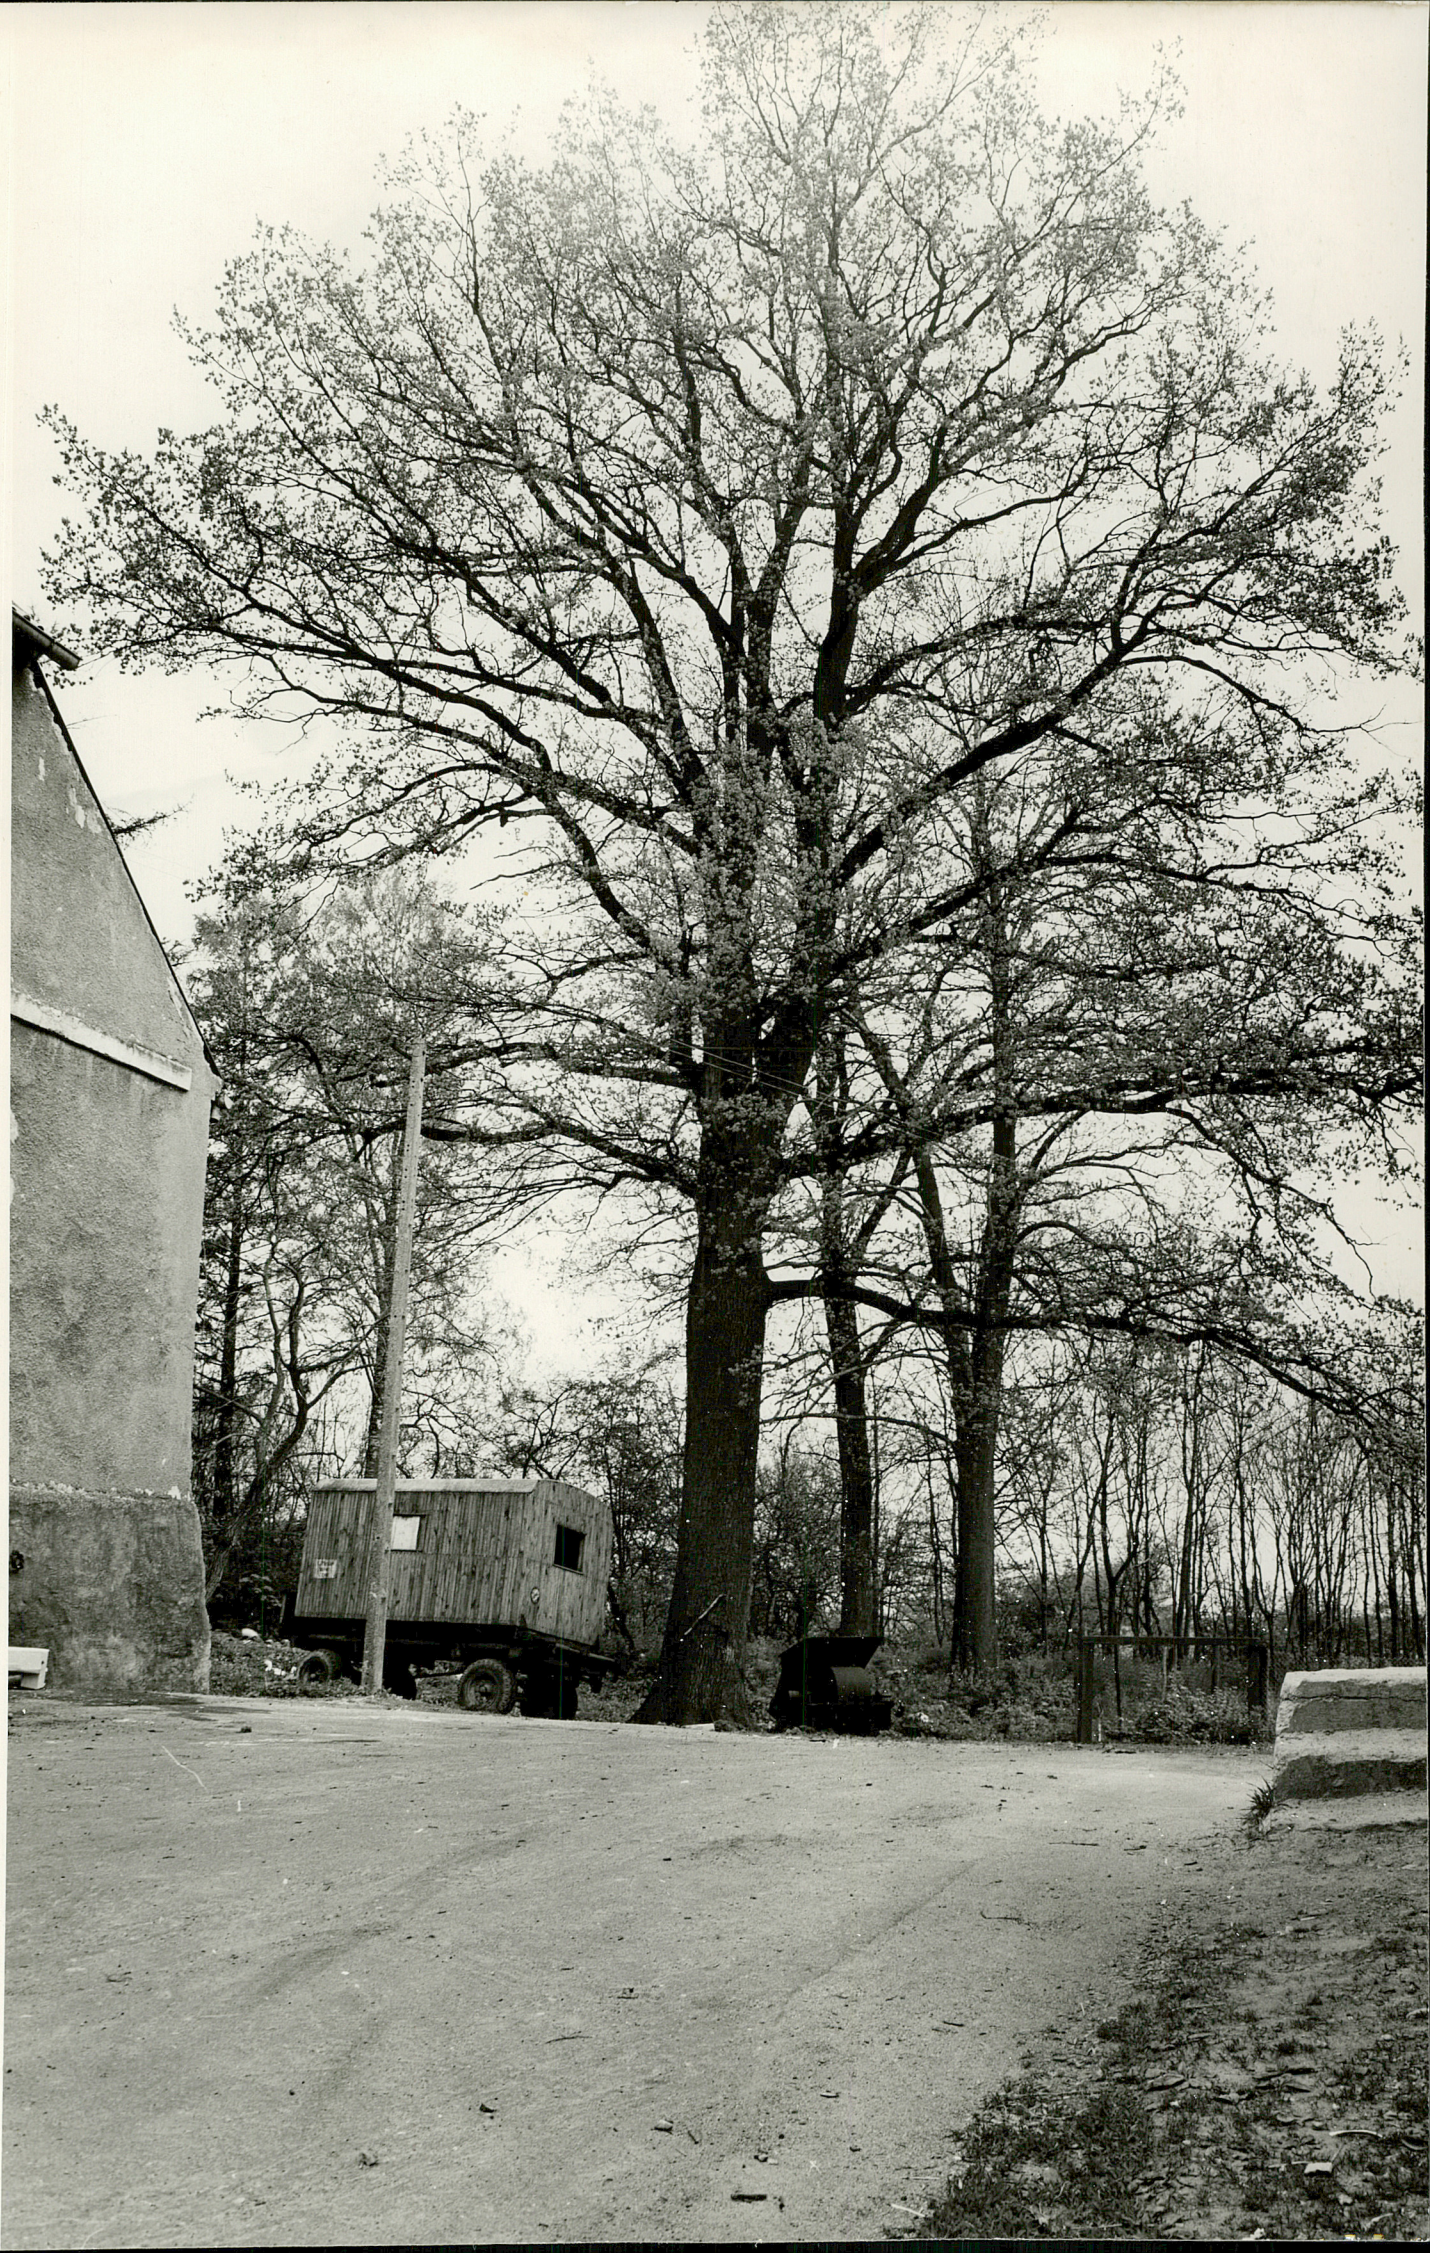
Fot.4. W pobliżu płn.wsch. narożnika budynku rośnie okazały dąb o obwodzie pnia 350 cm.

Z drzew o cechach pomników przyrody w parku występuje dąb o obwodzie pnia 350 cm.

4. Miałka gm. Ińsko
Park dworski
Okazały dąb o obw. pnia 350 cm rosnący w pobliżu dworu
maj 1980 r.
neg. nr 40682

jestru zabytków - dąb o obw. pnia 350 cm powinien wzbogacić register pomników przyrody woj. szczecińskiego.
