1. Obiekt

KAMIENICA

DĘBNO LUBUSKIE

ul. Armii Krajowej 4  
74-400 Dębno Lubuskie

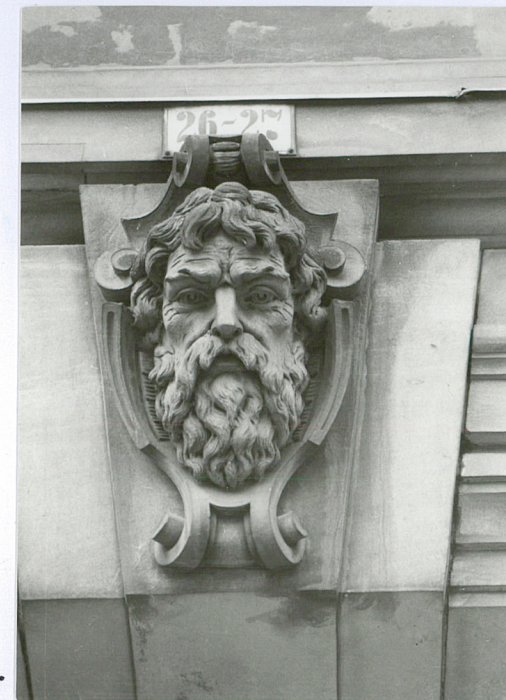
wem liści akantu. Po lewej (południowej) stronie fasady szeroka, prosto zamknięta brama, w której nadprożu zwornik z rzeźbioną maską. Szeroki balkon, spoczywający na czterech masywnych wspornikach zabezpieczony od strony ulicy kamienną tralkową balustradą. Piętro ryzalitu ujęte z obu stron korynckimi pilastrami członkowane takimiż kolumnami dźwigającymi wydatne belkowanie. Trzony kolumn i pilastrów podzielone na ok.  $\frac{1}{4}$  wysokości, dolne części kolumn zdobione bogatym ornamentem roślinnym. Wychodzące na balkon otwory (środkowy porte-fenetre i dwa okna) rozmieszczone w arkadowych wnękach zamkniętych profilowanymi archiwoltami o wydatnych zwornikach zdobionych rzeźbionymi liśćmi akantu. Półkoliste pola nad otworami dekorowane kartuszami – owalnym nad środkowym porte-fenetre i prostokątnymi nad oknami. Dwa okna w bocznych partiach elewacji ujęte w obramienia w kształcie aediculi o tokańskich pilastrach i trójkątnych naczółkach.

4. Rzut parteru – wg inwentaryzacji 2000 r.
5. Fasady budynków nr 2 i 4 (wg inwentaryzacji)
- 6., 7. Przekroje poprzeczne przez budynek nr 4
8. Przekrój poprzeczny przez oficynę
9. Maska nad wejściem głównym
10. Napis nad wejściem głównym odkryty podczas konserwacji
11. Szczyt frontowej facjatyki – stan przed konserwacją

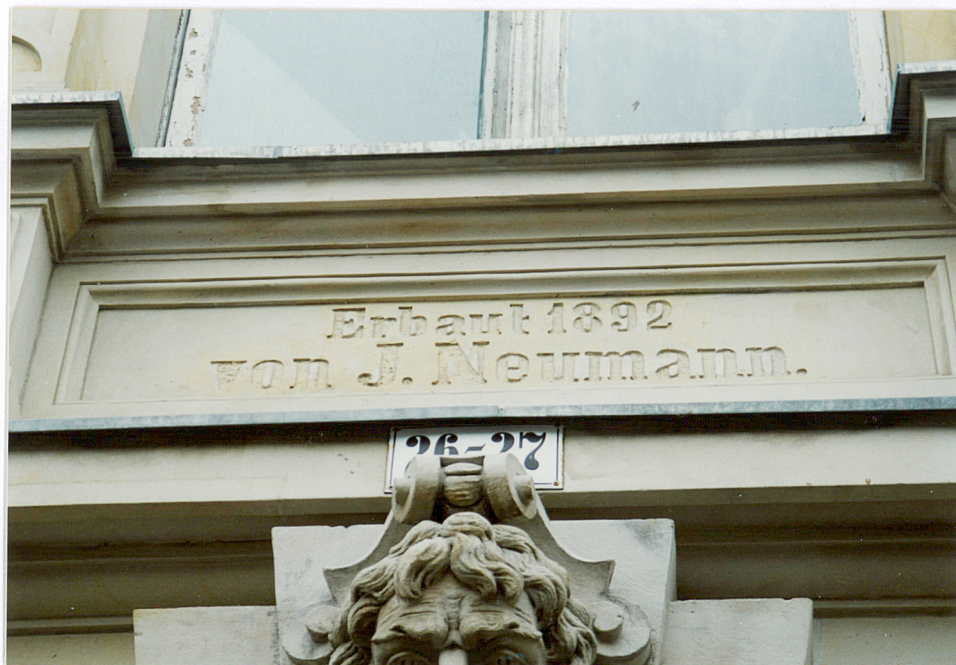
10.

W parapecie okna nad przejazdem bramnym widoczny wykuty w kamieniu napis: ERBAUT VON J. NEUMANN 1892. Szczyt ryzalitu dwukondygnacyjny, z wydzieloną strefą cokołową i ze spływami wolutowymi o zakończeniach zaakcentowanych wazami. W środkowej partii szczytu okno facjatki, ujęte po bokach parami tokańskich pilastrów dźwigających belkowanie i gzyms. Półkoliste pole w nadprożu okiennym ozdobione owalnym kartuszem, cokoły pilastrów i bok oraz boczne pola szczytu – ornamentem roślinnym. W górnej kondygnacji szczytu pozioma, prostokątna tablica z datą „MDCCCLXXXII”, ujęta po bokach kanelowanymi pilasterkami i wolutami. Całość zwieńczona gzymsem i półkolistym naczółkiem o polu w kształcie muszli. Elewacja tylna trójosiowa, z wydatnym ryzalitem pośrodku i z wyjściem na podwórze usytuowanym w prawej, południowej części. Obecnie północna i środkowa część elewacji zasłonięta przez parterową przybudówkę posadowioną na dawnym tarasie ciągnącym się wzdłuż oficyny. Ryzalit tylnej elewacji widoczny nad dachem przybudówki, zaokrąglony w narożnikach, przepruty dużym, półkoliście zamkniętym oknem klatki schodowej o ogzysowanym nadłuczu. Czerwone ceglane lico muru ryzalitu ożywione podwójnymi warstwami żółtej cegły. Okna bocznych, otynkowanych partii elewacji – wtórnie przekształcone. W kondygnacji strychowej rozmieszczone zdwojone blendy markujące okienka. Całość zwieńczona ceglany gzymsem ze wspornikami. Elewacja oficyny rozwiązana analogicznie jak boczne części elewacji tylnej. Do szczytowej ściany oficyny dostawiony łącznik scalający budynek z halami fabrycznymi w podwórze.

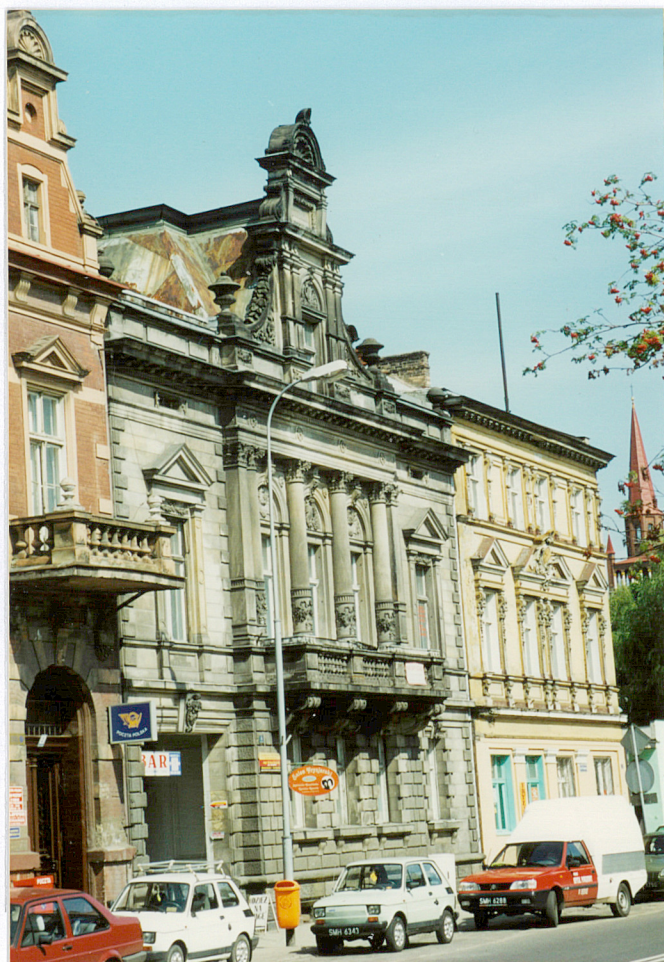
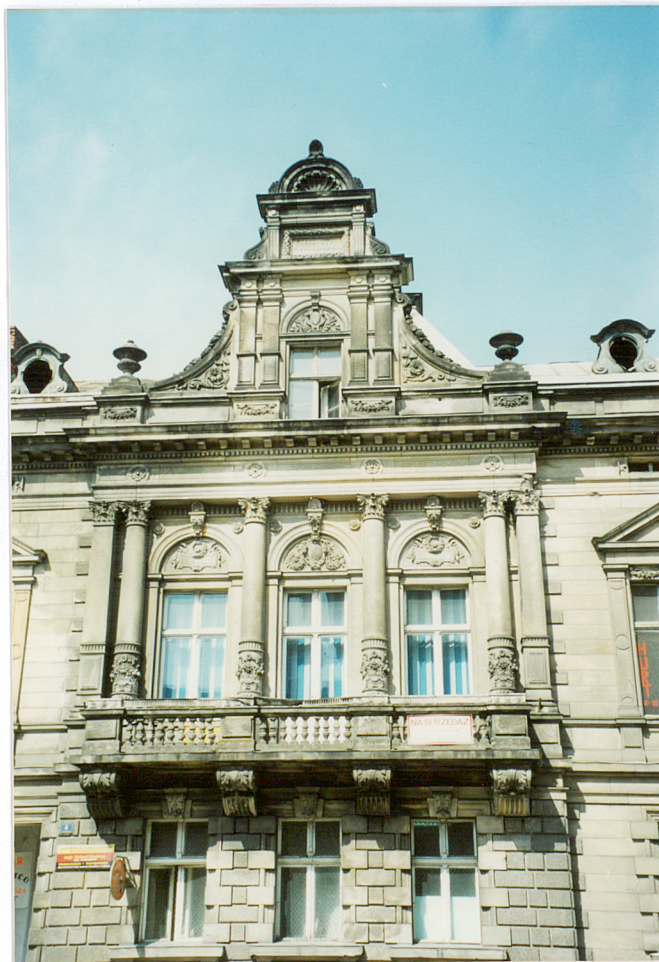
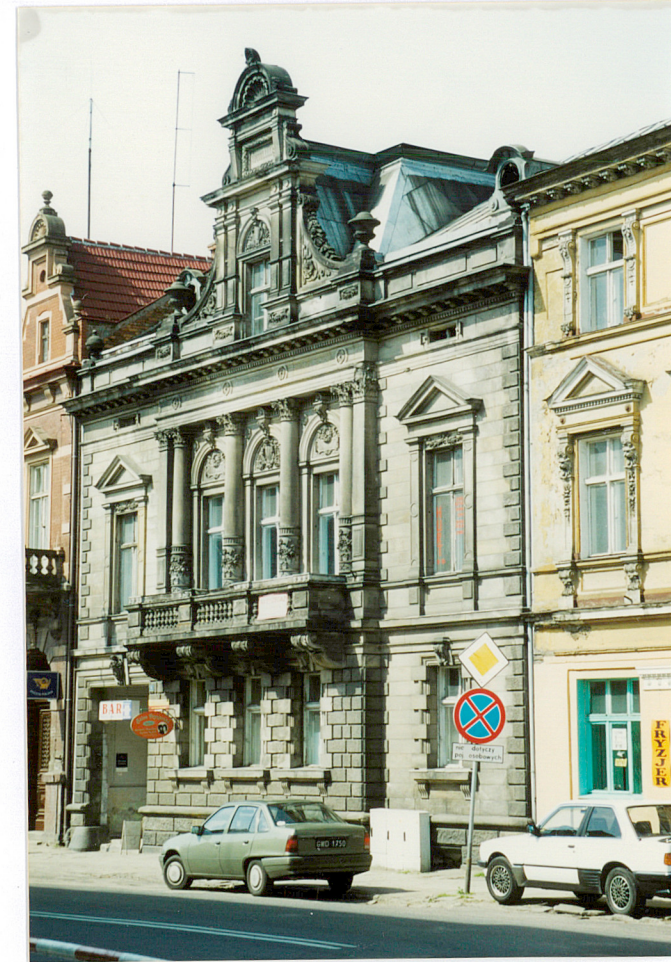
**Elewacje.** Fasada symetryczna, pięcioosiowa z trójosiowym ryzalitem pośrodku, z szerokim na trzy środkowe osie okienne balkonem na wysokości I piętra oraz ze szczytem facjatki usytuowanym na osi ryzalitu. Podzielona gzymsami cokołowym, kordonowym i podokiennym na wysokości parapetów I piętra. Zwieńczona belkowaniem złożonym z architrawy, gładkiego fryzu i wydatnego gzymsu z ząbkowaniem i kroksztynami, nad którym niska ścianka attykowa. Lico zróżnicowane pod względem faktury. W strefie cokołowej rustygowane, na parterze ryzalitu pokryte plastycznym boniowaniem, w północnej części parteru i obu bocznych partiach I piętra – boniowaniem płaskim i linearnym. Narożniki budynku podkreślone pionowymi pasami plastycznego boniowania. Pod oknami parteru gzymsy parapetowe spoczywające na parach profilowanych i żłobkowanych wsporników. Wokół otworów profilowane opaski, w ościeżach przerywane ciosami wystającymi poza lico muru, w nadprożach – zwornikami zdobionymi rzeźbionym motywem.

- 12. Fasada, widok od pd-wschodu
- 13. Środkowa część fasady
- 14. Fasada, widok od pn-wschodu
- 15. Okno na parterze fasady
- 16. Wspornik balkonu fasady
- 17. Korytarz przy głównym wejściu
- 18. Wnętrze stolówki na parterze
- 19. Strop klatki schodowej

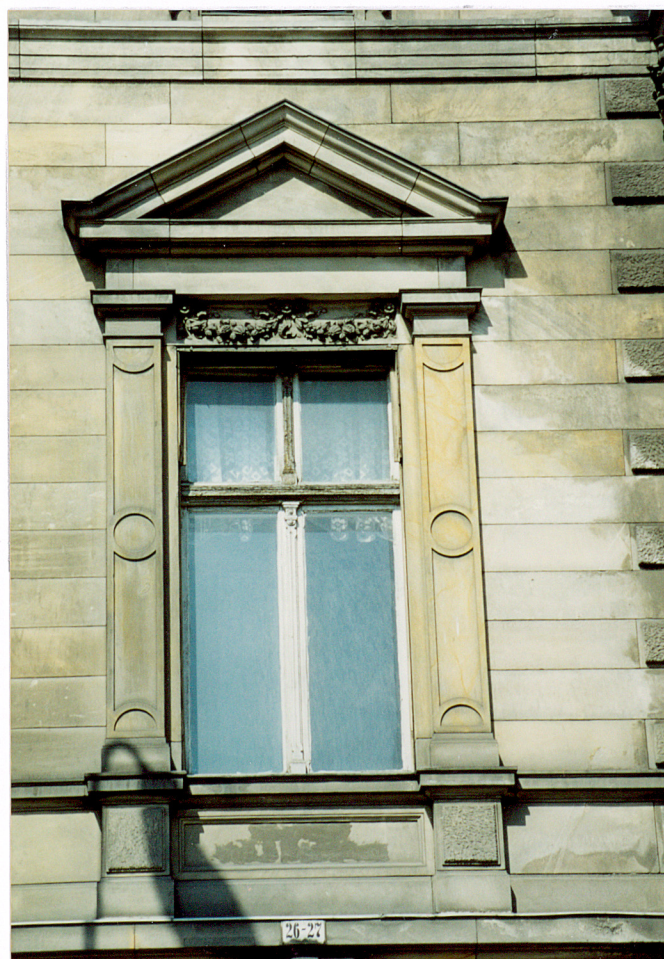
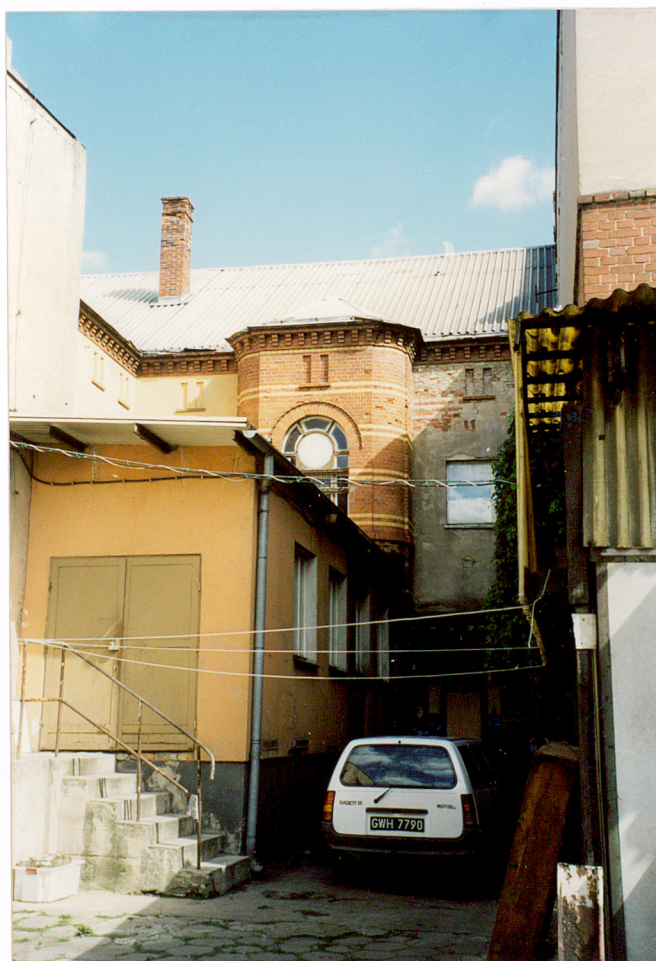
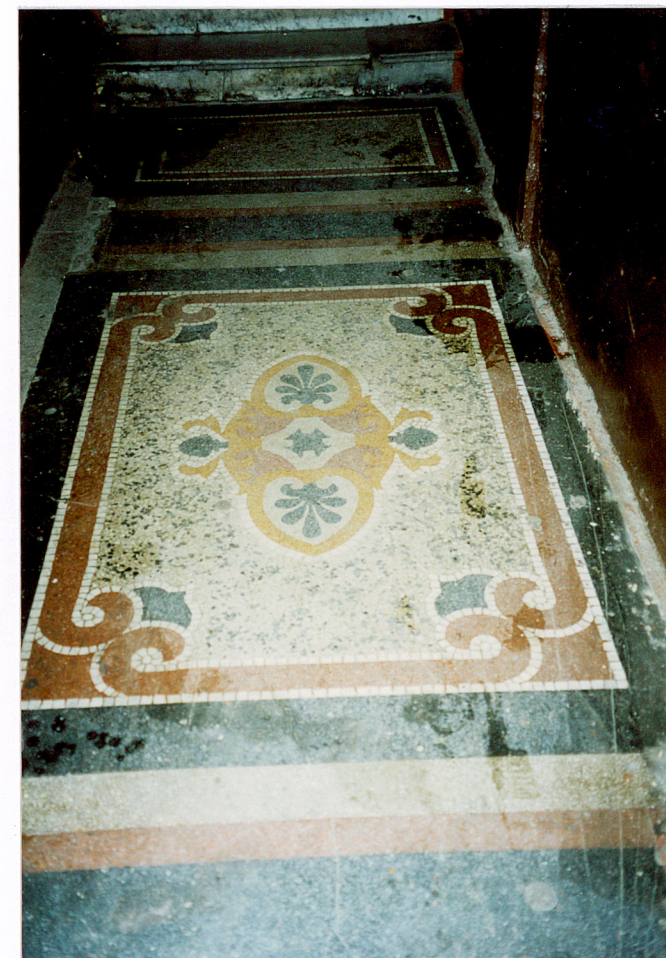
20. Okno na I piętrze fasady  
21. Elewacja tylna  
22. Posadzka na korytarzu przy gł. wejściu

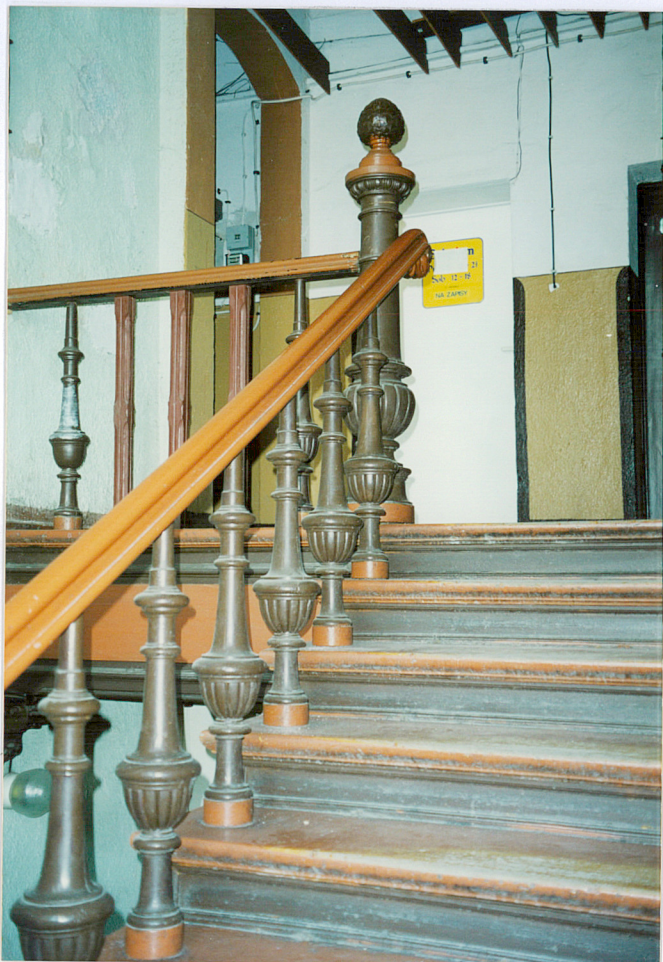
23. Balustrada klatki schodowej

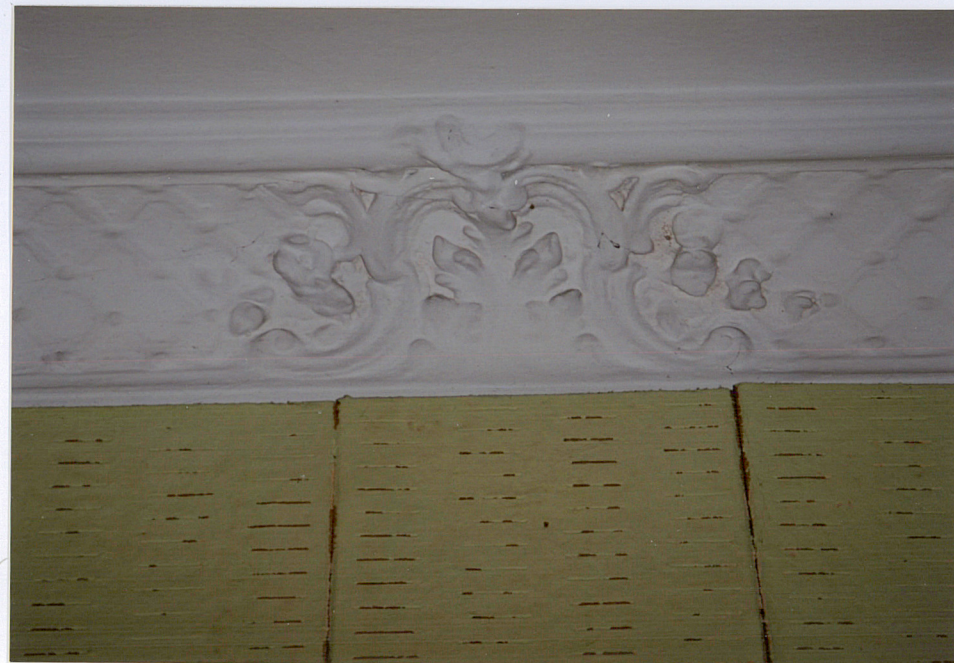
**Wyposażenie** – Stiukowe dekoracje stropu klatki schodowej i frontowego pokoju I piętra. Kuta krata w nadświetlu głównego wejścia (od strony ulicy). Fragment skromnej roślinnej dekoracji malarskiej w jednym z pokoi I piętra oficyny.

24. Stukowa faseta w środkowym pokoju na I piętrze

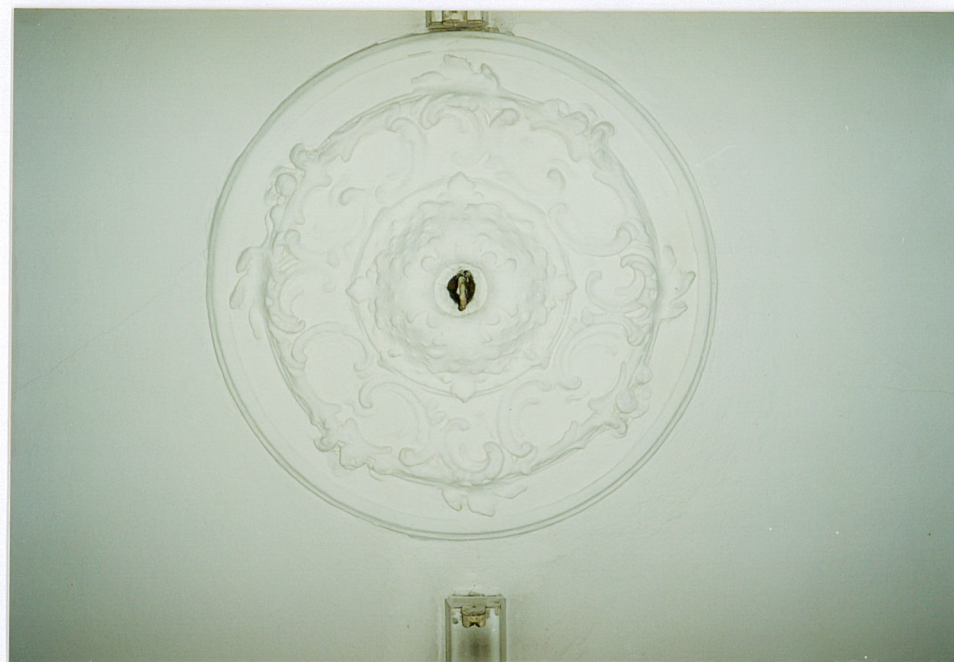
25. Stukowa rozeta na stropie w środkowym pokoju na I piętrze

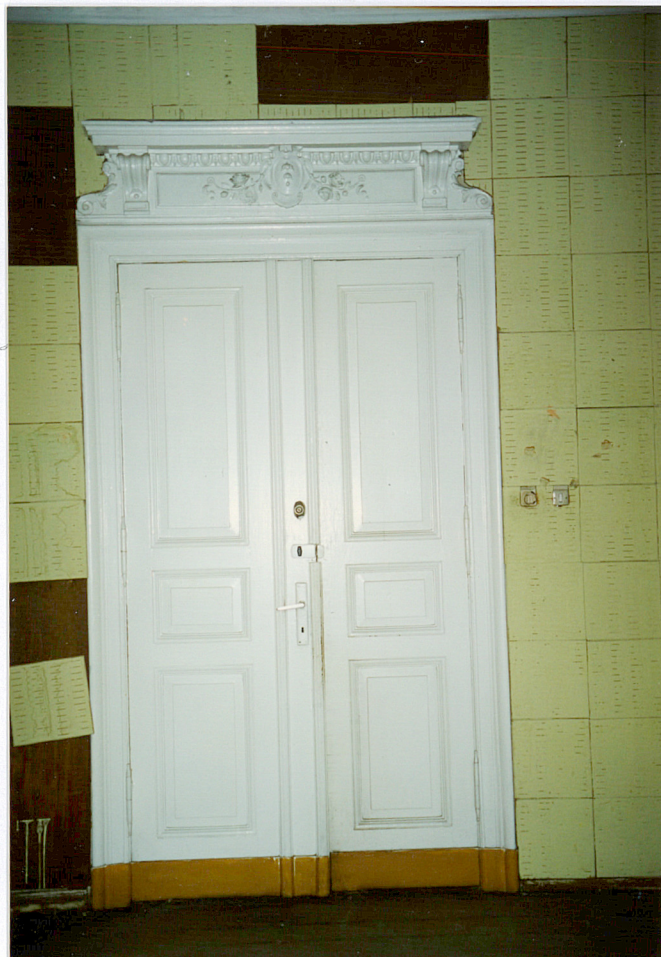
26. Drzwi w środkowym pokoju na I piętrze

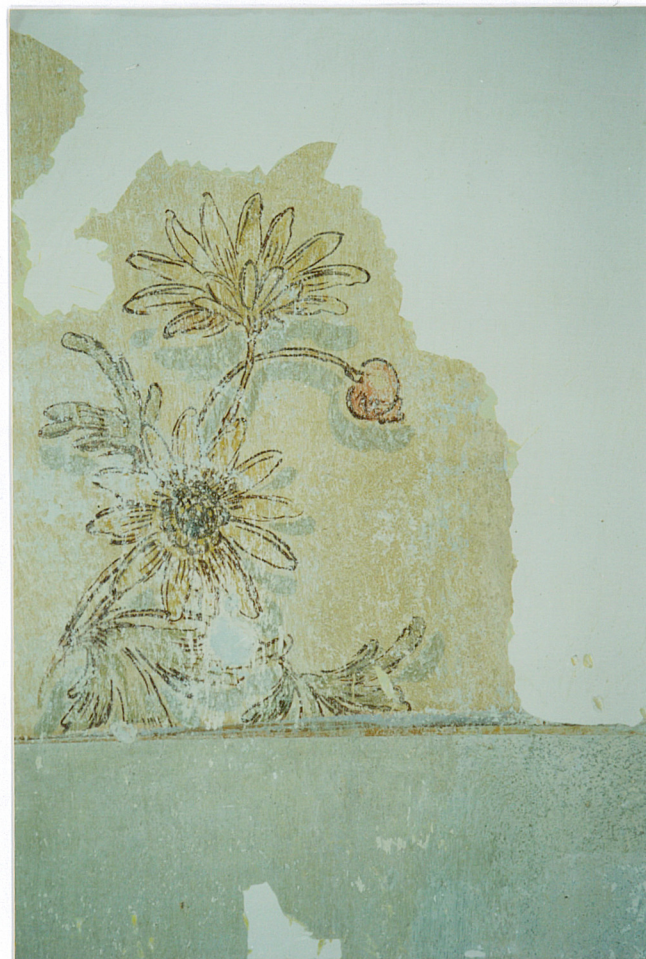
27. Dekoracja malarska w jednym z pomieszczeń oficyny na I piętrze

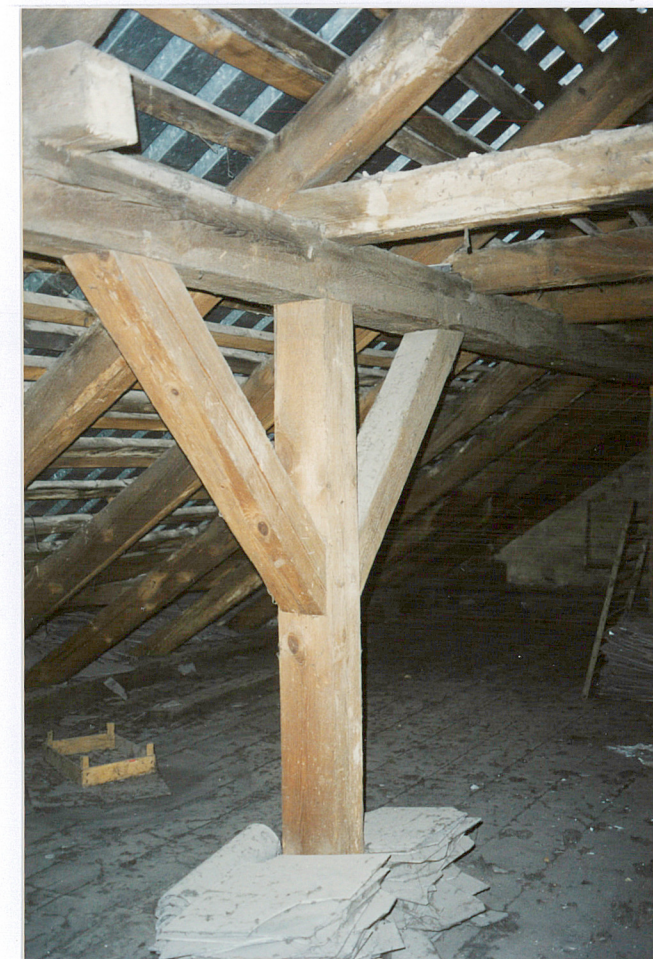
28

**Sklepienia i stropy** – nad piwnicą ceramiczne, odcinkowe na belkach żelaznych, nad pozostałymi kondygnacjami – drewniane, ze ślepym pułapem (nad klatką schodową i środkowym pokojem I piętra – ozdobione sztukateriami). **Wieżba dachowa** – drewniana. Nad budynkiem frontowym krokwiowo-jętkowa z ukośnymi ramownicami usytuowanymi w ściankach działowych nad przednią częścią budynku i ze ścianą stolcową w jego tylnej części. Od tyłu ścianka kolankowa wzmocniona zastrzałami i kleszczami. Nad oficyną wieźba w układzie krokwiowym z czterema ścianami stolcowymi, nad parterową przybudówką od podwórza – dach o konstrukcji stalowej.

28. Konstrukcja więźby dachowej

<p>20. Najpilniejsze postulaty konserwatorskie</p> <p>Po ustaleniu przyszłej funkcji obiektu przystąpić do remontu wnętrza. Pomieszczenia parteru adaptować stosownie do potrzeb. Zachować główną salę stołówki z charakterystycznym rzędem stalowych podpór. Zachować, poddać konserwacji i uzupełnić drewniane elementy klatki schodowej. Sztukaterie na stropie klatki oraz w pomieszczeniach I piętra – oczyścić i poddać konserwacji. Zachować, oczyścić i poddać konserwacji oryginalną stolarkę drzwiową. Wstawić nowe drzwi w głównym wejściu. Usunąć lub wymienić witrynę baru „Marco” (pożądane byłoby przywrócenie przejazdu na podwórze). Zachować oryginalną stolarkę okienną, a w razie konieczności wymiany okien odtworzyć ich pierwotne podziały. Nową stolarkę okien tylnej elewacji wymienić na bardziej dostosowaną do zabytkowego charakteru budynku. Bezwzględnie zachować lastricową mozaikową posadzkę oraz marmurowe stopnie w sieni i korytarzu na parterze. Przybudówkę na tarasie przed elewacją oficyny – rozebrać lub gruntownie przekształcić w taki sposób, aby możliwe było doświetlenie sali służącej obecnie jako jadalnia. Instalacje wymienić na nowe – wydajne i bezpieczne. Otoczenie budynku uporządkować rozbierając niepotrzebne hale produkcyjne.</p>
