1. Obiekt

WILLA

DĘBNO LUBUSKIE/

ul. Marszałka J. Piłsudskiego 5  
74-400 Dębno Lubuskie

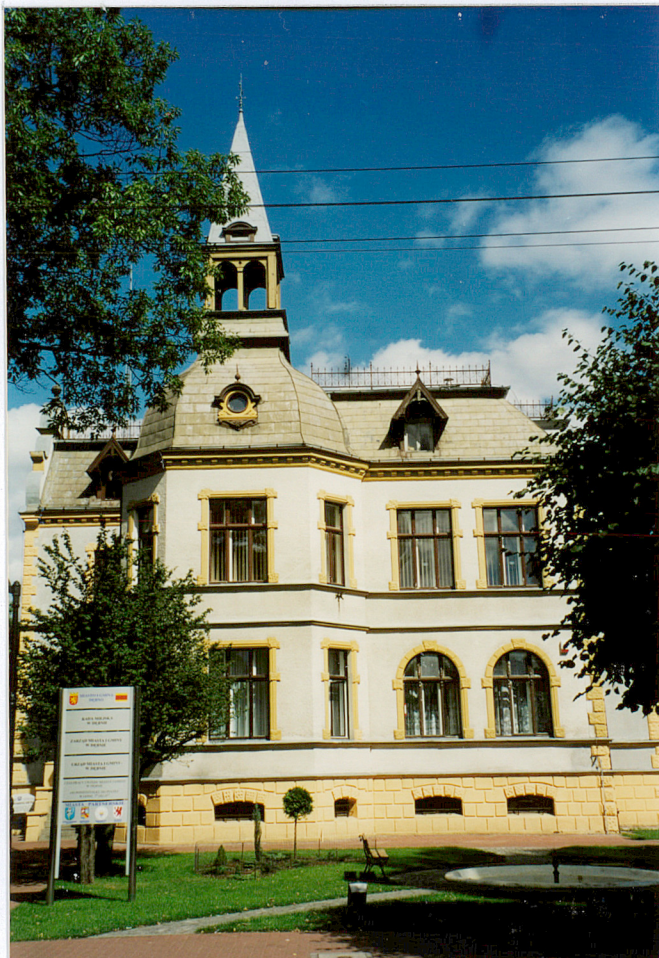
- 13. Elewacja frontowa
- 14. Wieżyczka nad ryzalitem frontowym
- 15. Witrażowe okno klatki schodowej
- 16. Okna na parterze elewacji południowej

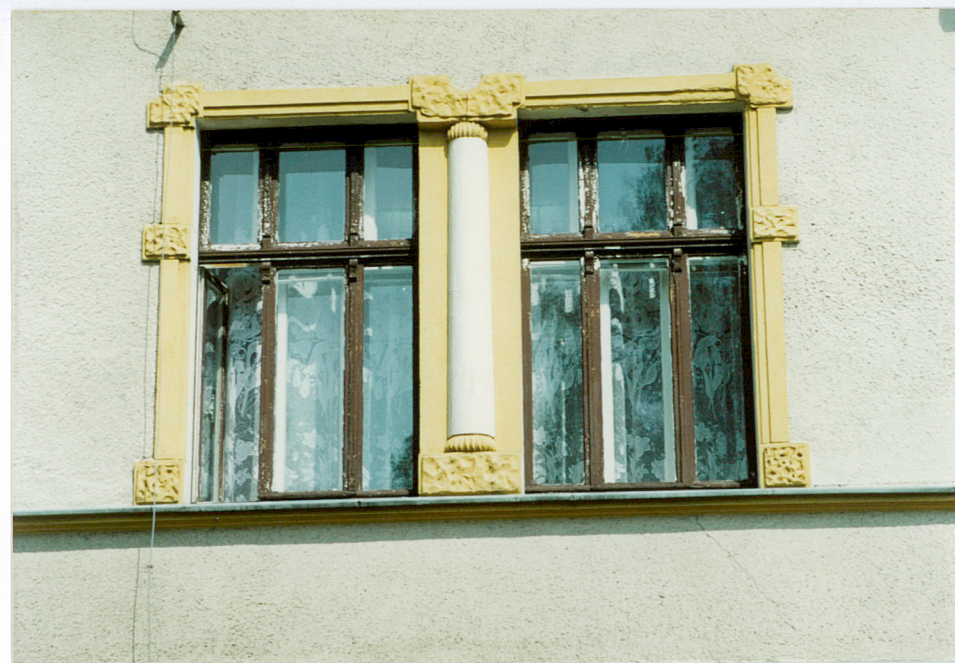
- 17. Okna na piętrze elewacji południowej
- 18. Klatka schodowa
- 19. Stółarka drzwi we wnętrzu
- 20. Wieżba kopuły nad ryzalitem frontowym

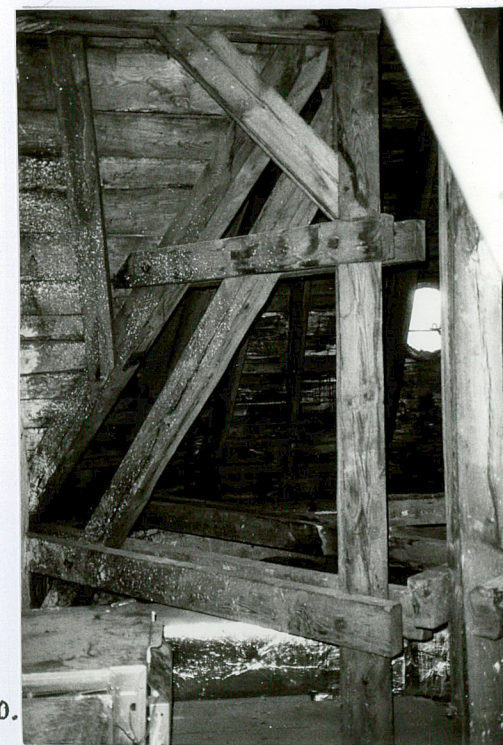
**Stropy** – w piwnicy ceramiczne, odcinkowe na belkach żelaznych, na wyższych kondygnacjach – drewniane, ze ślepym pułapem. **Wieżba dachowa** – drewniana, płatwiowo-kleszczowa z dwiema ścianami stolcowymi.

20. Najpilniejsze postulaty konserwatorskie  Należy zaimpregnować i wzmocnić wieżbę dachową. W przyszłości przemyśleć zmianę formy dachu i elewacji nowego skrzydła w celu dostosowania jego wyglądu do zabytkowej architektury willi.
