BUDYNEK INWENTARSKI

poł. XIX w.

D Y S Z N O

Dyszno nr 3
74-311 Różańsko

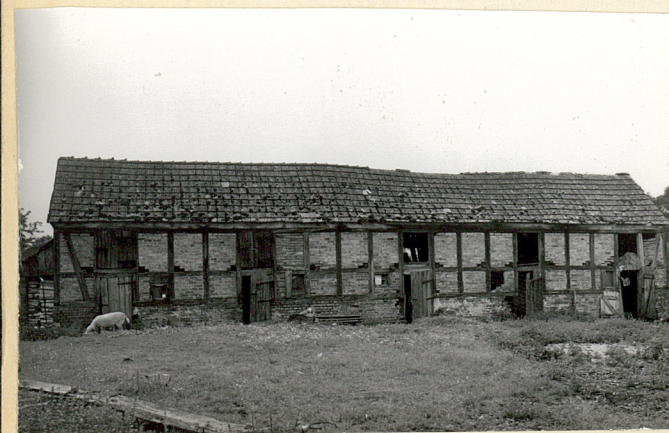
Budynek na planie bardzo wydłużonego prostokąta, parterowy przykryty dachem dwuspadowym, niepodpiwniczony, jednotraktowy. Wszystkie wejścia umieszczone są w ścianie południowo-wschodniej, po jednym do każdego z pięciu pomieszczeń. W każdym pomieszczeniu - poza przyszczytowym południowo-zachodnim - znajdują się cementowe boksy dla świń, najpewniej znacznie nowsze od budynku, wskazujące, że był on przed rokiem 1945 użytkowany głównie jako chlew.

Podmurówka bardzo niska, ceglana. Ściany zewnętrzne i wewnętrzne ryglowe, z wypełnieniem ceglany, jednorodny, nietynkowane. Stropy drewniane, belkowe, nagie. W jednym pomieszczeniu widoczna jest ceglana posadzka, w innych zalega gruba warstwa mierzwy. Drzwi z desek, konstrukcji sponowej, ze starymi, prymitywnymi zamknięciami skoblowymi. Okienka małe, jednoskrzydłowe. Dach krokwiowy z płatwią kalenicową, kryty dachówką zakładkową. Poddasze przedzielone ścianą, wykorzystywane było jako skład paszy. Instalacji elektrycznej ani ogrzewczej nie ma.

14. Kubatura	15. Powierzchnia użytkowa Powierzchnia zabudowy	16. Przeznaczenie pierwotne	17. Użytkowanie obecne
375 m ³	90,4 m ²	hodowlano-składowe	hodowlano-składowe
18. Prace budowlane i konserwatorskie, ich przebieg i dokumentacja		19. Stan zachowania (fundamenty, ściany zewnętrzne, ściany wewnętrzne, sklepienia, stropy, konstrukcje dachowe, pokrycie dachu, wyposażenie i instalacje) Budynek zdewastowany. Ściany zewnętrzne i wewnętrzne powybrzuszane lub zapadnięte, co pociągnęło za sobą odkształcenia więźby dachowej. Częściowe ubytki w stropach.	
20. Najpilniejsze postulaty konserwatorskie
