1. Obiekt zabytkowy

Mury miejskie

Białogard  
ul. Matejki3. Wiek  
XIV-XV4. Styl  
gotyk5. Kubatura m<sup>3</sup>6. Powierzchnia w m<sup>2</sup>

## 31. Szkic sytuacyjny, plan schematyczny, uwagi opisowe, fotografia

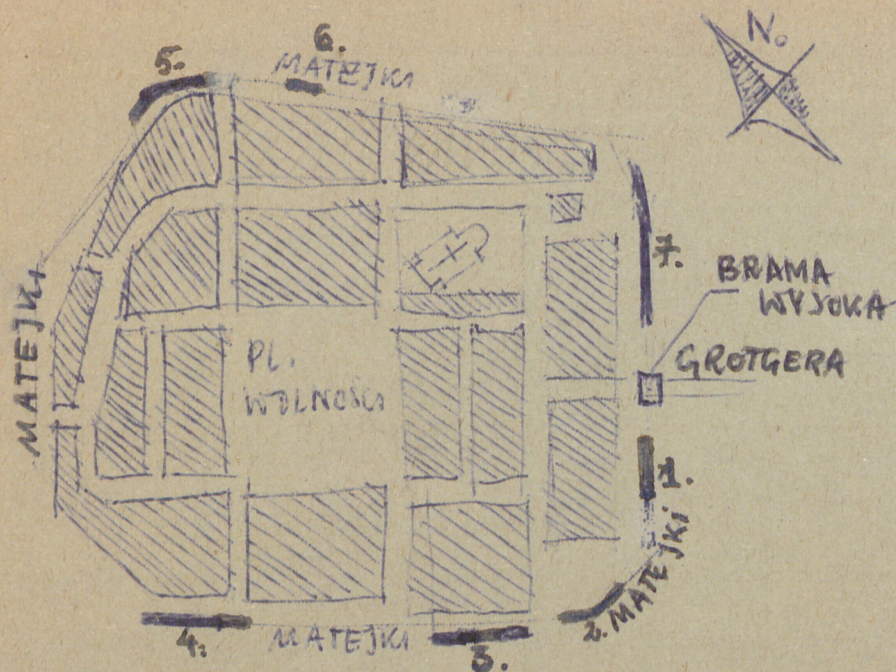
Data	OPIS	znisz- czenia o/o	odbu- dowa o/o
VIII. 1939 r.			
XI. 1939 r.			
XII. 1945 r.			
1959.	Stan techniczny zachowany fragment zadawany		
XI. 1963r.	STAN ZŁY - KONIECZNE ZABEZPIECZENIE KORONY I KONSERWACJA CAŁOŚCI

Białogard w początkach 11-go stulecia jest grodem polskim. O Białogardzie (i koło niego) mówią najstarsze kroniki. W r. 1315 król Wacław IV przenosi swoje rezydencje z Kłodzka do Białogardu. W tym miejscu i kościół parafialny powstał w 1310 r. (2 skłęb. r. 1299 r. Bolesław IV nadaje prawo miejskie). W tym miejscu powstawały w fragmentach do czasów obecnych. Włók Matejki - okrywa wyznacza linie murów od strony starego miasta. Z bram wejściowych pozostała jedna zw. "Wysoka" i część "Potępińska". Fragment murów jest 7, w tym ślady 5-lin. baszt. Wzdłuż całej ul. Matejki widoczne są w ziemi fragmenty podmurówki z kamienia.

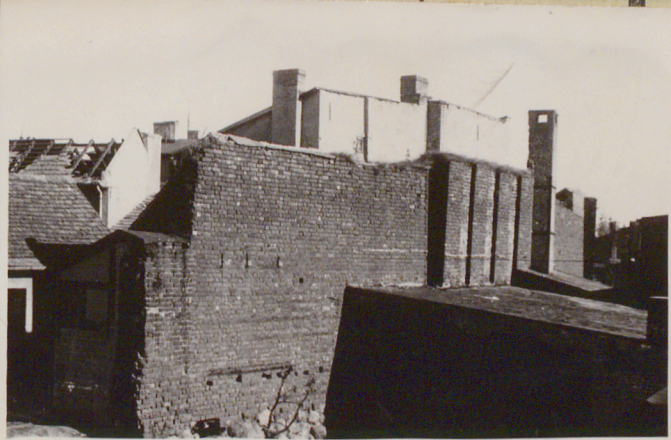
Data	OPIS	znisz- czenia o/o	odbu- dowa o/o
VIII. 1939 r.			
XI. 1939 r.			
XII. 1945 r.			
1919.	Stan zabezpieczenia.		
XI. 1963v.	KONIECZNE ZABEZPIECZENIE KORONY i KONSERWACJA CAŁOŚCI.

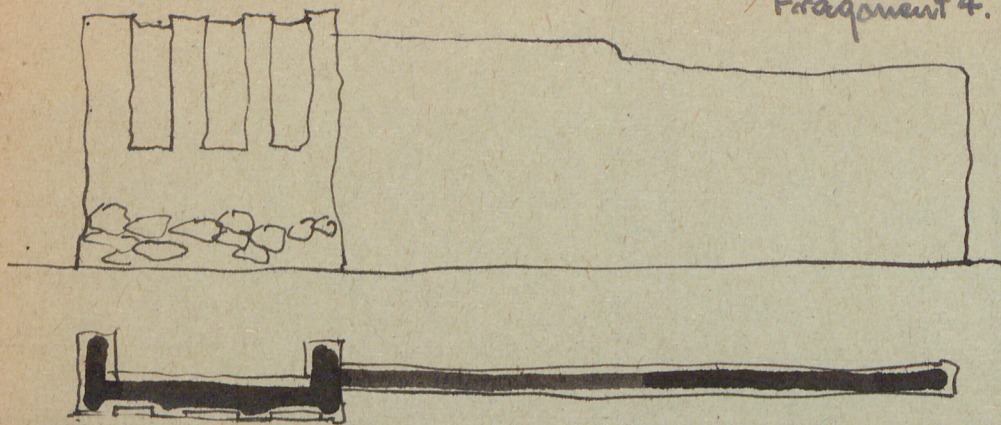
Fragment 4.

Mur obrotowy ma dwa lica. Od strony ul. Małajki występuje najwyżej jako impetum ścianki z tyłu ze ścianą wybudowaną go jako ścianę domu budowanego tuż pod murami. Od nowego miasta mur zbudowany jest ułożeniem o niskiej planowości przez głębokie pionowe wstawki. Można przypuszczać, że to pozostałości bariery obrotowych. Takich fragmentów w linii murów obrotowych znajduje się pięć.

Rozpatrując poszczególne odcinki murów od bramy "Potemnickiej" w kierunku ulicy Świętochotnickiej można zauważyć, że fragment 1) stanowi wiec okalający stare miasto. Fragmenty 2) 3) 4) 5) i 7) porośnięte szorstki obrotowych bariery obrotowych (?).

Mury zbudowane są: piwnicami - kamieniami, wyżej cegły o właściwościach wapiennych. Wiele takich fragmentach murów można zauważyć, że są one cegłami i murami wapiennymi. Wiele cegieł do raku, ma porażenie raku, co jest widoczne i wzmocnienie murów. Mury porażone mają wys. od 7-9 m, podmur. trochę około 2 m wys., dt. od 7-8 m. 18 m. Prawdopodobnie w kształcie obelisku (w kierunku ok. 1 m. grubości).

Przebieg stanu murów obrotowych (1956 r.) ale wymaga zabezpieczenia od góry dachem lub warstwą cegły oraz wzmocnienia otworów spowodowanych przez wybranie cegły czy kamienia. Wskazano na murze cegły budowlane stojące bezpodzielnie przy murach obr. które wpływają na umiarkowanie ich umocnienia.

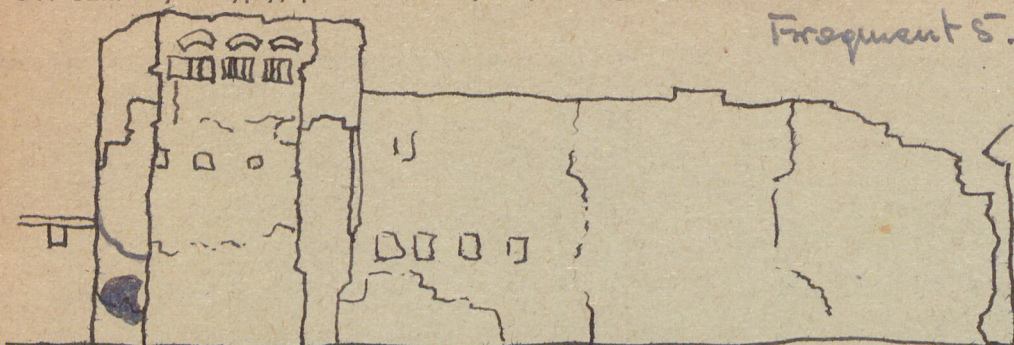
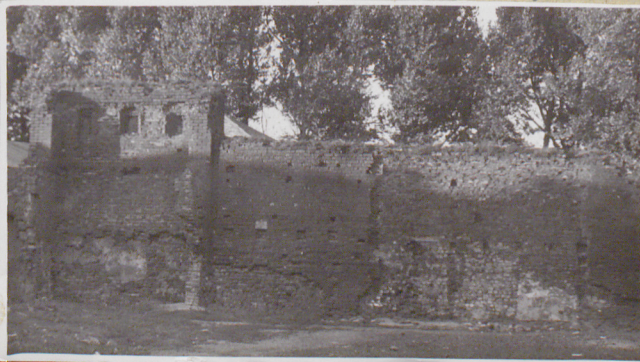
Fragment 5.

Fragment 5). murów obronnych obejmuje bryłę najlepiej zachowaną. Fragment ten widoczny jest od ul. Matejki, gdyż do stady jego rekonstrukcji przyczyniła się rekonstrukcja bryły muru. Fragment ten stanowi bryłę z muru. Malarz nie domyślał, że bryła była ciwnoboczną o trzech (?) kolumnach, z otworami okiennymi, w których miały być w górnym rzędzie (?) zachowane się rekonstrukcje ścian bryły i fragmenty ścian bocznych. Część tych ścian oraz bryły nie wykryła i obronę tworzący inny mur, (lewa bryła ściana), co grozi zawaleniem bryły.

KONIECZNE ZABEZPIECZENIE KORONY  
MURÓW I KONSERWACJA CAŁOŚCI

Malarz reintererować się. Bryła (fragment 5). powie wari jest ona najlepiej zachowana wśród pozostałych i najbardziej autentyczna.
