1. Obiekt

Brama Wysoka zw. Połączyńską

2. Czas powstania
XIV - XV w.
Gotyk

Białogard

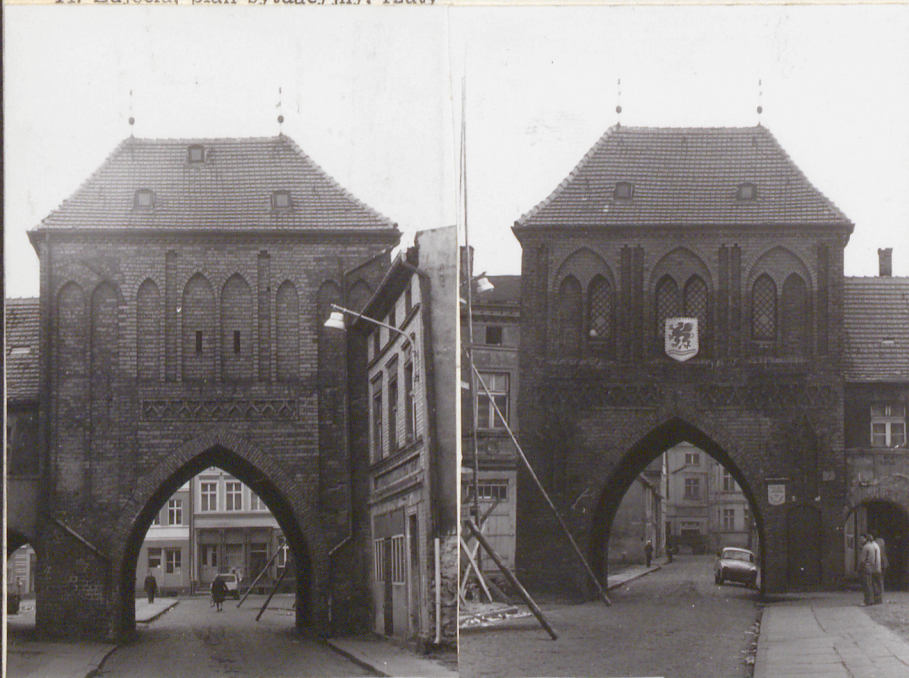
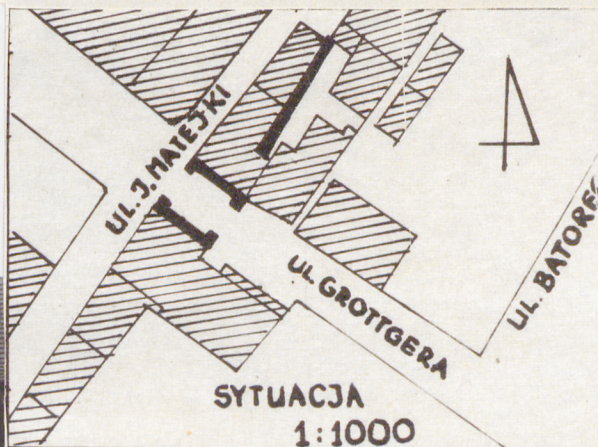
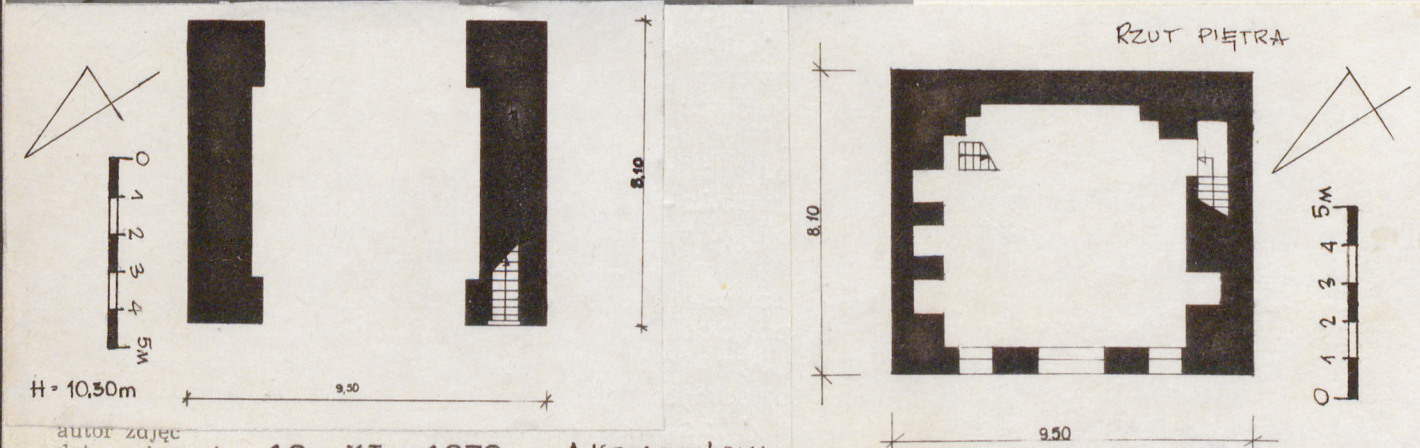
11. Zdjęcia, plan sytuacyjny, rzuty

Brama w zabudowie zwartej, stanowi zamknięcie wylotu ul. Grottgera. Z drugiej str. przylega do ul. Matejki. Murowana z cegły ceramicznej pełnej na kamiennym fundamencie z otoczek. Strop drewniany, belkowy /XIX/XX w./, podparty pośrodku belką poprzeczną wspartą na omieczowanych słupach. Słupy wsparte na murze. więźba dachowa wieszakowa. Konstrukcja więźby nie jest całkowicie widoczna, ponieważ górne partie więźby, przesłania konstrukcja sufitowa założona ponad płatwiami. Belka główna więzara podparta w środku drewnianym słupem i podwieszona do drewnianych wieszaków za pomocą chomąt z płaskowników stalowych. Na wieszakach operają się płatwie drewniane. Dach kryty dachówką ceramiczną karpiówką w koronkę. Podłoga drewniana, deskowa pokryta współczesną wykładziną z PCW. Okna gotyckie w obramowaniu drewnianym. Pole okna podzielone szczeblinami na małe kwadraty, wypełnione kolorowym szkłem. Drzwi wejściowe dwuskrzydłowe, pełne, po stronie zewnętrznej obite ozdobnie listwami, zakończone łukiem odcinkowym, zamocowane na zawiasach z ozdobnymi okuciami /XX w./ Drzwi do pomieszczenia na górze dwuskrzydłowe płycinowe, przeszklone. Schody na piętro jednobiegowe, drewniane. Na poddasze - drewniane, drabiniaste. Na wysok. 1 m od podłogi na poddaszu, drewniana galeryjka z balustradą. Brama założona na planie prostokąta 1-traktowa. Układ ścian konstrukcyjnych podłużny. Bryła zwarta, 2-kondygnacyjna pokryta dachem czterosпадowym. Elewacja płn.-zach. rozczłonkowana symetrycznie blendami z ceglanyimi maswerkami. Kondygnacje przedziela fryz maswerkowy. Na piętrze trzy ostrołukowe wnęki ze zdwojonymi oknami, przesklepionymi również ostrymi łukami. Na osi, ostrołukowy przejazd. Po prawej stronie wąski otwór drzwiowy, zakończony łukiem odcinkowym. W połaci dachowej symetrycznie po bokach rozmieszczone małe otwory okienne zakończone łukiem odcinkowym. W kalenicy na skrajnych brzegach, dwie drewniane iglice. Elewacja pld.-wsch. również symetrycznie rozczłonkowana blendami o zmiennych wysokościach i szerokościach /skrajne-dłuższe, środkowe - krótsze/. Nad przejazdem fryz maswerkowy. W dachu symetrycznie rozmieszczone trzy otwory okienne. Instalacja elektryczna.

14. Kubatura 792,56 m ³	15. Powierzchnia użytkowa 21,9 m ²	16. Przeznaczenie pierwotne Brama wjazdowa do miasta	17. Użytkowanie obecne Świetlica Związku Głuchoniemych w Białogardzie
18. Prace budowlane i konserwatorskie, ich przebieg i dokumentacja		19. Stan zachowania (fundamenty, ściany zewnętrzne, ściany wewnętrzne, sklepienia, stropy, konstrukcje dachowe, pokrycie dachu, wyposażenie i instalacje) Stan techniczny obiektu, zadowalający. Brama nie wymaga remontu.	
20. Najpilniejsze postulaty konserwatorskie
