BUDYNEK BRAMNY, NR 5
w zespole folwarcznym

2. Czas powstania
1923 r.

3. Miejscowość *KNYKI*
CHWALIMKI

1. Miejscowość C H W A L I M K I	2. Obiekt (nazwa jak w karcie) BUDYNEK BRAMNY w zespole folwarcznym	3. Zawartość wkładki (nazwa obiektu lub materiału uzupełniającego) c.d. opisu, fotografie
-------------------------------------	---	--

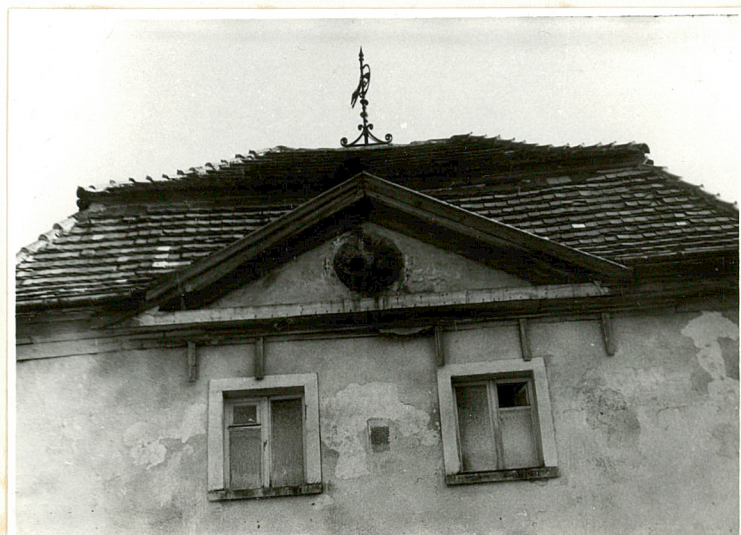
2

1. Elewacja zach.
2. Elewacja zach., fronton.
3. Elewacja wsch. i pn.
4. Elewacja wsch.
5. Elewacja wsch., brama.
6. Elewacja wsch., herb.
7. Elewacja zach., brama.
8. Elewacja zach., datownik.
9. Elewacja zach., podstawa
żuku.
10. Strop nad brama.
11. Wejście do kotłowni i
zewnętrzna ściana klatki
schodowej.
12. Nisza z wejściem do
kotłowni.
13. Elewacja wsch., otwór
ściekowy.
14. Nisze w pn. ścianie
otworu bramnego.

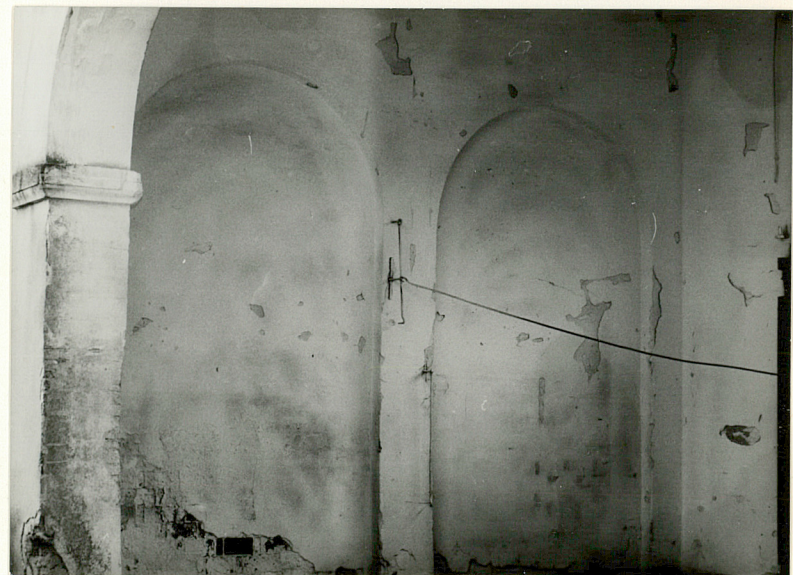
14

Rzut, bryła: obiekt usytuowany w zwartym ciągu szeregowej zabudowy, wzniesiony na planie prostokąta, 2-kondygnacyjny bez podpiwniczenia, na piętrze ze ściętymi narożnikami, 2-traktowy, o traktach wzdłużnych, w przyziemiu 1-przejazdowy, kryty dachem 4-spadowym; w przejeździe płytkie nisze ujęte w łuki odcinkowe.
