KOŚCIÓŁ FILIALNY p.w. św. STANISŁAWA

k. XV w.

MOSKORZYN

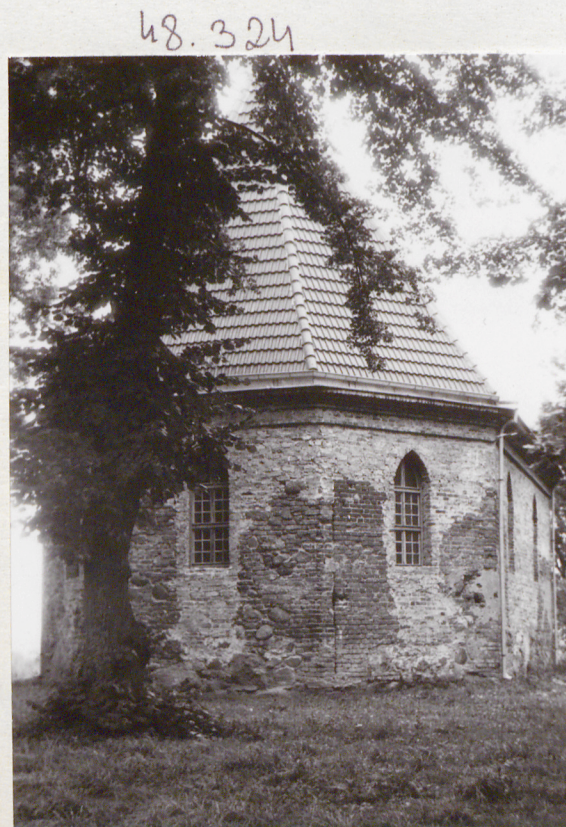
6

Stan zachowania kościoła po odbudowie w latach 1991-1992 bardzo dobry.

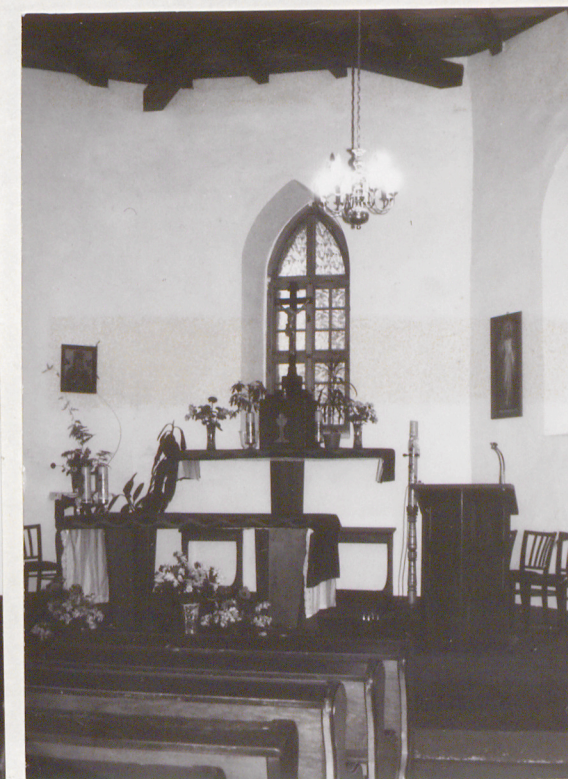
8

Wnętrze kościoła przykryte stropem belkowym jest otynkowane i pomalowane. Posadzka cementowa. Instalacja elektryczna.
