1. Obiekt

DOM MIESZKALNY NR 4

**DOBRA
K/NOWOGARDU**

1. Miejscowość D O B R A K/NOWOGARDU	2. Obiekt (nazwa jak w karcie) DOM MIESZKALNY NR 4 UL. KOŚCIUSZKI	3. Zawartość wkładki plan sytuacyjny, tekst, foto
--------------------------------------------	-------------------------------------------------------------------------	------------------------------------------------------

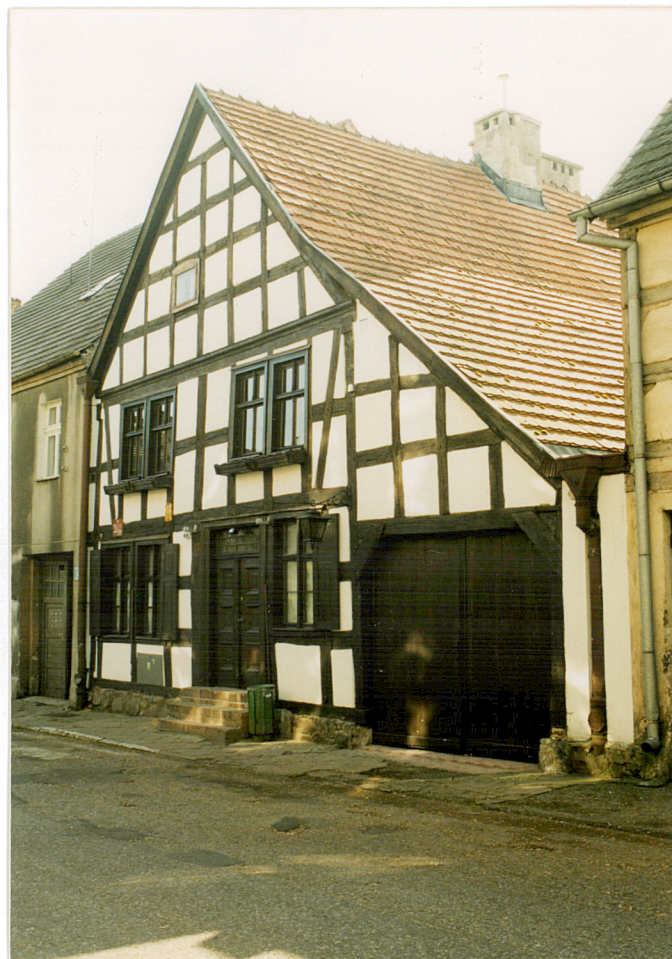
1. Elewacja frontowa - widok od wschodu
2. Elewacja frontowa - widok ogólny od północy
3. Elewacja tylna - południowo-zachodnia
4. Fragment ryglowej ściany tylnej w obrębie dawnego przejazdu bramnego
5. Dwuskrzydłowe wrota przejazdu bramnego w el. frontowej
6. Ramowo-płycinowe, 2-skrzydłowe drzwi frontowe
7. 4-skrzydłowe okna krosnowe na 2 kondygnacji el. frontowej z inskrypcją na belce oczepowej
8. Okna krosnowe oraz dalszy fragment inskrypcji
9. Drzwi frontowe - widok od wewnątrz
10. Ściana ryglowa rozdzielająca dawny przejazd od korpusu domu mieszkalnego
11. Parter - wnętrze traktu tylnego z barem i klatką schodową
12. Parter - strop belkowy nagi w trakcie frontowym
13. Druga kondygnacja - fragment stropu z historycznymi belkami i mieczami.

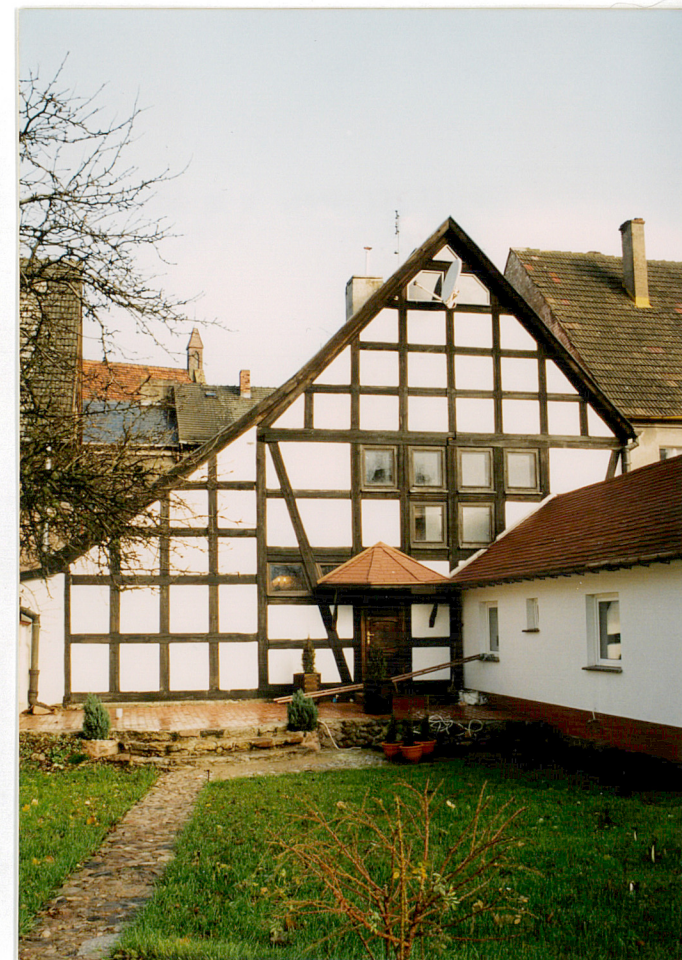
3.

Pokrycie dachowe - stanowi ceramiczna dachówka karpiówka ułożona w koronkę (podwójnie). Linia kalenicy zabezpieczona ceramicznymi gąsiorami. Tylnie drzwi osłonięte rodzajem obdaszka (okapu, fot. 3) 3-połaciowego, pokrytego dachówką bitumiczną.

Stolarka okienna - w ewidencjonowanym obiekcie wymieniona w okresie remontu w latach 1978-79 i 1997-98, w elewacji frontowej nawiązująca do historycznej. Otwory okienne w kształcie stojących prostokątów (fot. 1, 7), zaopatrzone w lekko profilowane deskowe opaski, na parterze także 1-skrzydłowe, ramowo-płycinowe okiennice. Okna skrzynkowe, podwójne krosnowe, 4-skrzydłowe, dzielone na parterze asymetrycznym krzyżem (dolne skrzydła 2-kwaterowe). Okna 2-giej kondygnacji analogiczne, dzielone profilowanym ślaniem (fot. 7) z listwami przylgowymi w kształcie smukłych kolumniek. Okienko doświetlające poddasze strych od frontu krosnowe, 1-skrzydłowe (od wewnątrz 2-skrzydłowe). W elewacji tylnej stolarka całkowicie wtórna, okna umieszczone w polach międzyryglowych. Salę restauracyjną doświetlają dwa małe okna krosnowe (fot. 12), 2-skrzydłowe. W obrębie 2 kondygnacji (fot. 3) 1-skrzydłowe okna zespolone.

Elewacja frontowa korpusu domu mieszkalnego 4-osiowa (wraz z przejazdem bramnym 5-osiowa), charakteryzuje się rytmicznym rozmieszczeniem otworów okiennych i drzwiowych. Obiekt wzniesiony w tradycyjnej technice szkieletowej (obecnie po rewaloryzacji i rekonstrukcji), charakteryzuje się rytmicznym rozmieszczeniem słupów, spiętych na parterze dwoma, a na piętrze jednym poziomem rygli, z przynaróżnymi ukośnymi zastrzałami w obrębie 2 kondygnacji. Pola międzyryglowe otynkowane na gładko, bielone, zlicowane z drewnianym (zaimpregnowanym na brunatno) szkieletem. Na profilowanej belce oczepowej Historyczna inskrypcja (patrz rubr. 12). Elewacja tylna ryglowa, w większości rekonstruowana (3-osiowa) z przynaróżnymi zastrzałami w obrębie obu kondygnacji i oknami w miejscu pół międzyryglowych (fot. 3).

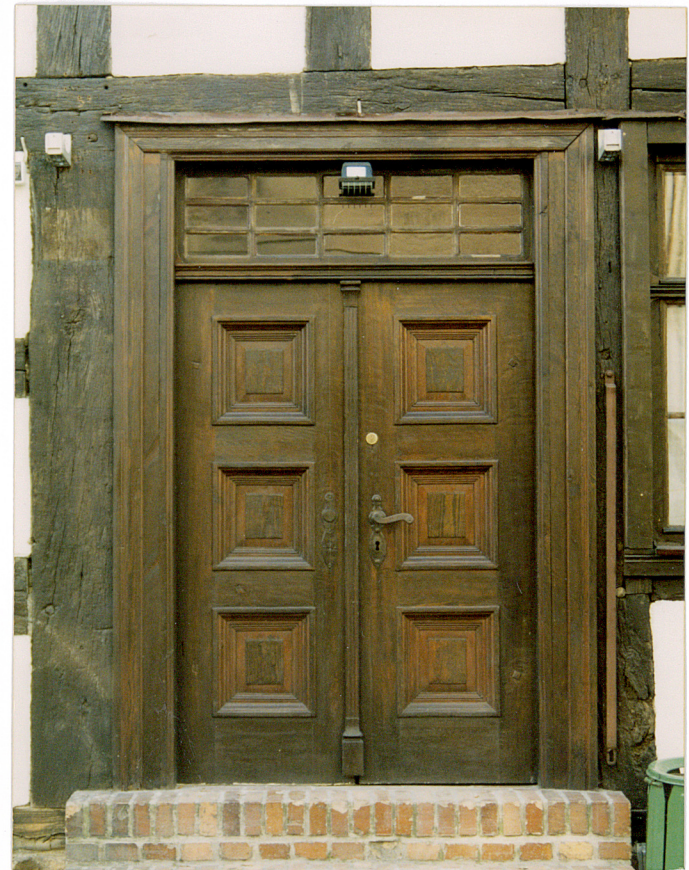
6

Schody - frontowe, zewnętrzne (fot. 6), 2-stopniowe, ceglane, analogiczne schodki w części barowej (fot. 11). Na drugą kondygnację prowadzą współczesne schody drewniane, policzkowe, ażurowe (fot. 11) z deskową balustradą. Być może pierwotnie schody znajdowały się w innym miejscu. Do piwnicy nowe schody betonowe z okładziną z płytek ceramicznych. W sali dancingowej (klubowej) we wnętrzu dawnego przejazdu (fot. 10) metalowe, kręte schody z deskowymi stopniami, prowadzące na drugą kondygnację.

Stolarka drzwiowa - wtórna, pochodząca z okresu remontów obiektu, nawiązująca do wzorów historycznych (dotyczy drzwi frontowych i wrót przejazdu bramnego). Drzwi frontowe (fot. 6) 2-skrzydłowe, ramowo-płycinowe (płyciny w formie profilowanych, wklęsłych kasetonów), zaopatrzone w listwę przylgową w kształcie smukłej kolumniki, ponad profilowanym ślaniem wielokwaterowe nadświetle. Drzwi umieszczone w otworze w kształcie stojącego prostokąta, opaski deskowe, profilowane, od góry zabezpieczone niewielkim metalowym obdaszkiem (przed zawilgoceniem). Drzwi zawieszone na hakowo-tarczowych zawiasach (rekonstrukcja), zaopatrzone w ozdobną kłankę, szyldziki i zamek puszkowy. Wrota przejazdu, 2-skrzydłowe, deskowe (spagowe), zawieszone na pasowych zawiasach, umieszczone w historycznym otworze przejazdu w kształcie leżącego prostokąta, z zachowanymi pierwotnymi elementami drewnianej konstrukcji (fot. 5). Drzwi tylne (fot. 3) 1-skrzydłowe, ramowo-płycinowe (płyciny z motywem rozetowym), zawieszone na trzpieniowych zawiasach, od zewnątrz osłonięte 3-połaciowym daszkiem, zaopatrzone w nadświetle. Otwory drzwiowe w części restauracyjnej i w sieni przesklepione łukiem pełnym (fot. 9) z wątkiem ceglanym. Drzwi na 2 kondygnacji, w części hotelowej nowe, pełne, płycinowe, zawieszone na trzpieniowych zawiasach.

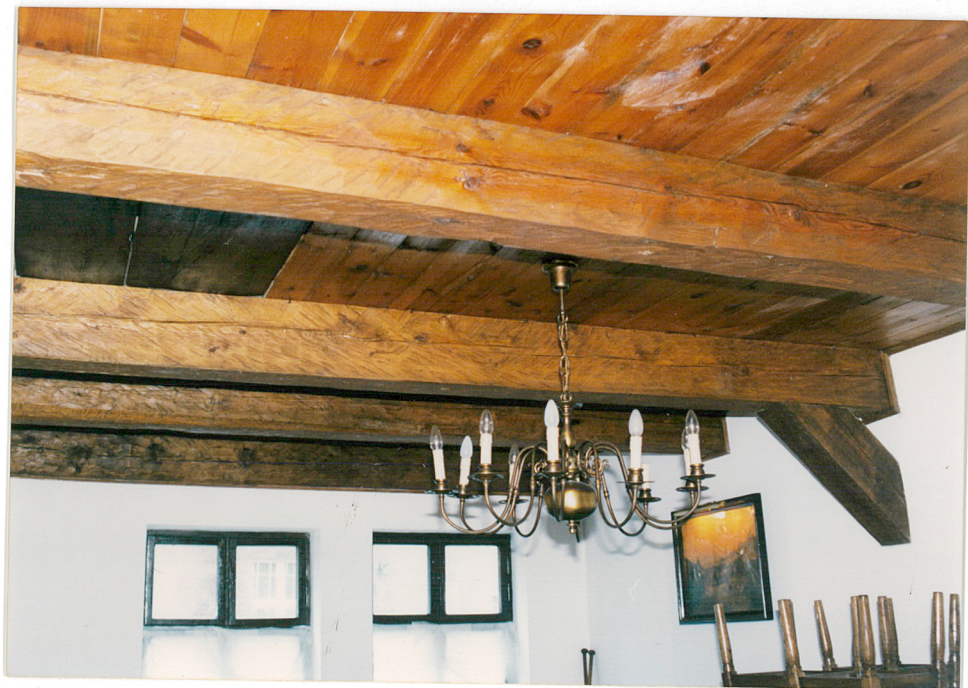
12.

Stropy - belkowe nagie z deskową powalą (belki stropowe odsłonięte w całości) - w obrębie parteru budynku mieszkalnego (fot. 11, 12), deski i belki pociągnięte bejcą z lakierem. Na piętrze strop z zachowanymi częściowo historycznymi belkami i mieczami (fot. 13). Belki o wymiarach 16-18 x 24-26 cm. Pochodzące z okresu remontu nowe elementy drewniane stylizowane na obróbkę "od topora" (fot. 12). W obu piwnicach stropy betonowe, lane.
