1. Obiekt

ZESPÓŁ STACJI KOLEJKI WĄSKOTOROWEJ

1905 - 1909r

DOBRA (NOWOGARDZKA)

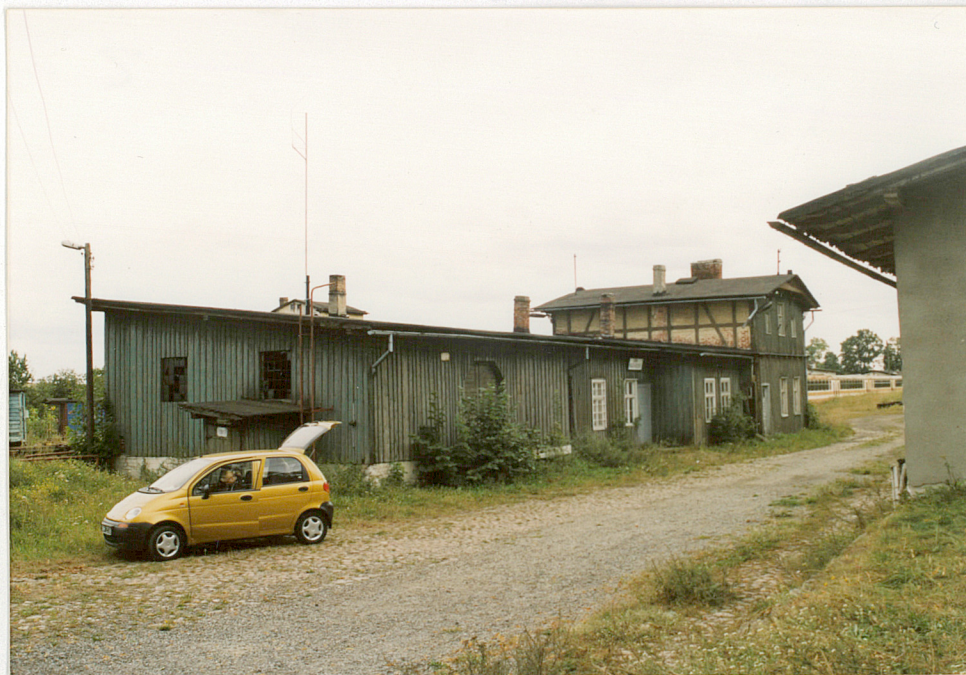
Budynki A,B,C stanowią nietypowy przykład stacji kolei wąskotorowej, ze względu na zastosowany materiał konstrukcyjny – obiekty zostały wykonane w drewn. konstrukcji ryglowej, którą oszalowano deskami.

1. WIDOK STACJI OD WSCH. (OD STR. TOROWISKA)
 2. BUDYNEK STACJI (A,B,C) – WIDOK OD PŁN.ZACH.
 3. BUDYNEK STACJI – NA PIERWSZYM PLANIE
 BUD. MAGAZynu (C) – WIDOK OD PŁN.

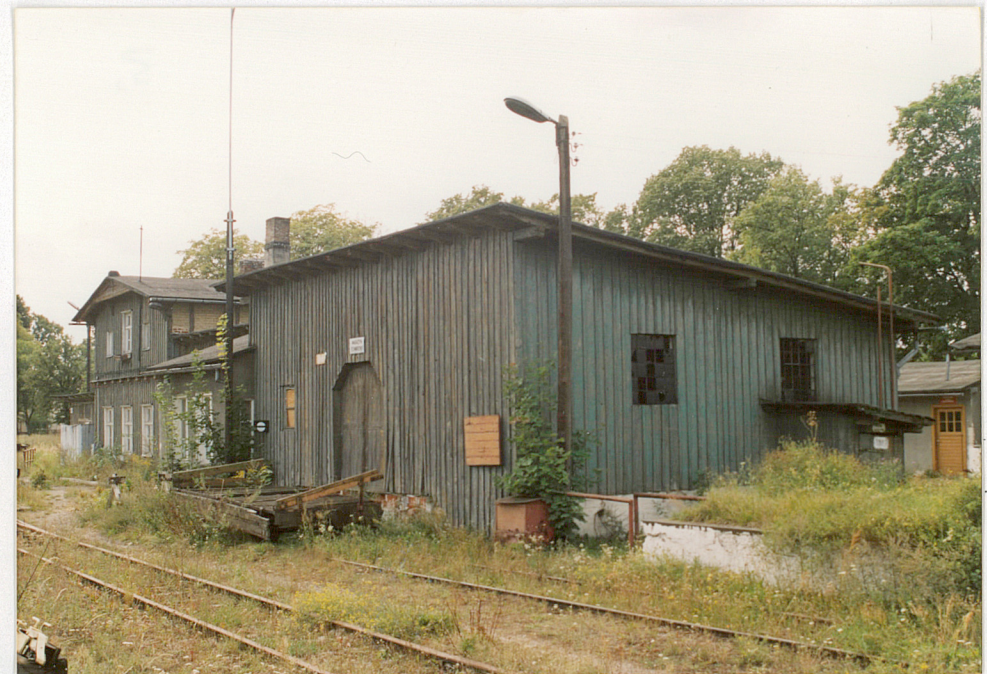
3.

Drzwi - wrota (2x) drewniane 2-skrzydłowe przesuwne na stalowych prowadnicach wózkowych. Stanowią charakterystyczny element zespołu stacji, gdyż partię nadprożową wykrojono w poligonalnej formie.

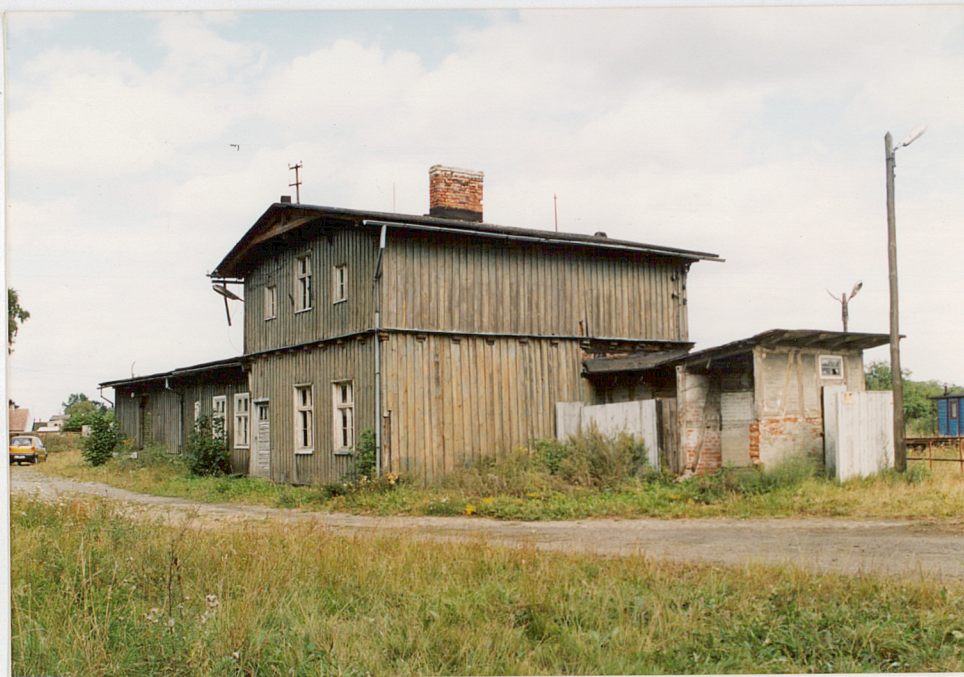
Rzut – rozplanowany na prostokącie 8 x 9,25m, krótszym bokiem wzdłuż dojazdu i torowiska. Zastosowanie nietypowego budulca nie wpłynęło na zmianę schematu Funkcjonalnego jaki stosowano przy budowie części mieszkalnej na stacji kolejowej. Budynek mieszkalny powstał na planie zbliżonym do kwadratu, jedyne wejście na klatkę schodową 2-biegową umieszczono po lewej str. frontu (w pñ.-zach. narożniku), a pomieszczenia użytkowe połączono przejściowo nie wydzielając wewnętrznego korytarza. Analogicznie rozplanowano piętro. Poddasze nieużytkowe – niedostępne.

4. BUD.MIESZKALNY STACJI (B) I GOSPODARCZY (D)
W GŁĘBI CZĘŚCI A,C STACJI – WIDOK OD PŁD.-ZACH.
5. DETAL SZCZYTU BUD.MIESZKALNEGO (B)
6. KLATKA SCHODOWA W BUD.MIESZKALNYM (B)

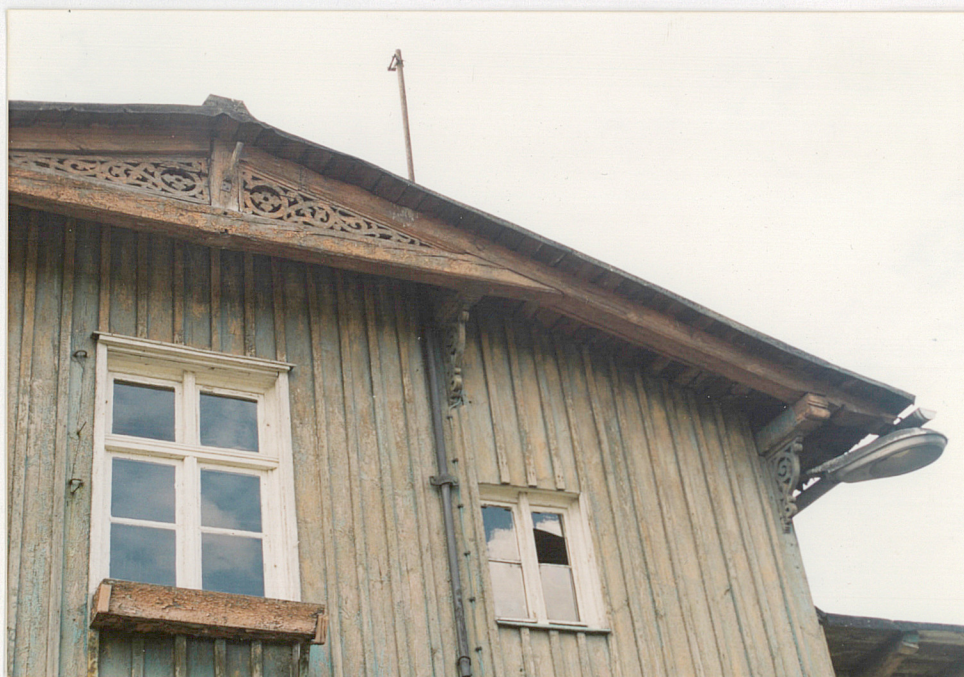
5.

Elewacja – zach. frontowa (od str. dojazdu-dojsia do stacji); 3-osiowa , wykończenie identyczne z budynkiem A , tj. pionowe oszalowanie deskami z nakładką listwową. Symetryczna, za wyjątkiem usytuowania drzwi, które umieszczono w 1-ej skrajnej osi od pñ. Na piętrze tylko w osi środkowej powtórzono okno z krzyżowym podziałem, po bokach po jednym oknie mniejszym 2-skrzydłowym. Podział kondygnacyjny i poziom stropu akcentują wysunięte przed lico elewacji belki stropowe, które zakończono dekoracyjnym podcięciem. Okapy szczytów wykończono dekoracyjną ciesiołką : płatwie więzby podpierają wsporniki z ażurowym wypełnieniem o motywach roślinnych, również partię podkalenicową szczytu wypełniono podobnym ażurem.

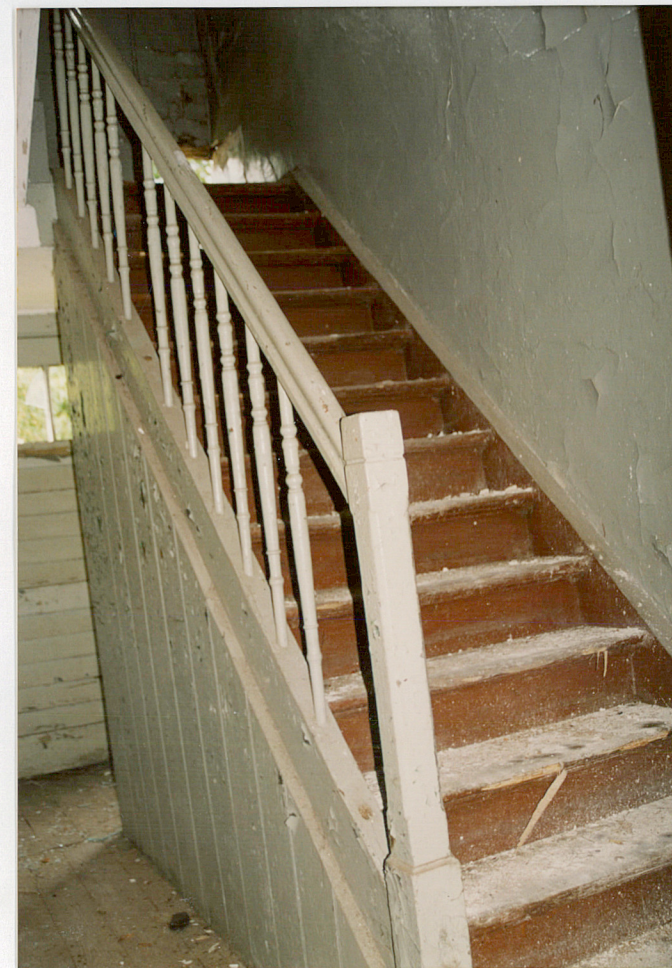
6.

Schody – drewniane 2-biegowe policzkowe pełne, stopnice z profilowanym noskiem, drewniana balustrada składa się z profilowanych tralek i poręczy.

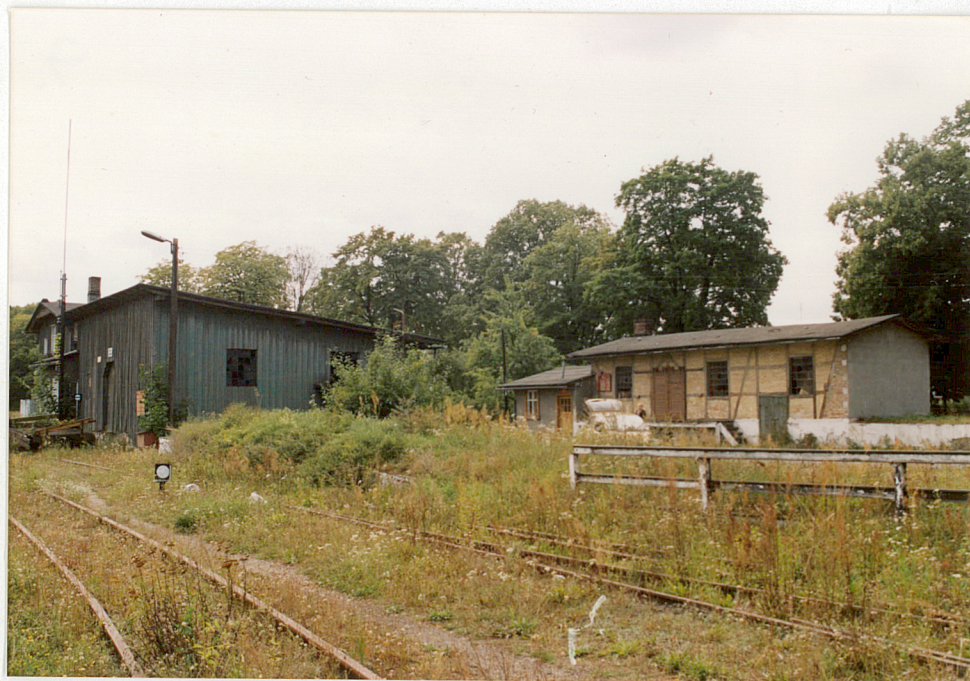
7. ZESPÓŁ STACJI – WIDOK NA BUD. GŁÓWNY (A,B,C,D)
I MAGAZYN (E) OD STR. PŁN.
8. ELEWACJA WSCH. BUD. MAGAZynu (E)
9. ELEWACJA ZACH. BUD. MAGAZynu (E)
10. ELEWACJA WSCH. BUD. WARSZTATÓW (F)

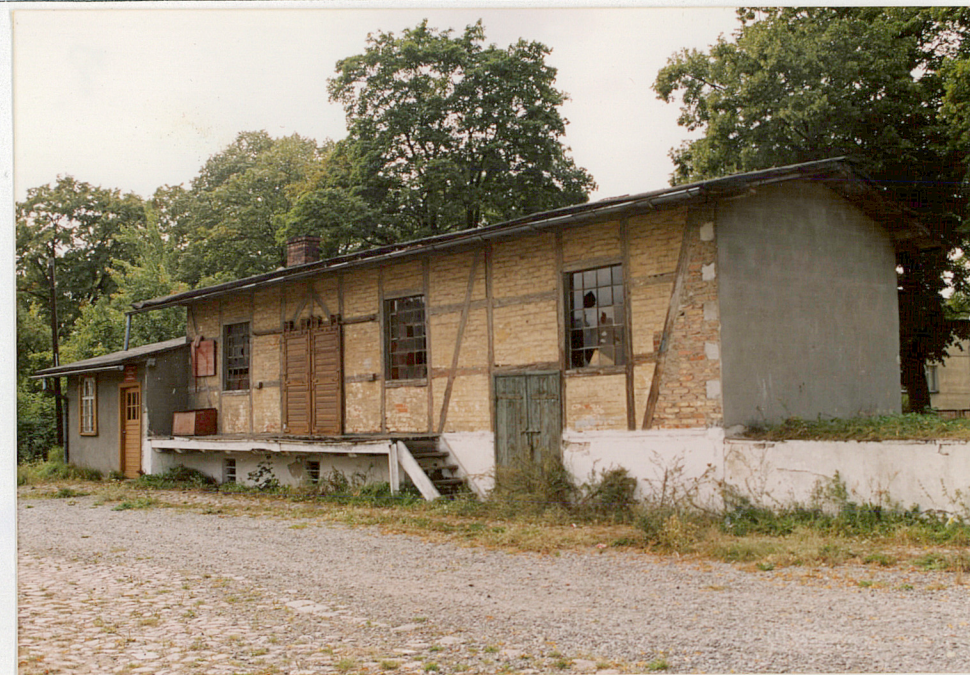
8.

Elewacja – wsch. frontowa (od str. dojazdu) parterowa z wysokim podpiwniczeniem, 3-osiowa o niesymetrycznie rozmieszczonych otworach okiennych i drzwiowych. Brak detalu architektonicznego, widoczna jedynie szkieletowa konstrukcja ścian i ich ceglane wypełnienie. Przed lico magazynu, na szerokość podestu wysunięto budynek stróżówki – jest to elewacja z dwoma osiami : okienną i drzwiową.

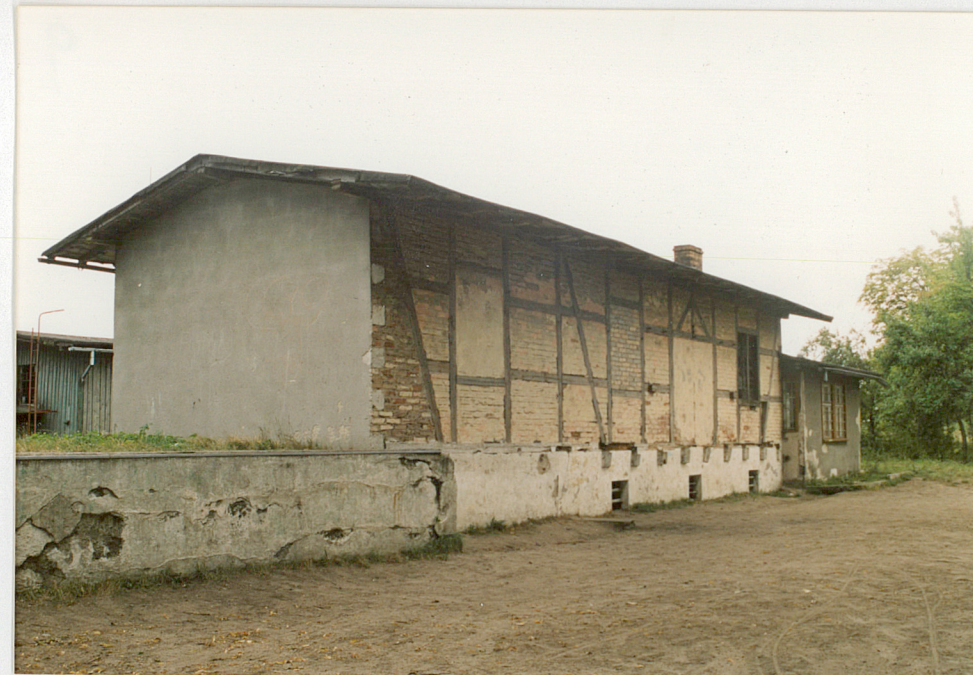
9.

Elewacja zach.- podłużna (od str. ul. Piłsudskiego) – pierwotnie stanowiła lustrzane odbicie elewacji wsch.(poza zejściem do piwnic). Obecnie pozostał tylko jeden otwór okienny po pld. stronie. W poziomie piwnic trzy kwadratowe otwory okienne bez szklenia, okratowane. Elewacja biura otrzymała dwa okna krzyżowe.

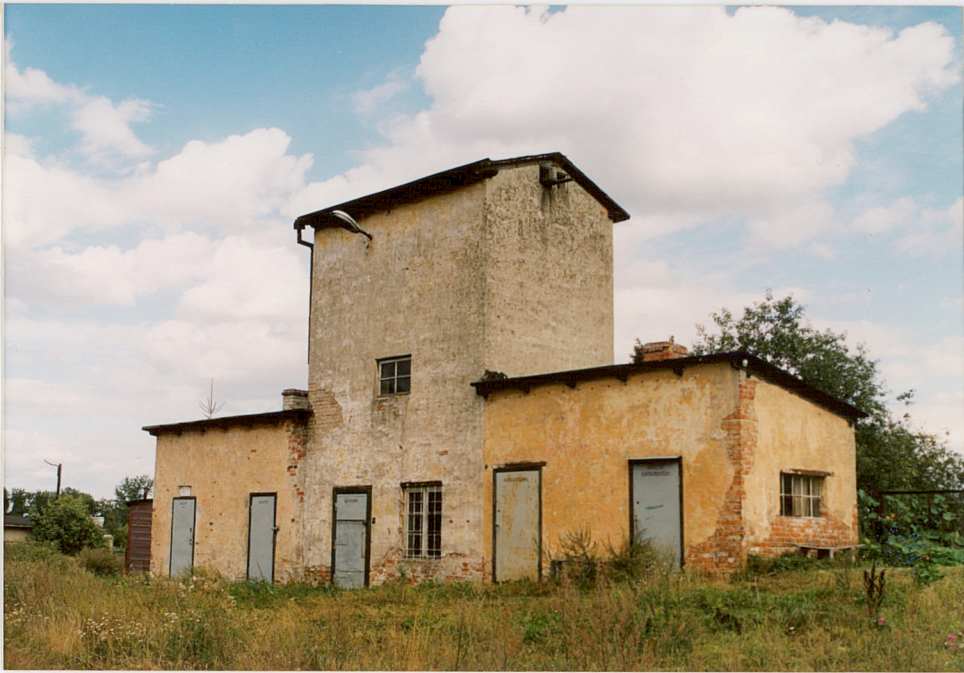
10,

Elewacja – wsch. podłużna, 6-osiowa, osie rozmieszczone symetrycznie, w elewacji występuje tylko jedno okno usytuowane w partii 2-kondygnacyjnej. W drugiej kondygnacji, na osi małe okno stalowe o proporcjach kwadratu.
