EWANGELICKI, ob.  
KOŚCIÓŁ FILIALNY P.W. Chrystusa Króla

2. Czas powstania  
poł.XVII w

STĘPIEŃ

1. Miejscowość <b>STĘPIEŃ</b>	2. Obiekt (nazwa, jak w karcie) <b>Kościół filialny pw. Chrystusa Króla</b>	3. Zawartość wkladki (nazwa obiektu lub materiału uzupełniającego) <b>C.d. pkt.13 - opis:</b>
-------------------------------	--	--

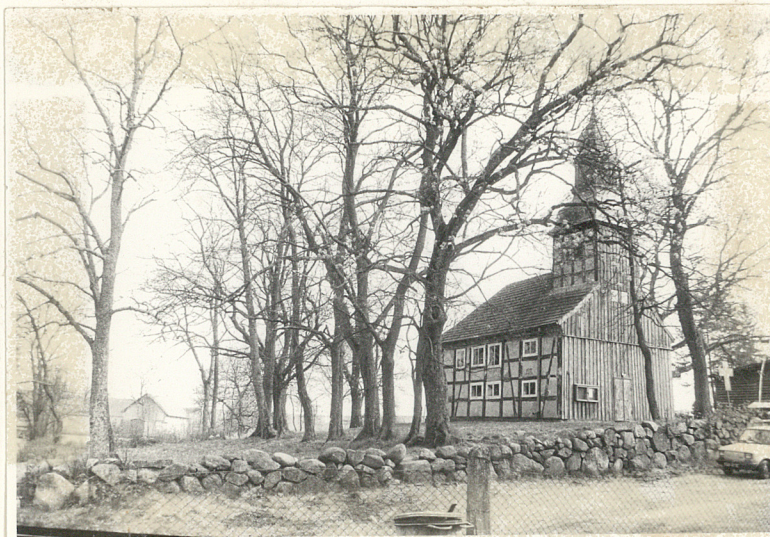
1

- SPIS ZDJĘĆ
1. Kościół i plac przykościelny - widok ogólny od strony północno-zach.
  2. Bryła kościoła - widok od wschodu.
  3. Otoczenie kościoła - widok od strony wschodniej.

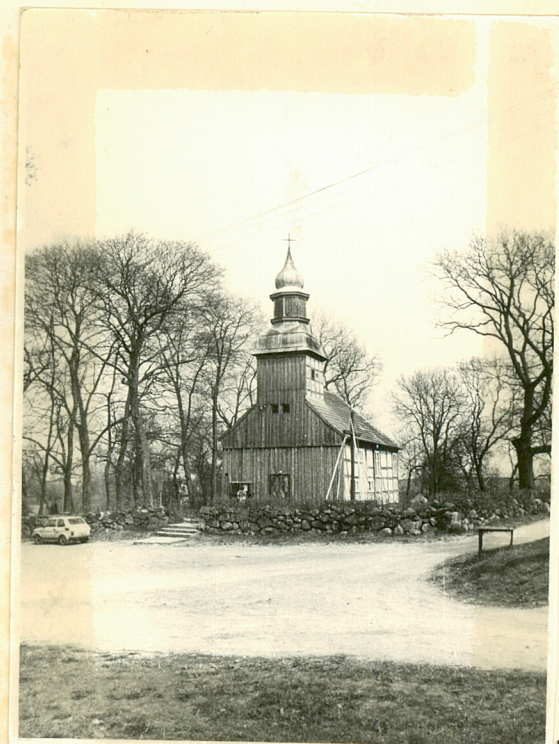
7

7. Widok na bryłę kościoła od strony południowo-zachodniej.
  8. Elewacja północno-wschodnia kościoła.
  9. Widok na elewację pn/wsch i zach/pn.
  10. Spróchniałe, otynkowane słupy i rygle - w narożnikach elewacji - stan z kwietnia 1994r.

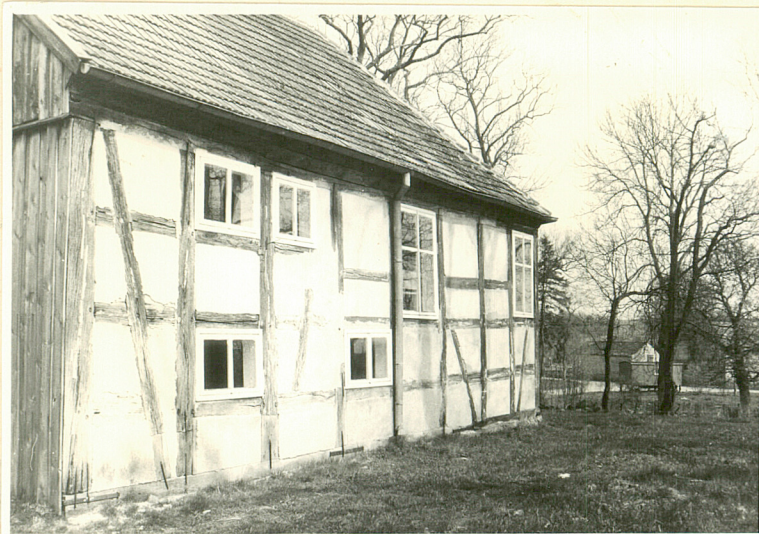
**ELEWACJA WSCHODNIO-POŁUDNIOWA** o kształcie wydłużonego prostokąta, 8-osiowa, II-kondygnacyjna, niesymetryczna. Powierzchnia elewacji podzielona rytmem 9-słupów i 3 - rzędów poprzecznych belek - rygli, wzmocnionych długim, przebiegającym przez całą wysokość elewacji zastrzałem na 1-szej od strony zachodniej osi, ponadto, krótkim zastrzałem pomiędzy 1 i 3 -cim rygłem na 3-osi, a także zastrzałem między 1 i 2 rygłem na osiach 6-tej i 8-mej. Płaszczyzna elewacji przepruta na poziomie I kondygnacji, na 2 i 4-tej osi - małymi oknami o kształcie leżącego prostokąta, oraz nieznacznie od nich większymi oknami na 2 i 3 osi w poziomie kondygnacji II-giej. Na poziomie tej kondygnacji, na 5 -tej i 8 -mej osi - duże prostokątne okna, wmontowane między 2 rygłem a belką oczepu. Na słupie, między 4 i 5 osią zamocowana rura spustowa odprowadzająca wodę z rynny, umieszczonej powyżej gzymsu koronującego.

4. Droga dojazdowa do kościoła od strony pd/wsch. i sąsiadująca zabudowa wiejska.
  5. Elewacja wschodnio-południowa - stan z kwietnia 1994r.
  6. " " - po zdjęciu tynków - k. maja 1994r.

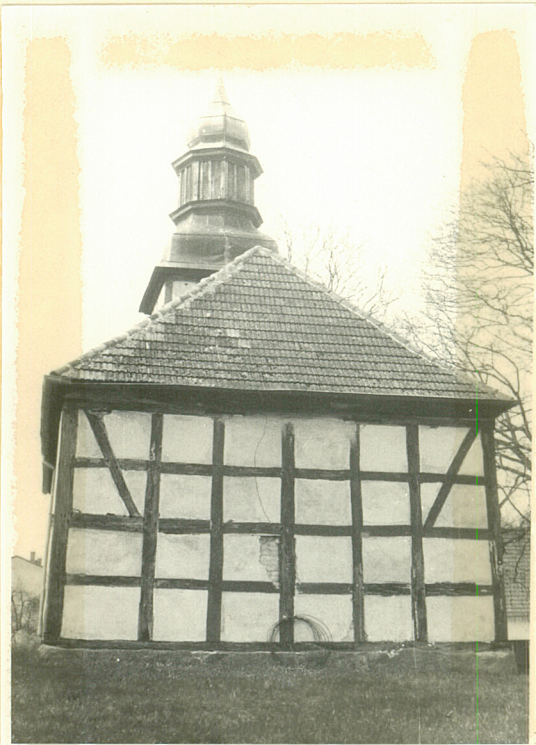
8

**ELEWACJA PÓŁNOCNO-WSCHODNIA** zamykająca prezbiterium, prostokątna, jednokondygnacyjna. Jej płaszczyzna podzielona rytmem 7 słupów i 3 rzędów rygli. Skrajne dwa górne pola wzmocnione zastrzałami.

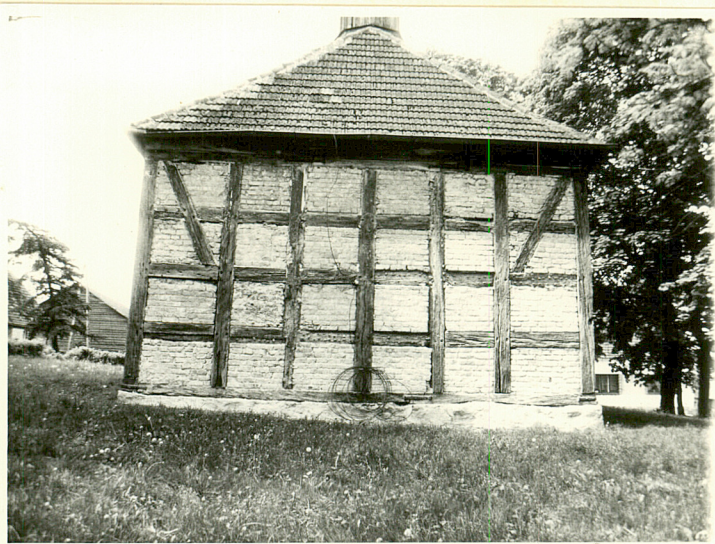
11

11. Elewacja północno-wschodnia - po zdjęciu tynków w k. maja 1994r.
  12. Elewacja zachodnio-północna - " " "
  13. Fasada kościoła
  14. Elewacja wsch/pd - spróchniałe rygle i słupy - stan z IV 1994r.

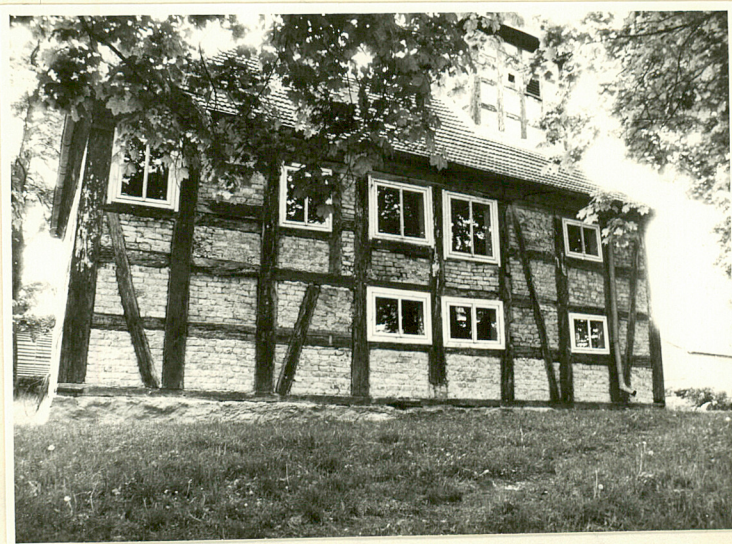
12

**ELEWACJA ZACHODNIO-PÓŁNOCNA** - o kształcie identycznym jak elewacja wschodnio-południowa, 8-osiowa, II - kondygnacyjna, o zbliżonym układzie słupów i rygli, wzmocnionych zastrzałami: na 1-szej i 3-ciej od zachodu osi - zastrzały przebiegają przez całą wysokość elewacji. Na 6-tej osi przez dwa dolne pola, a na 8-mej przez trzy dolne pola. Płaszczyzna elewacji przepruta otworami okiennymi o nierównych wielkościach: na poziomie kondygnacji I -szej, na 2-giej od zachodu osi - okno jak w elewacji wsch.-pd tej samej osi. Na osiach 4 i 5 -tej I kondygnacji okna szersze, o formie leżącego prostokąta. W poziomie kondygnacji II-giej, na 2-giej osi - małe prostokątne okno; na osi 4-tej okno o formie wydłużonego prostokąta na osi 5 -tej, zbliżone w kształcie do kwadratu. Na osiach 6-tej i 8-mej - okna prostokątne, mniejsze niż na osi 4-tej. Rura spustowa zamocowana na słupie między 1-szą i 2-gą osią.

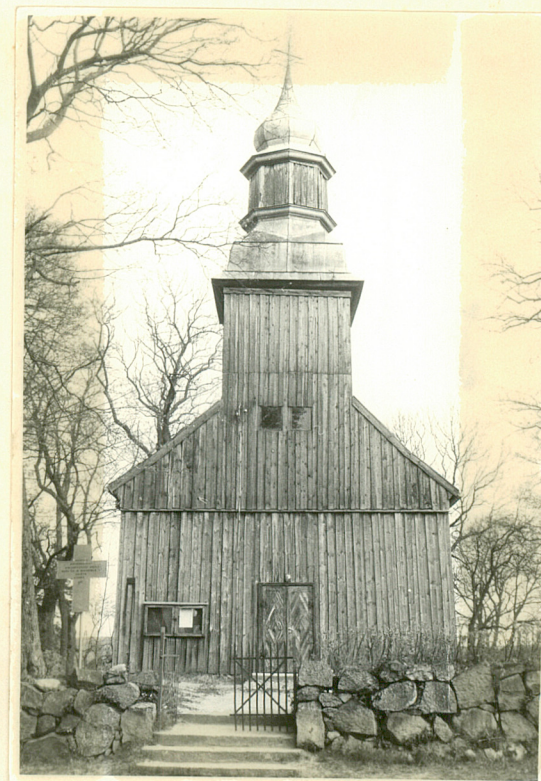
13

**FASADA** o kształcie leżącego prostokąta, zwieńczonego trójkątnym szczytem, ponad którym widoczna kwadratowa ściana wieży, zwieńczonej barokowym, cebulastym hełmem. Fasada jednoosiowa, symetryczna, oszalowana deskami. Na osi głównej drzwi wejściowe, poprzedzone dwoma cementowymi, szerokimi stopniami. Drzwi w otworze o formie prostokątnej. W poziomie szczytu dwa bliźniacze kwadratowe okienka. Krawędzie szczytu ujęte prostym drenianym gzymsiem. Identyczny gzyms wieńczy ścianę wieży. Gzyms na I kondygnacji hełmu i gzyms latarni -profilowany świecątkiem, ujętym od dołu i góry fazą.

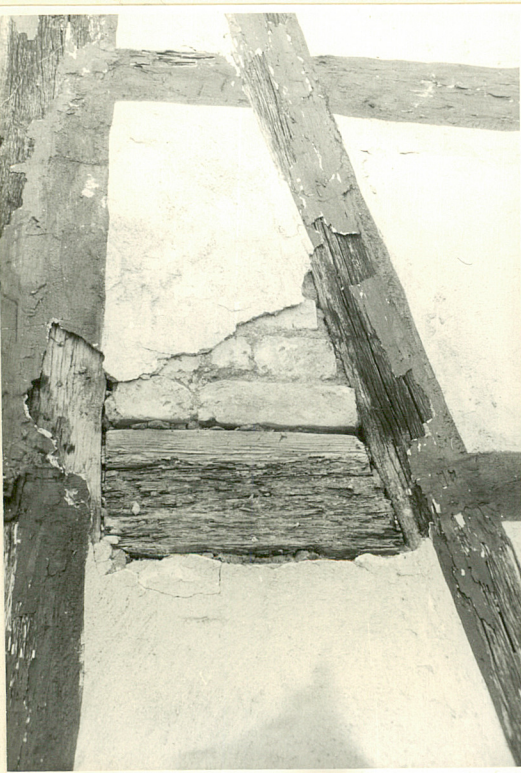
15

15. " " - narożników elewacji ze słupami tynkowania - IV - 1994r.
  16. Elewacja wsch- pd - uszkodzenia słupów i rygli, ślady tynkowania. Widok kamiennego cokołu - stan z IV 1994r.

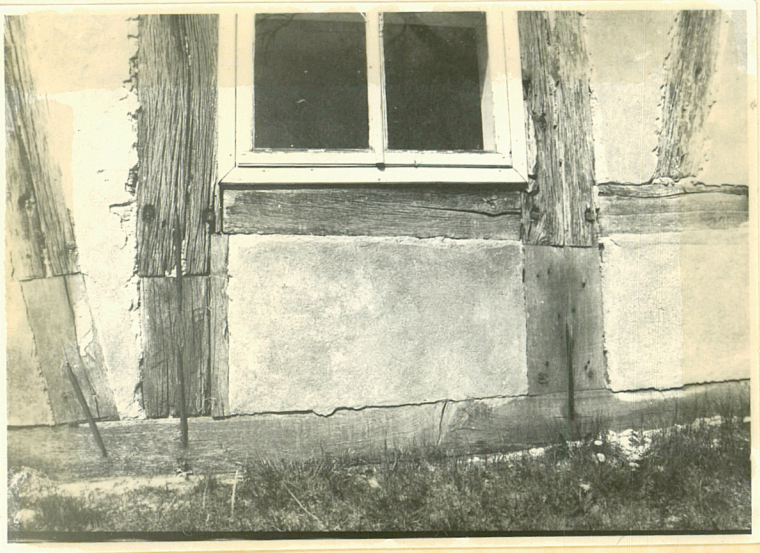
17

17. Flekowania słupów i podwaliny w elewacji wsch/pd.
  18. Więźba dachowa
  19. Spróchniałe słupy i wypłukana podwalina w elewacji północno-wsch. stan z IV 1994r.

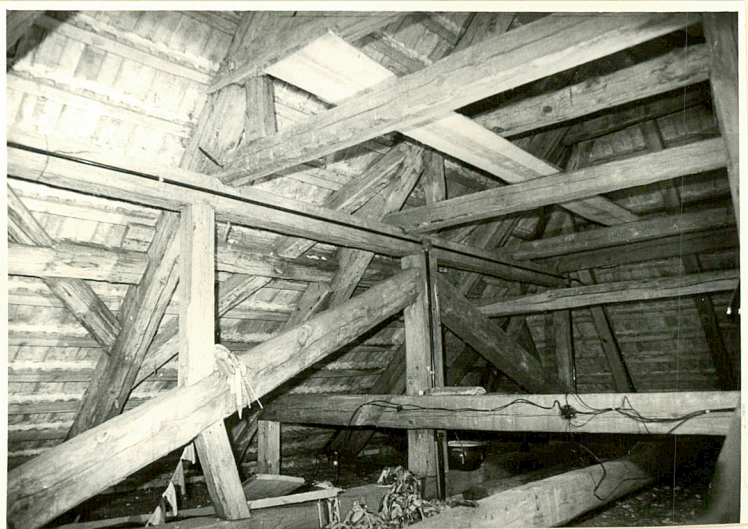
18

WIEŻBA DACHOWA - drewniana, 5-przęsłowa, II -kondygnacyjna, jętkowo-stolcowa z dwiema ścianami stolców na dwóch kondygnacjach. Stolce kondygnacji 1-szej ustawione na podwalinach. Wieżba z dodatkowymi podporami i rozporami, pochodzącymi z czasów kolejnych remontów. Stąd, wieżary na poszczególnych przęsłach niesymetryczne. Wieżar 1-szej od strony północno-wschodniej osi złożony z jętki złączonej z krokwiami na czop z kołkowaniem w kondygnacji 2-giej i analogicznie związanej z krokwiami, podpartej 2- ścianami stolców na kondygnacji 1-szej. Na przesunięciu osi w kierunku zach-pd - wieżar pusty, złożony z rozpor bezpośrednio wspartej na płatwi pośredniej. Poniżej, rozpóra wiążąca krokwie. Na 2-giej osi od strony północno-wschodniej wieżar dwukondygnacyjny, w której jętka kondygnacji drugiej podarta po bokach 2 niskimi stolcami. Solce w kondygnacji 1-szej wzmocnione długimi zastrzałami; elementy wieżara łączone na czopy. W dolnej części, rozpóra podparta niskimi słupkami, połączona ze stolcami metalowymi śrubami. W wieżarze 3-osi, jętka górna łączona z krokwiami na zakładkę z kołkowaniem. Płatew pośrednia podparta (współcześnie) słupkiem ustawionym na zastrzale, wzmacniającym stolce w wieżarach pełnych. Wieżary 4 i 5-osi - pełne. Wieżba usztywniona rozporami, umieszczonymi w płaszczyźnie połaci, pomiędzy krokwia-

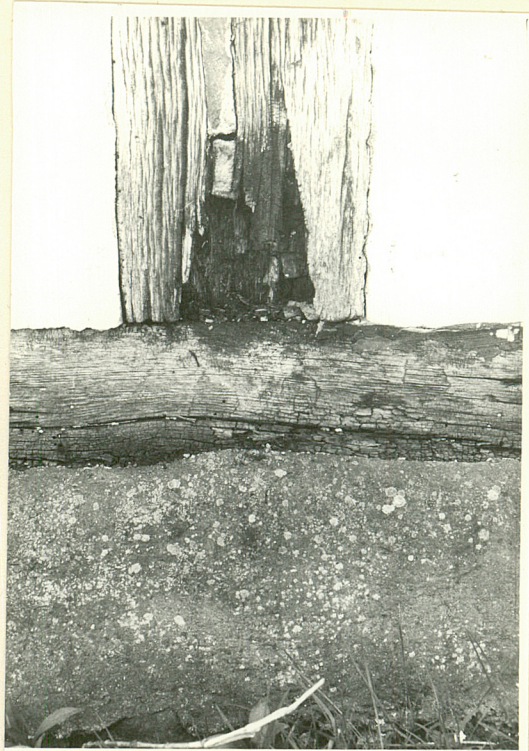
19

4. Zły stan instalacji odprowadzającej wodę : urwane rynny, zalewające bezpośrednio podwalinę i fundamenty.

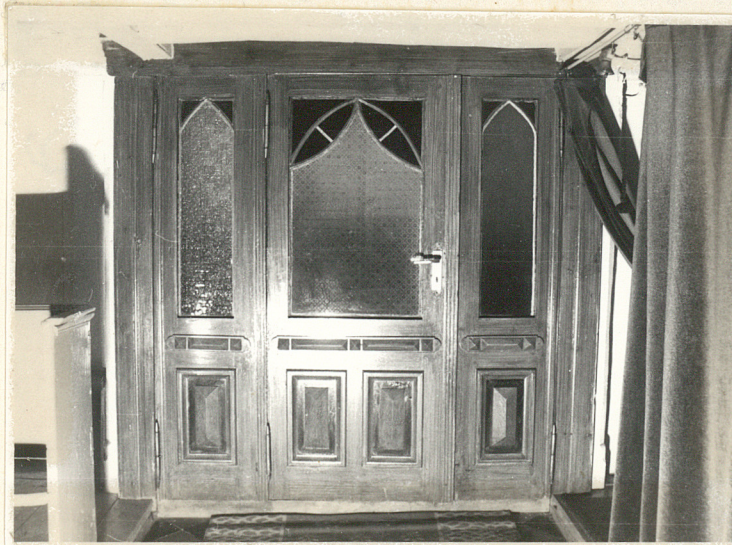
28

**DRZWI:** zewnętrzne, główne - współczesne, drewniane dwuskrzydłowe, pełne, ościeżnicowe, tępe. Skrzydła ramowo-płycinowe opierzone romboidalnie ułożonymi listwami z rautem na osi środkowej. Zawiasy i klamka współczesne. Drzwi wewnętrzne, prowadzące z kruchty do nawy - zamocowane wtórnie, składane, 3-skrzydłowe. Skrzydła boczne o połowę węższe od środkowego. Drzwi ościeżnicowe, tępe. Skrzydła ramowo-płycinowe, przeszklone w kwaterach górnych. W kwaterach dolnych - płyciny zdobione prostokątnymi rautami, ponad którymi wyładowany gzyms. Kwatery górne przeszklone szkłem piaszkowanym (w bocznych skrzydłach - szkło współczesne, ornamentowe). osadzonym w ołowianych ostrołukowych ramach. Listwy przymykowe kanelurowane. Skrzydła zawieszane na zawiasach czopowych. Klamka i szyld współczesne. Drzwi na emporę - drewniane, jednoskrzydłowe, deskowo-listwowe, tępe. Zamek wierzchni, skrzynkowy, bez zdobień. Klamka w formie walca, żelazna. Prostokątny szyld zwieńczony motywem trójliścia. Zawiasy tarczowe, gładkie.

26. Wnętrze kościoła - ławy, posadzka.
  28. Drzwi wewnętrzne z kruchty do nawy
  29. Stolarka okienna
  30. Jedyny zachowany krzyż z dawnego cmentarza przykościelnego.

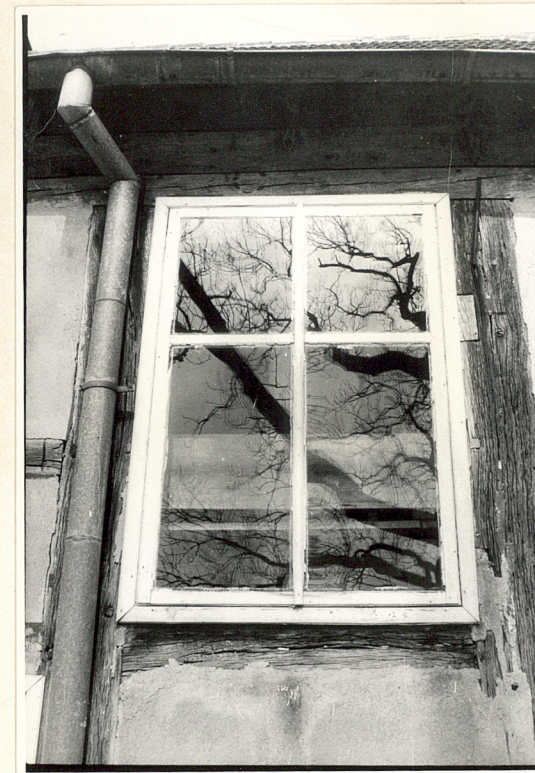
29

**OKNA:** wtórne, drewniane, pojedyncze, stałe, ościeżnicowe. Okna o zróżnicowanych wielkościach. W elewacji wsch.-pd na 5-tej i 8-osi okno czteropodziałowe, dwudzielne, dwupoziomowe, szklone na kit. Krzyż okienny właściwy, skrzyżowanie równorzędne. Na pozostałych osiach tej elewacji i elewacji zach.-pn - okna dwupodziałowe, dwudzielne, stałe, o formie prostokątów leżących i stojących. W fasadzie - okna drewniane, jednodelne, stałe. W wieży otwory okienne wypełnione żaluzjowymi okiennicami.
