OBORA / ob. obora , magazyn / w zespole folwarcznym /61

K O Z Y

Kozy
73-130 Dobrzany

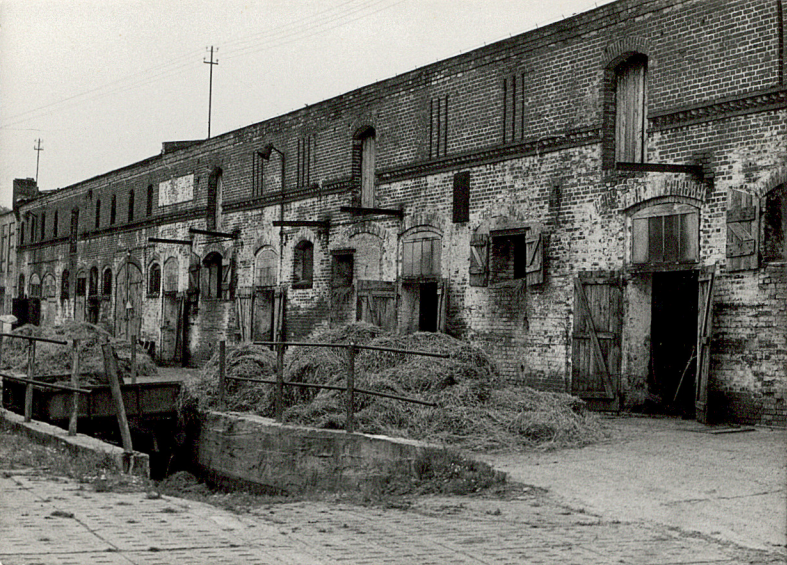
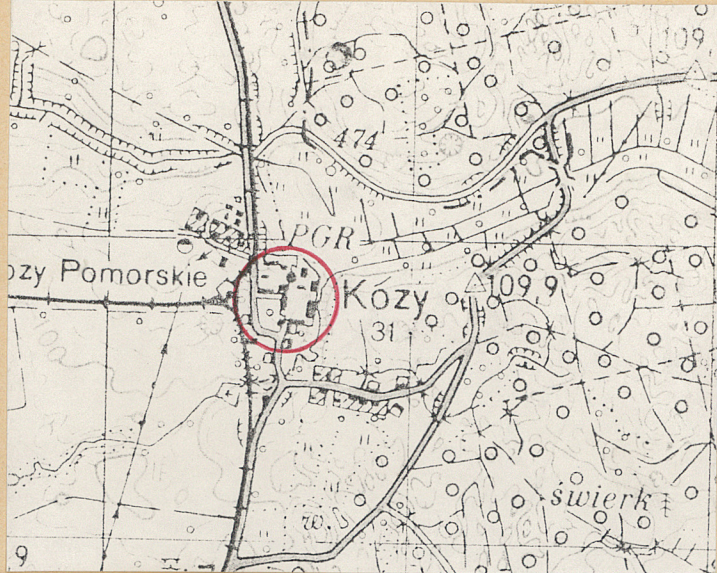
11. Z

Sytuacja: budynek położony jest na ścianie E podwórza gospodarczego. Sąsiaduje elewacją szczytową S ze szczytem E owczarni /7/. Szczytem N budynek sąsiaduje z powojennym magazynem. Położony jest na terenie płaskim, na osi N - S .

Mury: cegła pełna, ceramiczna, na zaprawie cementowo-wapiennej, o wążku krzyżowym, na podmurówce z kamienia łamanego.

Dach: dwuspadowy, kryty papą; konstrukcja dachu z wiązarami kratowymi na belkach drewnianych, wspartych na pionowych słupach z podwójnym mieczem.
w otworach prostokątnych, z łukami odcinkowymi;

Elewacje: frontowa 20 otworowa, z wejściami w 2,3,5,8,10,15,17,19,20 otworze, otwory z łukami odcinkowymi; drzwi i bramy zagłębione w lico elewacji, na wysokości poddasza gzyms 4 warstwowy /1 i 4 warstwa, cegła wozówka do lica elewacji, 2 i 3 warstwa cegły położone na płask, skośnie/. Poniżej gzymsu rząd wywietrzników z rurek ceramicznych. Nad gzymsem w części budynku pełniacej rolę obory, potórjne wywietrzniki szczelinowe, a w części magazynowej okna. Poniżej drzwi poddasza wystające z elewacji

Stan zachowania murów i stropu dobry.

Konstrukcja dachu i jego pokrycie w dobrym stanie.

Żłoby i korytarze paszowe w dobrym stanie. Ubytki w stolarce i oszkleniu okien.

Naprawa stolarki, oszklenie okien.

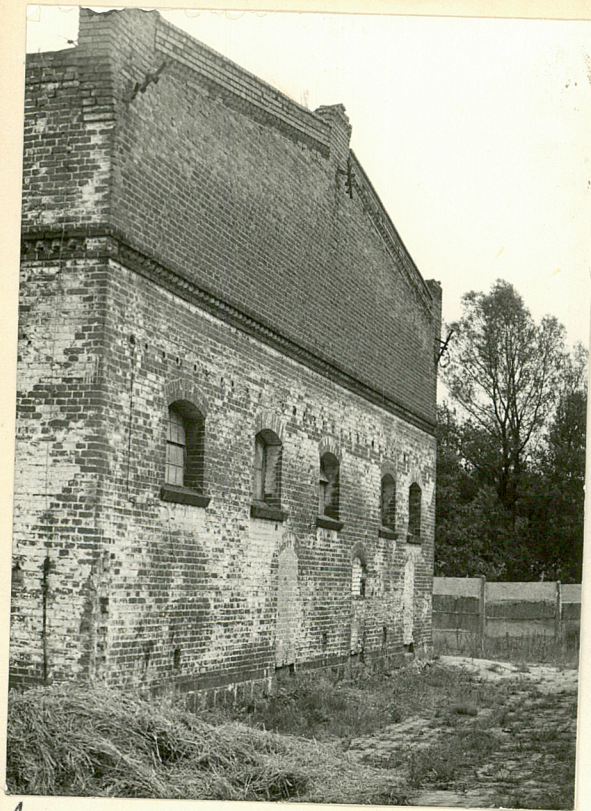
1.

Fot.: 1/ Elewacja S
 2/ Elewacja E
 3/ Elewacja N
 4/ Kotwa belki stropowej

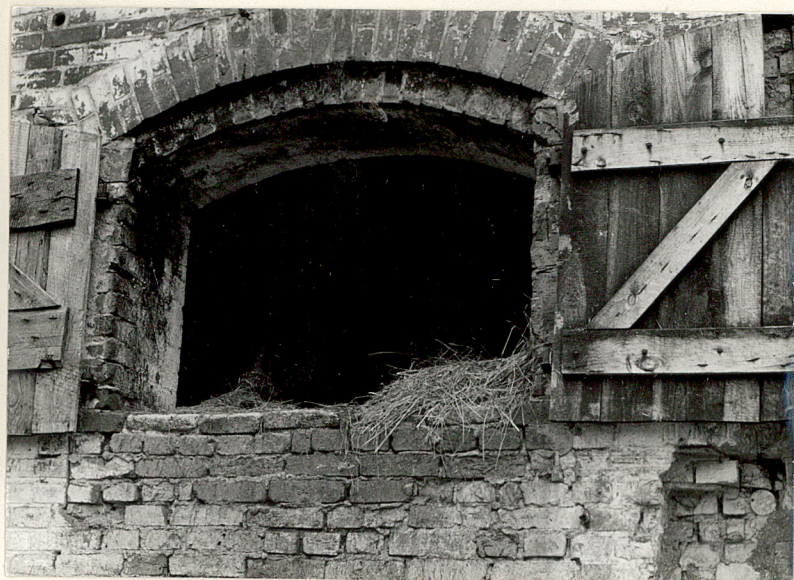
1.

- Dot.: 1/ Brama korytarza paszowego
2/ Podciąg i słupy stropu
3/ Drzwi dwuskrzydłowe
4/ Pomieszczenie stajni
5/ Kółka żłobów stajni
6/ Stajnia - zbiornik na wodę
7/ Okno obory

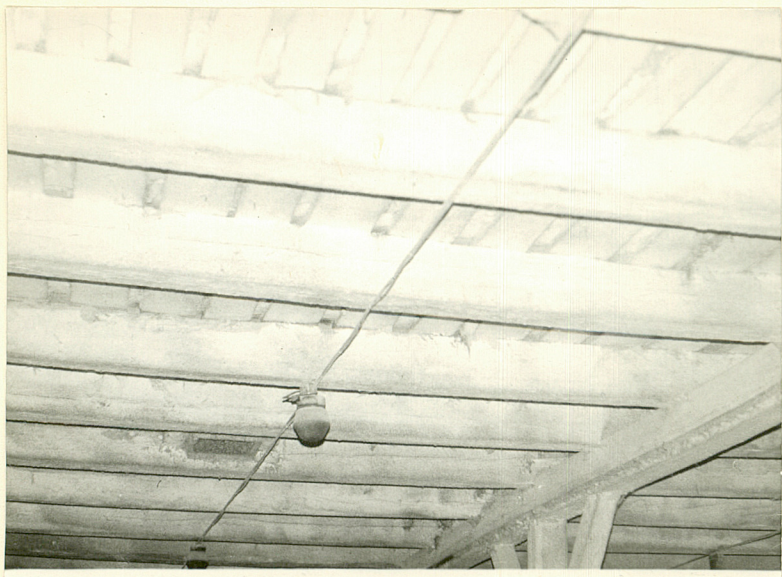
1

- Fot.: 1/ Strop magazynu
2/ Wywietrzniki szczelinowe
3/ Okno elewacji szczytowej
4/ Okno poddasza
5/ Brama paszowa
6/ Korytarz paszowy
7/ Wywietrzniki
8/ Słupy konstrukcji dachu
