KOŚCIÓŁ FILIALNY pw. ŚW.FRANCISZKA Z ASYŻU

XV/XVIw.
wieża z 1869r.

G R Z E Ż N O

OPIS WIEŻY -DZWONNICY PRZY KOŚCIELE

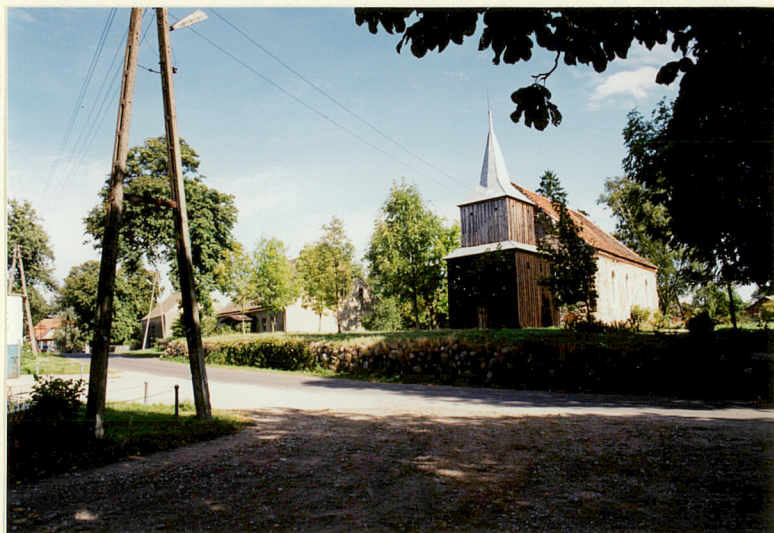
Widok z głównej ulicy.

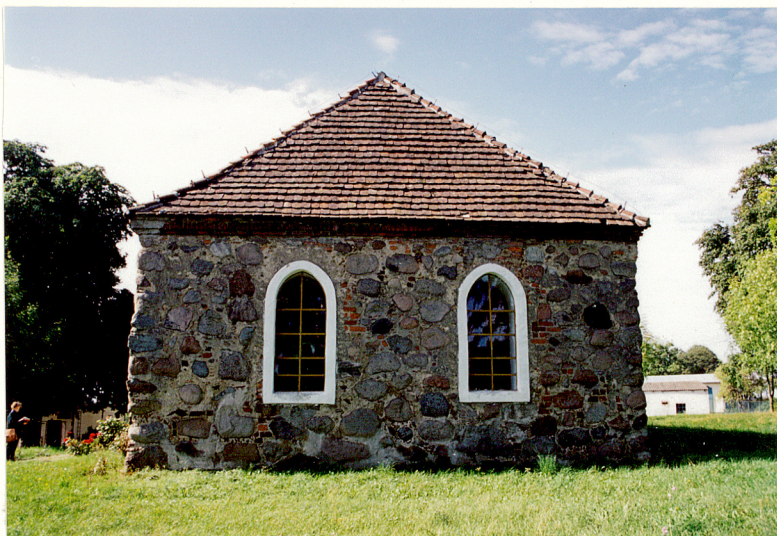
2

Elewacja wsch. o dwóch podobnych i symetrycznie rozłożonych otworach. W górnych partiach okien widoczne przemurzenia, zwłaszcza po półn. str.

2-elewacja wsch. z prezbiterium
3-elewacja połud., wejściowa z bryłą wieży
4-elewacja północna kościoła z wieżą

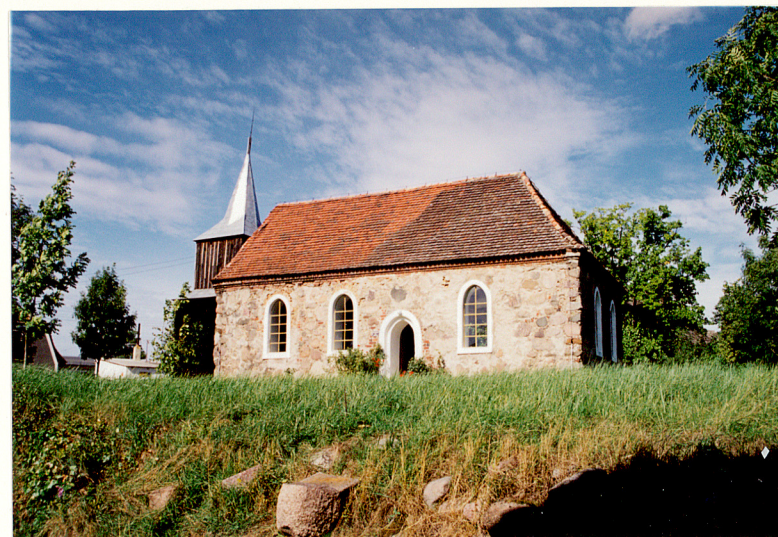
Elewacje-południowa, wejściowa o surowej kolorystyce kamienia z 3 oknami i wstawionym pomiędzy 2a3 otwór portalem. Otwory zamknięto w lekko przełamany łuku i opaskach otynkowanych oraz pobielonych. W górnych partiach 1-go okna od zach. widoczne przemurzenia, podobnie jak przy otworze drzwiowym. Prostokątne pole elew. zamyka prosty ceglany gzyms wieńczący, który obejmuje wszystkie ściany.

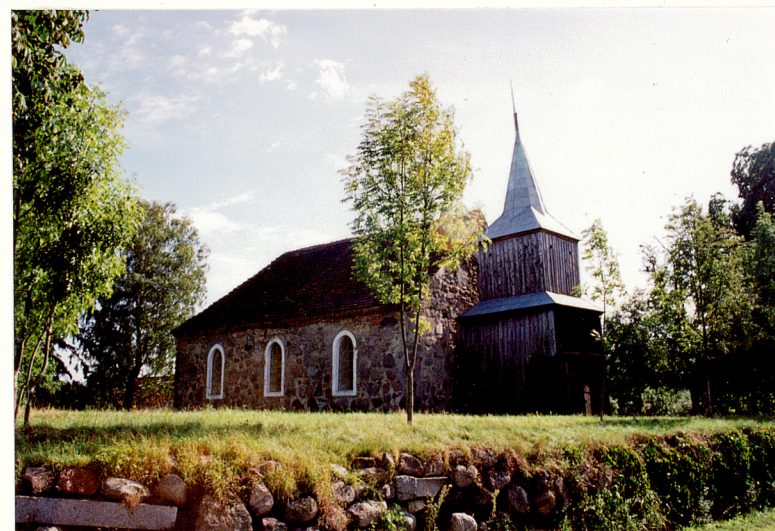
4

Elewacja półn. o 3 regularnie rozmieszczonych oknach, identycznych jak poprzednie

Elewacja północna w zach. partii przyziemia, przy narożniku silnie uszkodzona-część desek wyrwana; Wkładkę założył z wykrojonych otworów. Wyższa kondygnacja podobna do poprzednich.

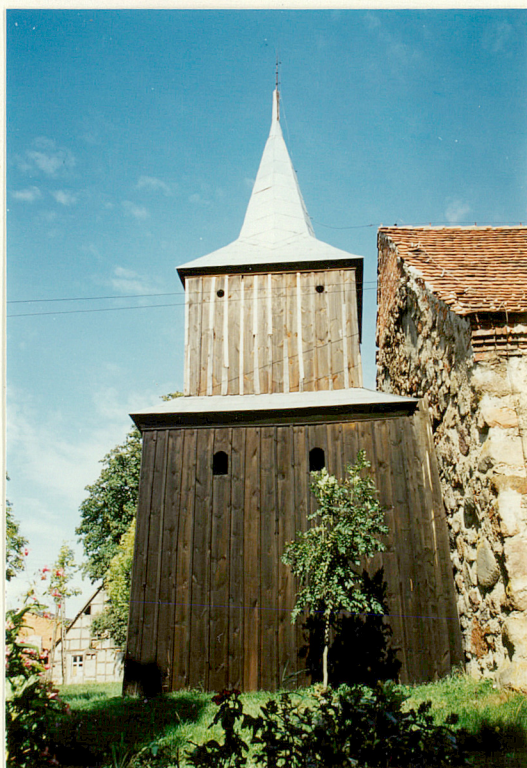
5

Elewacje-południowa, jak każda, składa się z 2 drewnianych części. Dolna, partię tworzą deski ułożone 2-warstwowo w mijankę, o regularnie dociętych kształtach. Pod okapem 1-ej części umieszczono 2 rozsunięte symetrycznie od osi, otwory wentylacyjne w formie prostokąta stojącego zwieńczonego łukiem. Jest to typowy wykrój otworów dla tego rodzaju budowli. Górna część drewnianego korpusu wieży stanowi zbliżone do kwadratu pole obite 2-warstwowo deskami, przy czym listwy zew.mają, nieregularne kształty, występują, partię, gdzie zostały niezgrabnie dosztukowane. Pod okapem hełmu również wycięto otwory wentylacyj. o okrągłym wykroju i rozsunięte od osi. Całość nakrywa bryła hełmu w formie 2 przenikających się ostrosłupów krytych blachą.

5-elewacja południowa wieży
6-elewacja zachodnia dzwonnicy
7-wnętrze kościoła-widok na zach.
ścianę z zamurowanym przejściem

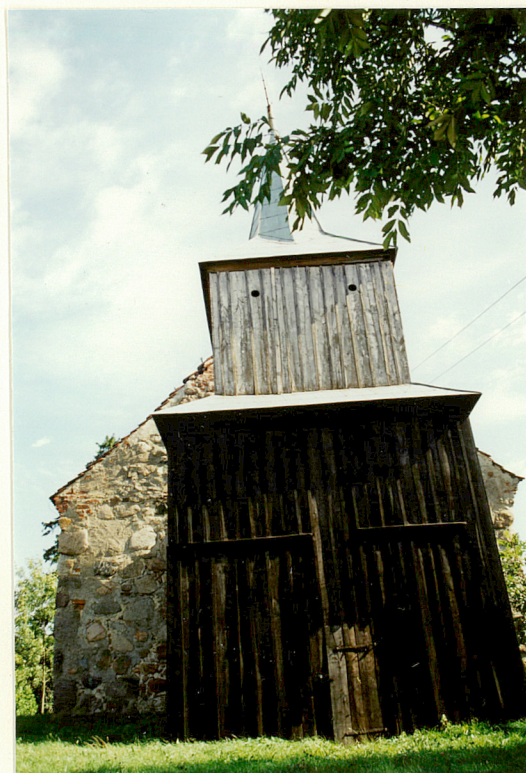
6

Elewacja zach., wejściowa, w dolnej części nie posiada otworów wentyl. Małe drzwi ustawione na osi obito 4-ma szerokimi deskami. Reszta ściany została obłożona 2-warstwowo w mijankę. Na wys.3m od ziemi przybito symetr.2 poziome listwy. Wyższa część wieży, o regularnie wyciętych deskach posiada analog. otwory wentyl. jak południowa.

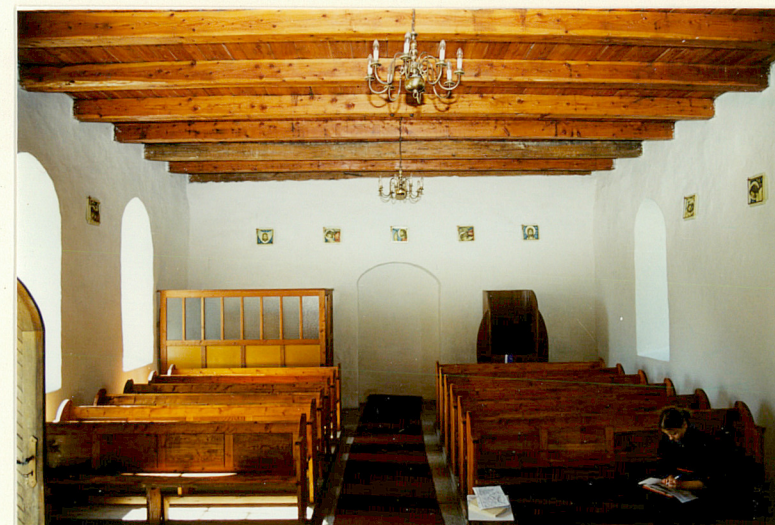
7

Otwory-portal o lekko przełamany łuku wstawiono w półkolistą, niszę, analogicznie jak wejście zamknięcia otrzymały okna korpusu. Wewnątrz zamurowano w zach. ścianie przejście o odcinkowym łuku. Drzwi wykonane z drewna, jednoskrzydłowe. Okna posiadają prosty 10-półowy podział.
