1. Obiekt

ZESPÓŁ PAŁACOWO-FOLWARCZNY

2. Czas powstania  
3 ćw.XIX w. -  
1.20/30-te XX w.

WOJTASZYCE

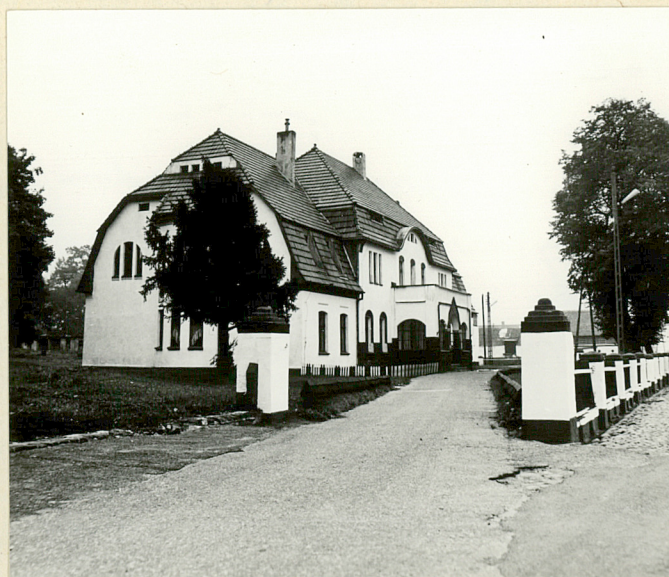
-4-

- 1.mapa z k.XIX w.
- 2.orientacja 1:100000
- 3.wjazd na dziedziniec folwarczny od płu.
- 4.pałac - elewacje  
płu. i frontowa zach.,  
podjazd przed frontem
- 5.pałac - elewacje  
płd. i frontowa

1. Pałac - pocz. XX w.. Budowla modernistyczna, z cechami secesji. Parterowy, przykryty łamanym dachem mansardowym, mieszczącym dwie kondygnacje.
2. Oficyna - ob. znacznie przebudowana, 2-kondygnacyjna, mur. z cegły. Obiekt baz wartości zabytkowej.
3. Budynek magazynowy - k. XIX w., pozostały po zniszczonej gorzelni. Ściany mur. z cegły, na kamiennym cokole 2-kondygnacyjny, przykryty wysokim dwuspadowym dachem.
4. Komin - 4 ćw. XIX w., pozostałość zniszczonej gorzelni.
5. Stajnia - opis na wkładce nr

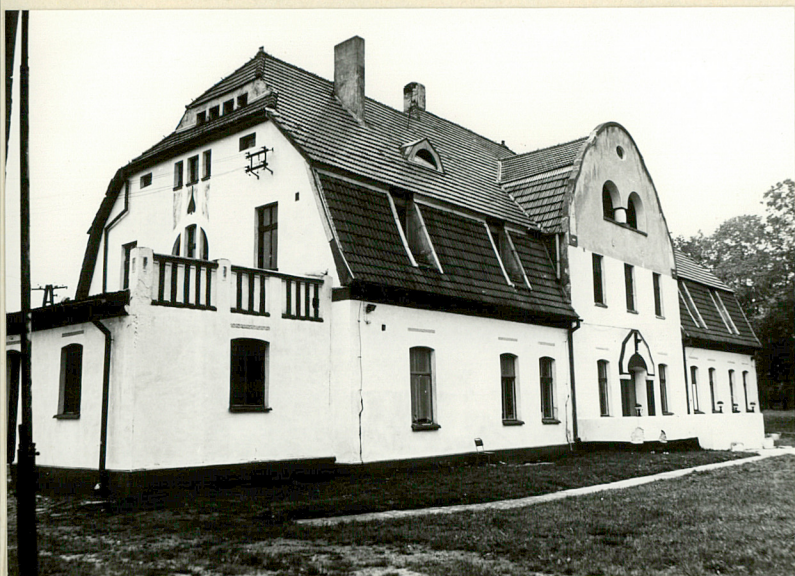
-1-

1. pałac - elewacje wsch. ogrodowa i pld.
2. zabudowa na pld. granicy podwórza z lewej bud. magazynowy (część zniszczonej gorzelni? - 3), z prawej obora ze stajnią(5) - widok od pln-wsch.
3. przejazd w pld. pierzei podwórza między oborą i stajnią(5) i magazynem(3)
4. widok na zach. granicę podwórza od wsch. - nowy budynek inwentarski(25)
5. widok na pln. granicę podwórza nowa stodoła(26). Widoczna brukowa podłoga podwórza

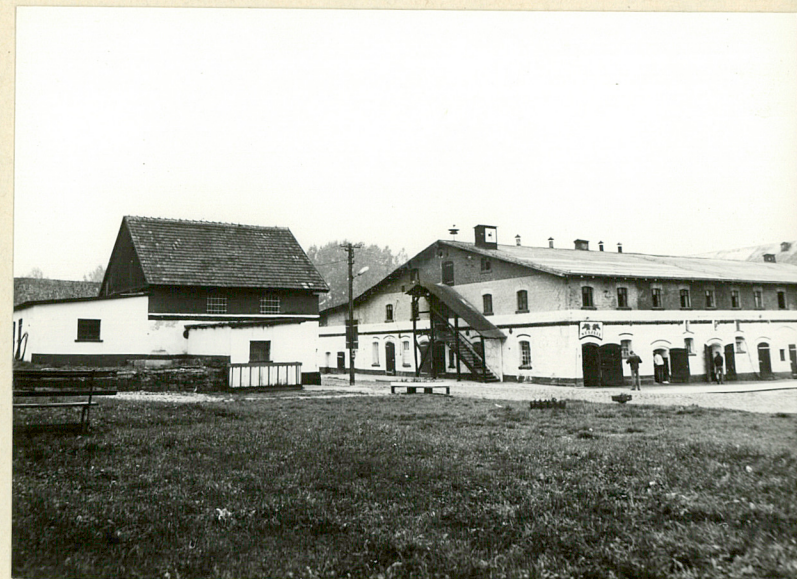
-2-

Bryły budynków gospodarczych, sytuowane kalenicowo, tworzą wnętrze urbanistyczne o zróżnicowanej wartości architektonicznej. Płd. granicę zamyka długi budynek inwentarski (5~~8~~) stajni i obora, zaakcentowany w zach. partii 3-kondygnacyjnym magazynem (6). Zach. ścianę podwórza tworzy nowa obora (24), postawiona w miejscu starszego obiektu. Od płn. wewnątrz podwórza zamknięte jest stodołą (25). W płd-wsch. narożniku podwórza stała gorzelnia (21), z której pozostał komin (4). Prawdopodobnie częścią gorzelni był też obecny budynek magazynowy (3). Kolonia mieszkalna składa się z dwóch części: zachodniej - wielorodzinne budynki mieszkalne sytuowane kalenicowo po obu stronach głównej ulicy, parterowe, z wysokimi dwuspadowymi dachami; oraz wschodniej, położonej po płd. stronie nawsia, gdzie znajdują się małe (1-2-rodzinne) budynki, w układzie kalenicowym. Układ komunikacyjny: osią komunikacyjną jest główna ulica wiejska. Z niej prowadzi główny wjazd na podwórze i na podjazd przed fasadę pałacu. Podwórze jest przejazdowe, od głównego wjazdu do przejazdu na płd., między stajnią z oborą (5) a magazynem (3). Drogi przez podwórze, oraz droga wschodniej kolonii mieszkalnej zachowały starą nawierzchnię brukową. Środek podwórza ma nawierzchnię trawiastą. Ogrodzenie obecne - betonowe, starszym było ogrodzenie kamienno-ceglanym murem z filarami.

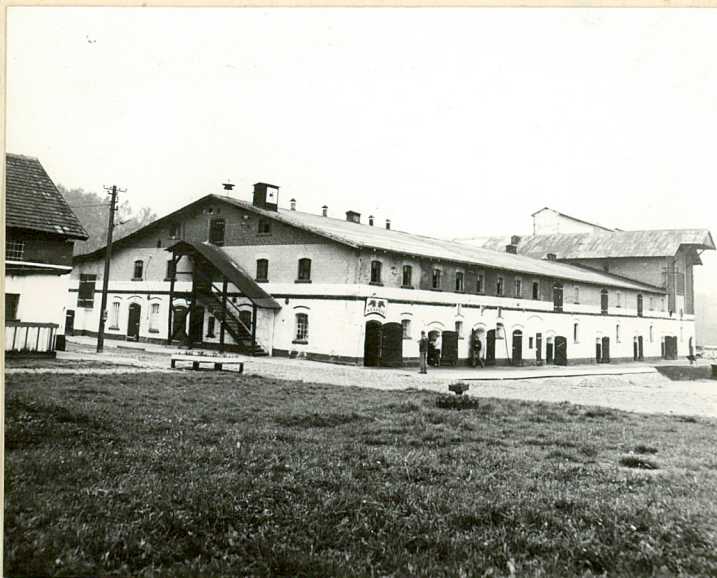
STAJNIA z OBORA - 4 ćw. XIX w.. Budynek mur. z kamienia (przysiemie) i cegły (górną kondygnacją). Strop odcinkowy, ceramiczny, na 4-ch podciągach, wspartych żeliwnymi słupami. W zach. części budynku wymieniony na strop płaski, betonowy, z zachowanymi żeliwnymi słupami. Więźba płatwiowo-kleszczowa, 4-stolcowa. Dach kryty papą. Posadzki nowe, betonowe, wylewane. W stajniach zachowane ceramicz. żłoby. Budynek użytkowany. W dobrym stanie.

elewacja wsch.szczytowa  
i frontowa płn

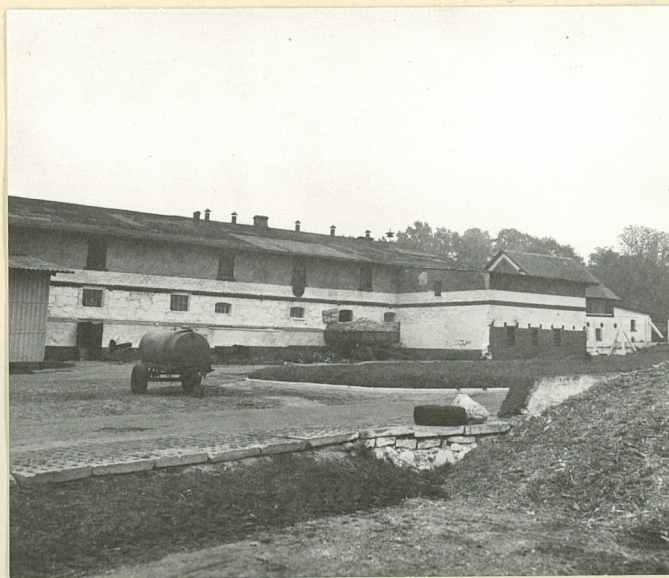
elewacja tylna pld.

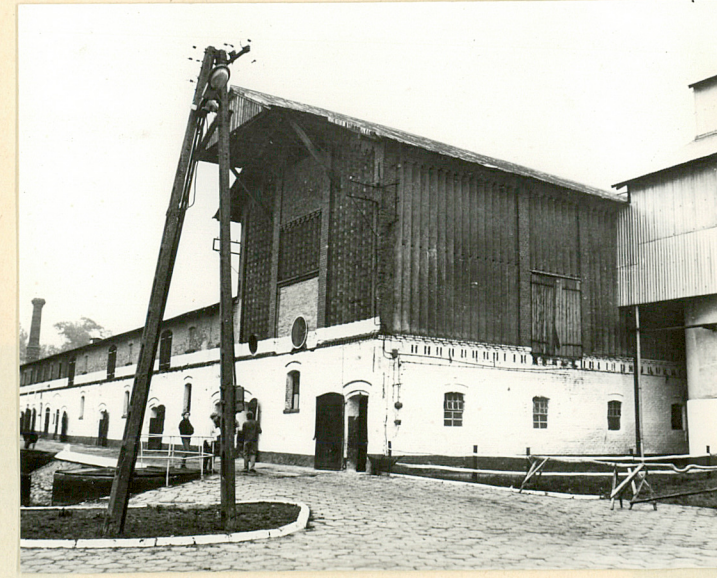
z lewej elewacja frontowa  
obory, z prawej magazyn

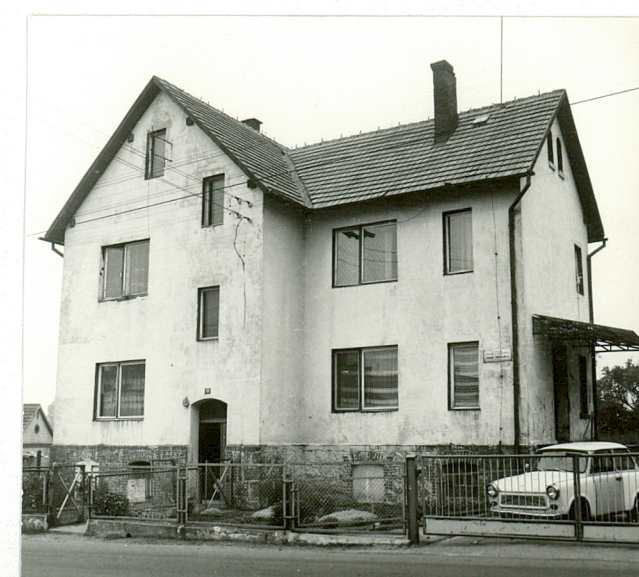
-5-

8. Budynek przemysłowy (mleczarnia?) ob. mieszkalno-biurowy - na pierwotną funkcję wskazują piwnice oraz obrys obiektu oraz dane o historii majątku. Elewacje zostały znacznie przekształcone.

- 1.młyn(8) - elewacje frontowa  
płd. i szczytowa zach.
- 2.młyn(8) - elewacja tylna płn.  
i szczytowa zach.
- 3.zagroda młynarza - z prawej  
bud.gospodarcze, z lewej młyn
- 4.widok na zagrodę młynarza od wsch.,  
widoczna elewacja wsch. domu młynarza
- 5.mleczarnia(8) ob. bud. mieszkalno-  
biurowy - elewacje frontowa płd. i wsch.

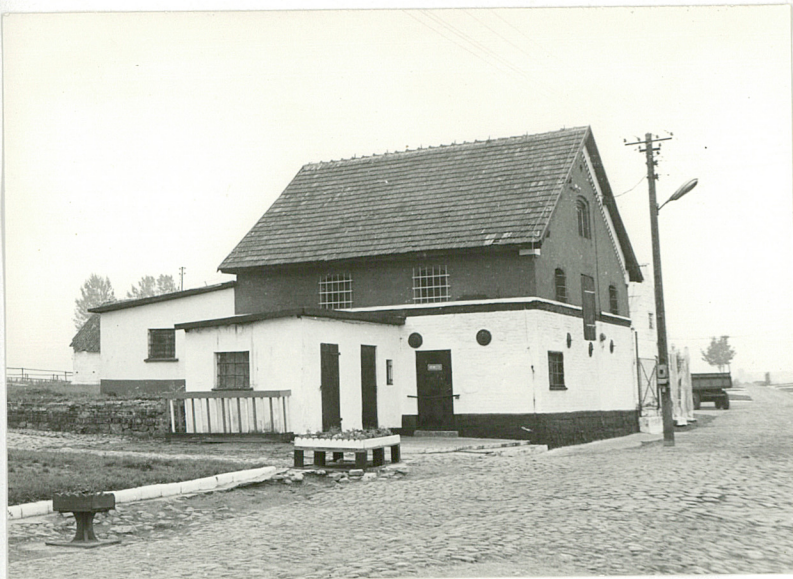
-1-

- 1.bud.magazynowy(3) - elewacje pñ. i zach. szczytowa
- 2.widok na teren d.gorzelni(19), w głębi komin gorzelni, widok od pñd-zach.
- 3.budynki mieszkalne folwarku na zach. krańcu wsi, po pñd. stronie ulicy (16,17)
- 4.bud.mieszkalny(17) - elewacje frontowa pñ. i szczytowa wsch.
- 5.widok na zabudowania koloni mieszkalnej po pñ. stronie ulicy, na wysokości podwórza gospodarczego

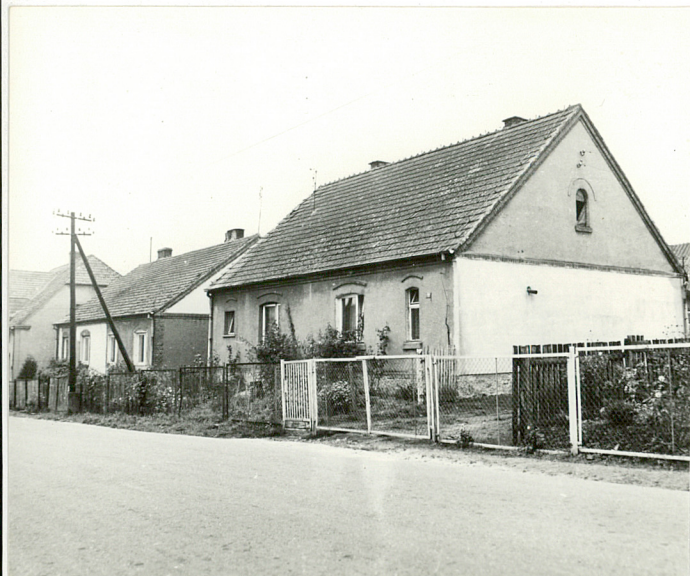
-1-

Ponadto zachowało się 12 budynków mieszkalnych, wielorodzinnych (dwojaki-czworaki), parterowych, przykrytych wysokimi dwuspadowymi dachami (nr 9-20 na planie sytuacyjnym). Budynki pochodzą z k. XIX/pocz. XX w..

1. zabudowa koloni mieszkalnej po płn. stronie ulicy - elewacje frontowe pld. bud. mieszkalnych (9,10)
2. bud. mieszkalne (11,12) - elewacje frontowe pld. i szczytowe zach.
3. bud. mieszkalne (14-18) - widok od wsch. - elewacje frontowe pld. i szczytowe wsch.
4. bud. mieszkalne (12-14) - widok od zach. - elewacje frontowe pld. i szczytowe zach.
5. bud. mieszkalne (10,11) - widok od zach. - elewacje frontowe pld. i szczytowe zach.

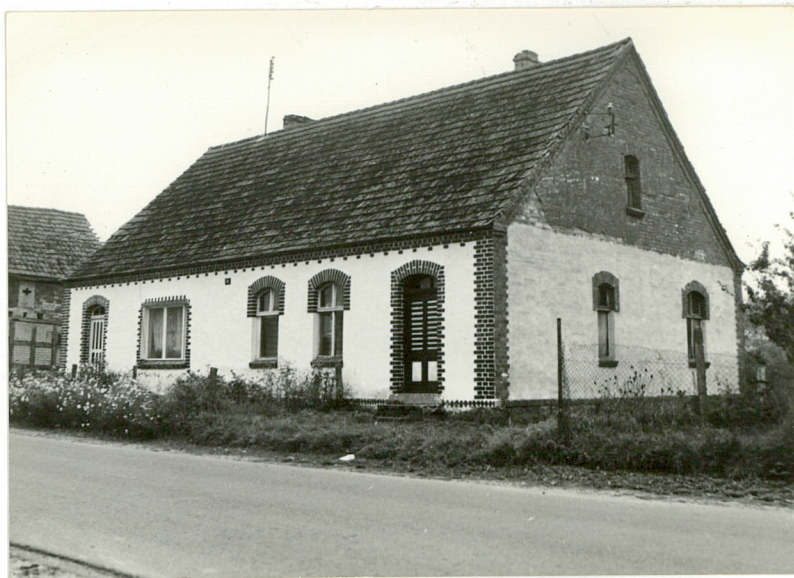
bud.mieszkalny(18) - elewacje płn.  
frontowa i szczytowa zach.

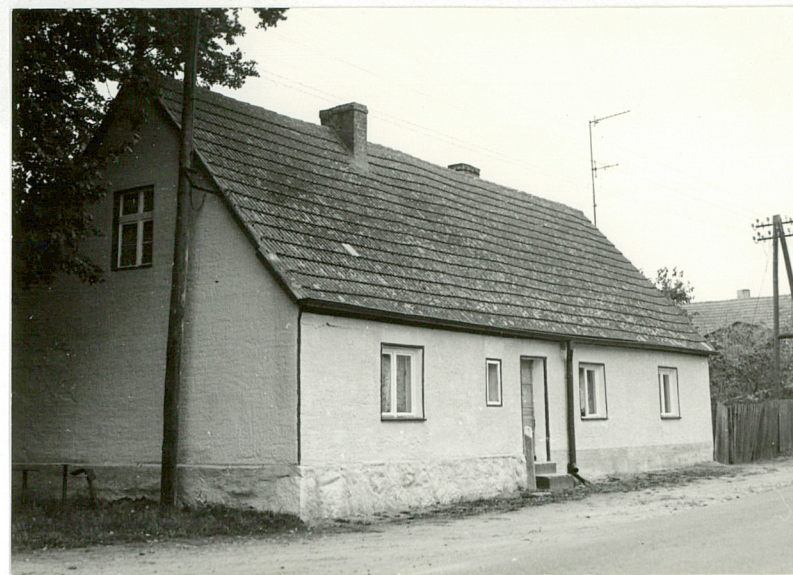
d.szkoła - elewacje płn.  
i szczytowa wsch.
