KOŚCIÓŁ FILIALNY P.W. ŚW. STANISŁAWA KOSTKI

kon. XIII -
poł. XVI w.

K O R Y T O W O

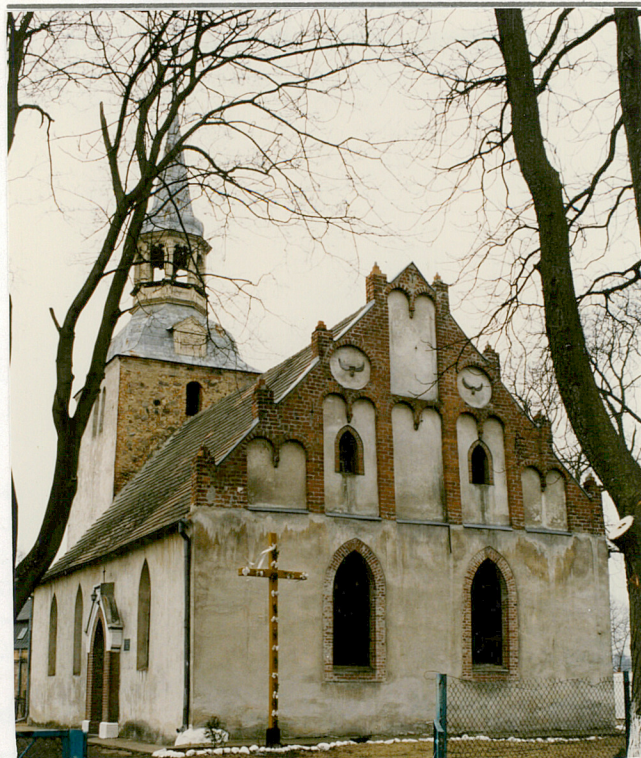
1. Korytowo - kościół filialny - widok ogólny od połud-wschodu
2. -:- - elewacja południowa
3. -:- - elewacja północna
4. -:- - widok ogólny od zachodu
5. -:- - dekoracyjne opracowanie szczytu wschodniego
6. -:- - wnętrze, widok ogólny w kierunku ołtarza
7. -:- - wnętrze, widok ogólny w kierunku empory
8. -:- - ołtarz główny - tryptyk
9. -:- - ołtarz główny - pentaptyk

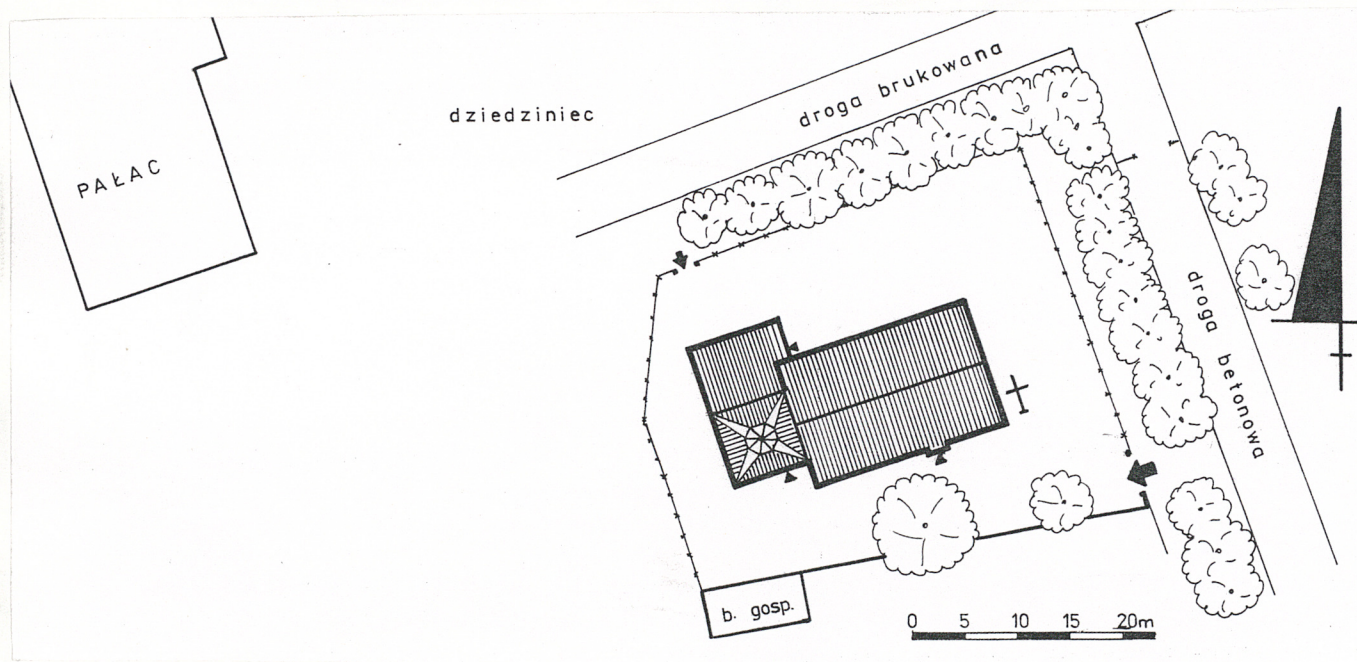
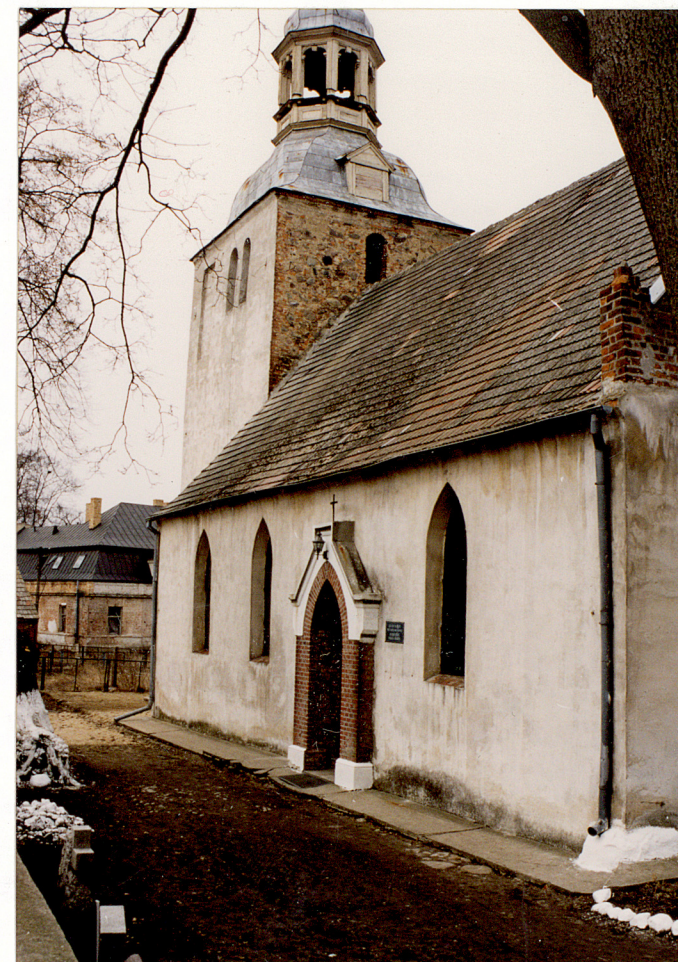
Elewacja południowa 4-osiowa, rytmiczna, zaakcentowana ceglanym (stylizowanym) portalem, zwieńczonym trójbocznym pseudo-frontonem. Elewacja północna 3-osiowa, lustrzanie symetryczna, bez elementów stylowych. Elewacja wschodnia o dekoracyjnym opracowaniu, stanowi charakterystyczny element kościoła korytowskiego. Elewacja o podziale 2-osiowym, z ceglanym obramieniem otworów okiennych. Szczyt rozwiązany na polu trójkąta równoramiennego, ze zestopniowanym układem blend arkadowych, wyznaczonych przez ceglane lizeny i łuki. W zwieńczeniu szczytu umieszczone są ceglane sterczynki. W tynkowanych blendach arkadowych umieszczone są dwa otwory okienne. Łuki arkad wsparte na ozdobnych główkach (maskach); w kolistych blendach analogiczne główki, do których dodano skrzydła.

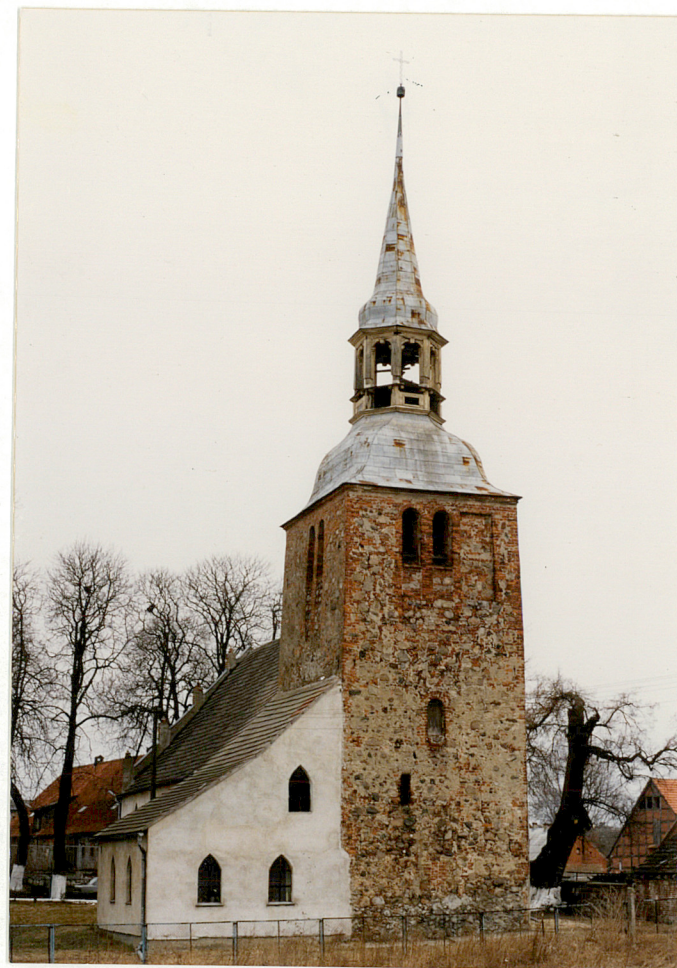
4.

Elewacje masywnej wieży z odsłoniętym wątkiem i fakturą muru kamienno-ceglanego (za wyjątkiem ściany południowej), zaakcentowana barokowo-klasycystycznym hełmem z ośmioboczną latarnią. Na wysokości trzeciej kondygnacji występuje 2-osiowy (biforialny) podział elewacji.

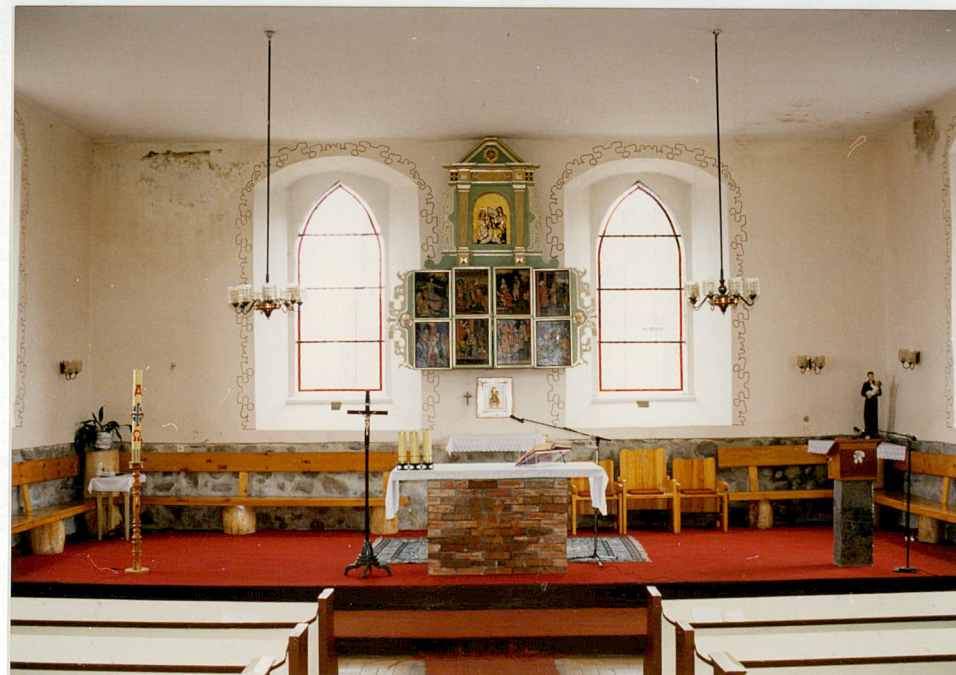
6.

Po 1945 r. kościół został ponownie dostosowany do wymogów świątyni rzymsko-katolickiej; przy czym aranżacja wnętrza nie uległa zasadniczym zmianom. Zachowano część historycznego (pierwotnego) wyposażenia (ołtarz, empora, ławki), zaś usunięto stalle, ambonę oraz parawan wydzielający wejście do krypty (kotłowni). W obrębie prezbiterium wprowadzono nowe elementy posoborowego wyposażenia (stół liturgiczny, lektorium).

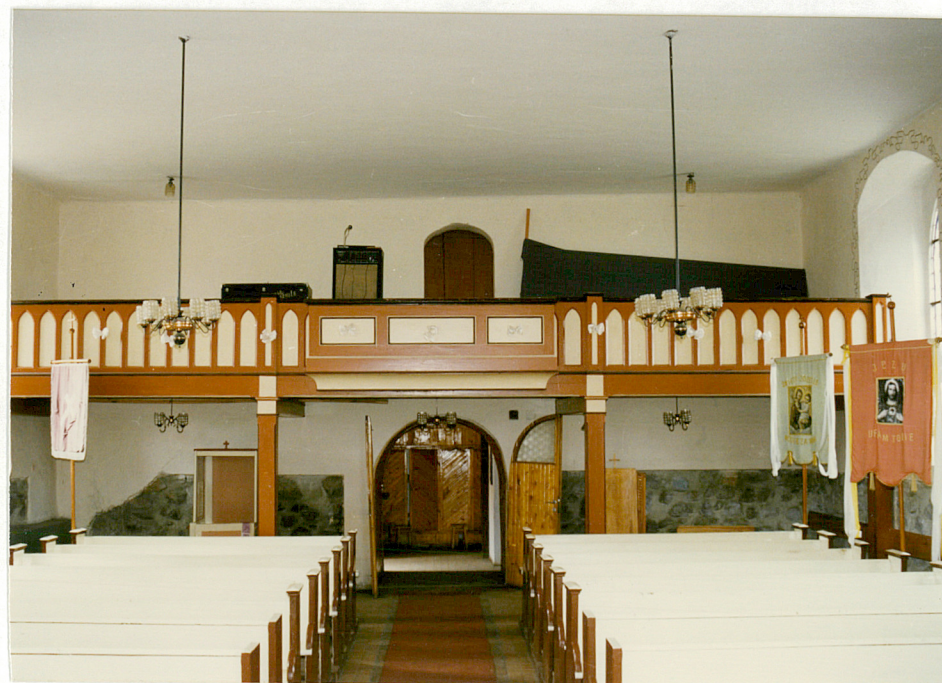
7.

Empora organowa o głębokości ok. 300 cm, wsparta na 4 słupach, na których ułożone są belki nośne oraz zestopniowana konstrukcja podłogi empory; słupy o przekroju czworobocznym, sfazowane i profilowane (w części przykapitelowej). Balustrada pełna, z pseudokoszem części w części środkowej i płycinowym licem (układ blendowo-arkadowy).

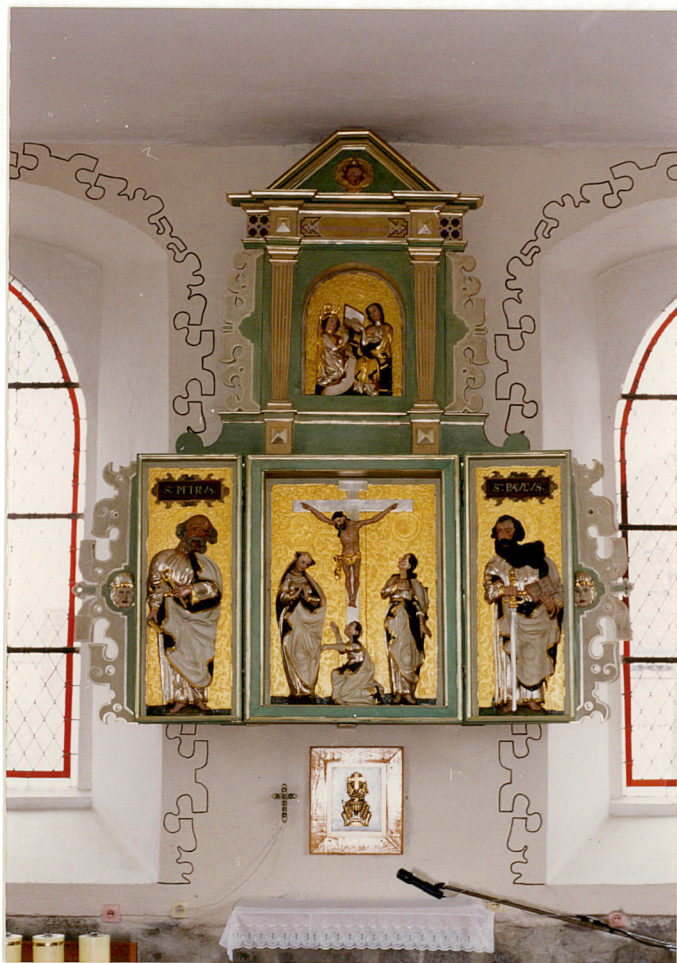
8.

- wczesnorennesansowy ołtarz główny (pentaptyk) - ufundowany w 1588 r. przez rodzinę von Goltz, a wykonany przez Devida Prevsa. Jest to ołtarz szafkowy z górną nadstawą, bez predelli, ozdobiony uszakami. Otwarta szafa ołtarza przedstawia grupę Ukrzyżowania, postacie św. Piotra i św. Pawła oraz scenę Zwiastowania; całość polichromowana. Na rewersach skrzydeł środkowych i na awersach skrzydeł bocznych znajduje się 8 malowideł tablicowych, ze scenami pasyjnymi.
