1. Obiekt zabytkowy

kaplica rym. kat. p. wezw. św. Antoniego Padewskiego

gm. BRZEŹNO

Peczerzyna

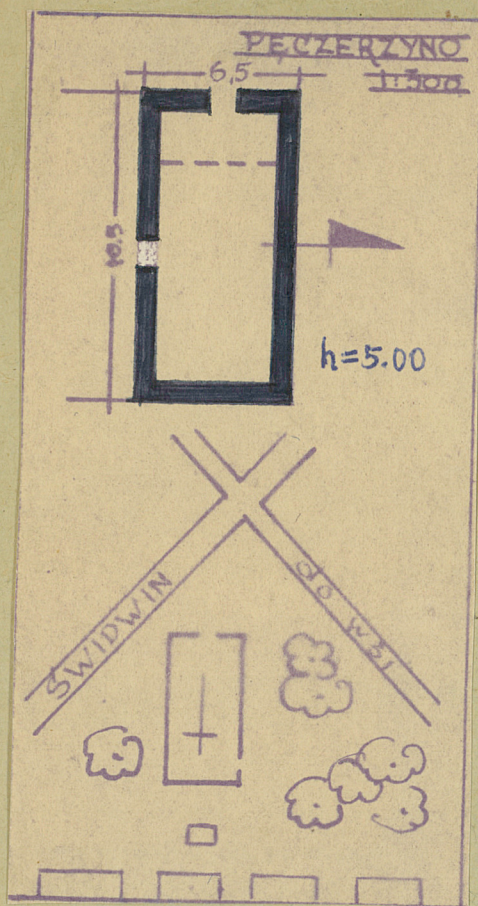
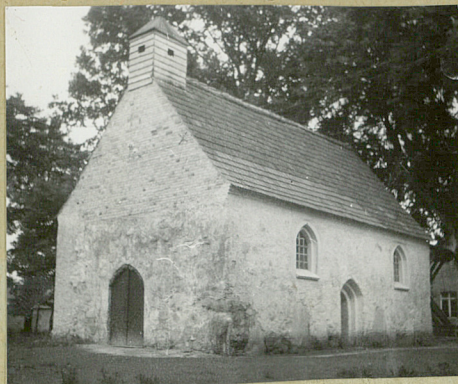
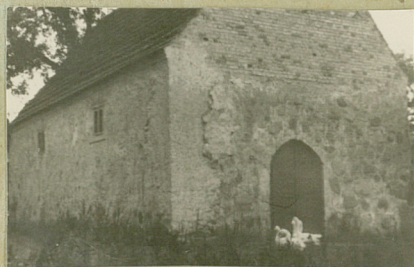
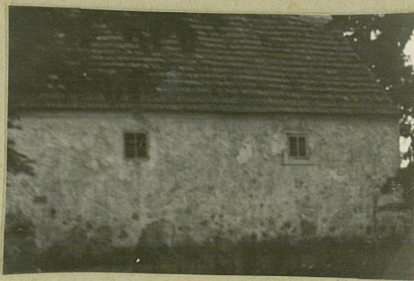
31. Szkic sytuacyjny, plan schematyczny, uwagi opisowe, fotografia

STAN TECHNICZNY DOBRY

Kościół orientowany, granitowy, nietynkowany, prostokątny, kryty szostkowo. Porzbaniony podziabowi dekoracji. Nad nawą od zach. nadbudowana w licu muru mała drewniana wężyczka sygnaturkowa lukratowa, kryta namiotową oszalowana poprzecznie. Otwory wejściowe i okienne ostrołukowe, profilowane, we wnętrzu strop belkowy.
