1. Obiekt 239/1

PAŁAC

SĄDÓW

1. Miejscowość	2. Obiekt (nazwa jak w karcie)	3. Zawartość wkładki (nazwa obiektu lub uzupełnienia)
SĄDÓW	PAŁAC	tekst, sytuacja, fotografie

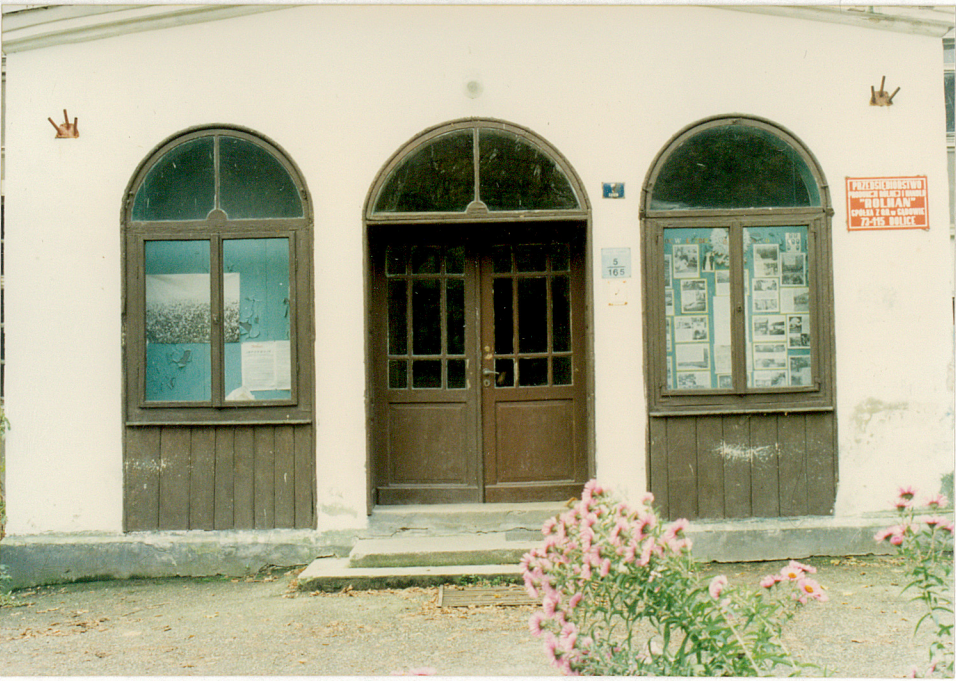
Drzwi frontowe - umieszczone w obrębie ganku - dwuskrzydłowe, ramowo-płycinowe z wielopolowym naświetlem i dwudzielnym, półkolistym nadświetlem; pierwotnie skrzydła drzwiowe były zdwojone (obecnie skrzydła zewnętrzne nie zachowały się). Drzwi w ryzalicie północno-
Wkładkę założył: mgr. Cezary Nowakowski, BSiDK Szczecin, listopad 1996 r.

1. Elewacja północna-wschodnia
2. Elewacja południowo-wschodnia
3. Widok pierwotnej części pałacu od południa
4. Elewacja północno-zachodnia
5. Widok pierwotnej części pałacu od północy
6. Drzwi i okna frontowego ganku
7. Okna I kondygnacji fasady
8. Schody w pierwotnej części budynku
9. Schody skrzydła północno-zachodniego
- 9a. Drzwi do pomieszczenia I kondygnacji pierwotnej części obiektu
10. Widok ogólny więźby dachowej pierwotnej części pałacu
11. Widok ogólny więźby dachowej skrzydła północno-zachodniego

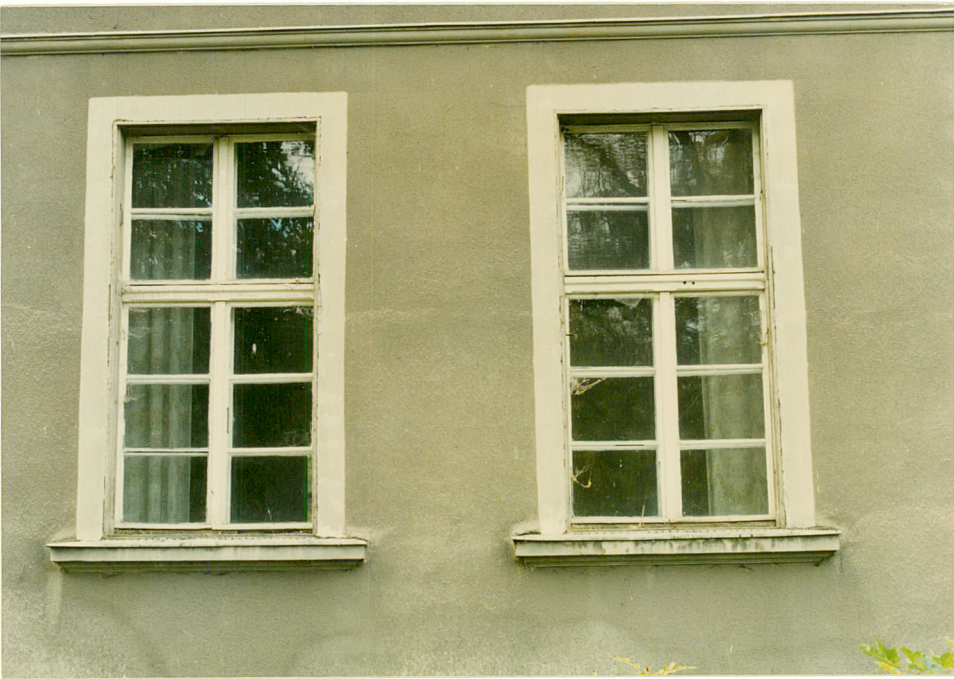
7.

Okna - otwory okienne w formie stojących prostokątów; stosunek szerokości do wysokości w oknach I kondygnacji jak 1 : 2, a w oknach II kondygnacji jak 2 : 3. Otwory okienne frontowego ganku oraz ryzalitu pozornego (w II kondygnacji) przesklepione pełnołukowymi nad-prożami. Okna piwnic przeprute w cokole mają proporcje szerokości do wysokości jak 3 : 4. Okna I i II kondygnacji (tak w części pier-wotnej jak i wtórnej) czteroskrzydłowe, skrzynkowe, dzielone profilowanym, sfazowanym ślemieniem. Skrzydła podślemienne dzielone w I kondygnacji szczeblinami na trzy kwatery, a w II kondygnacji na dwie; skrzydła nadślemienne odpowiednio dwu- i jednokwaterowe. Okna piwnic dzielone krzyżami okiennymi, czteroskrzydłowe, krosnowe, zabezpieczone zewnętrznymi metalowymi kratami. W części pierwotnej obiektu jednoskrzydłowe okna poddasza, umieszczone w obrębie ścianki kolankowej i zgrupowane po dwa, mają konstrukcję krosnową. Okna frontowego ganku trzyskrzydłowe, ościeżnicowe, dzielone prostym ślemieniem; pola podokienne z zapierzeniem deskowym.

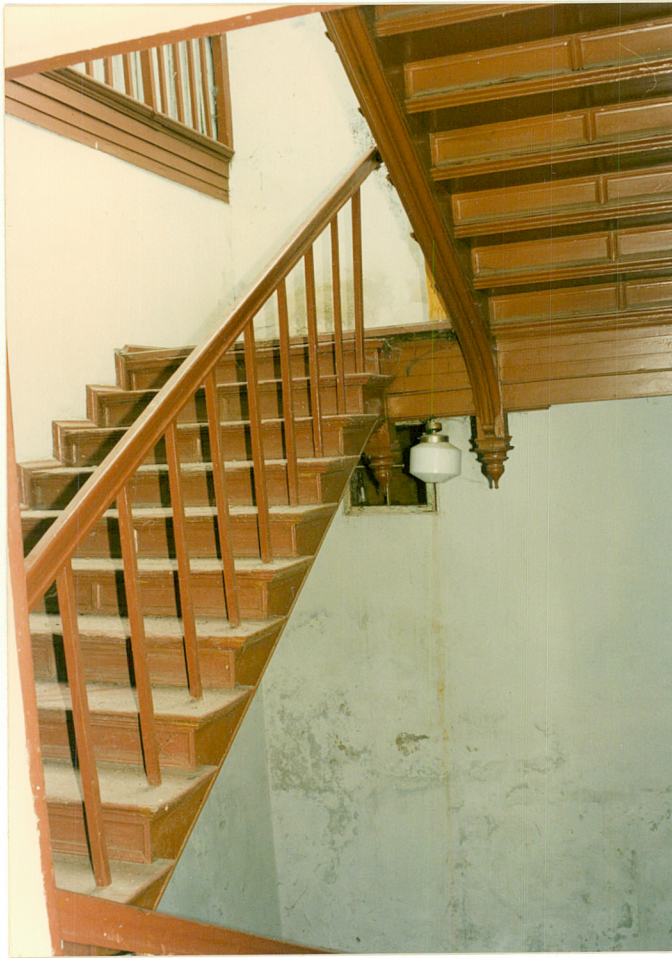
8.

Schody (tak w części pierwotnej jak i wtórnej) dwubiegowe, powrotne - drewniane, policzkowe, zaopatrzone w drewniane, profilowane poręcze osadzone w szczeblinowych balustradach; biegi ograniczone masywnymi, sfazowanymi słupkami. Zejście do piwnicy po jednobiegowych drewniano-ceglanych schodach.

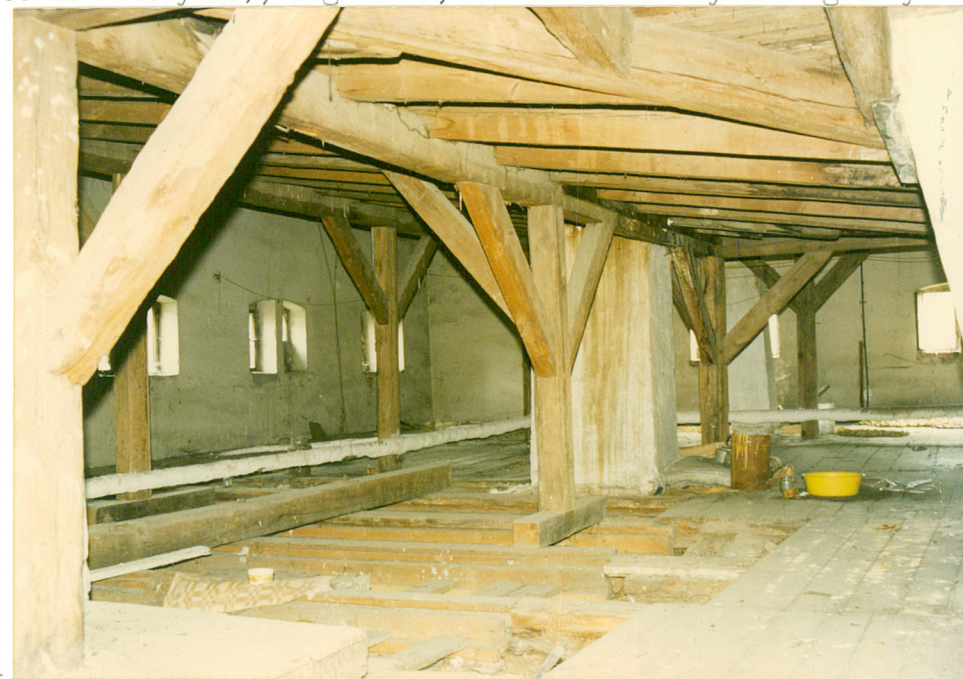
10.

Więźba dachowa - w pierwotnej części obiektu - krokwiowo-płatwiowa (płatwie pośrednie); każda z płatwi wsparta podporami stolcowymi ze wzmocnieniem mieczowym. Końce krokwi osadzone w murłatach. W skrzydle północno-zachodnim więźba krokwiowo-płatwiowa (płatwie ka-lenicowa, pośrednie i stopowe) z potrójną ścianą stolcową i wzmocnieniem kleszczowym (kleszcze rozmieszczone bezpośrednio pod płat-wiami pośrednimi). Stopy krokwi osadzone w płatwiach stopowych. Elementy więźby dachowej obrobione mechanicznie; przekroje użytego do konstrukcji materiału: krokwie - 16 x 20 cm, stojce podpór stolcowych - 20 x 20 cm, płatwie - 18 x 20 cm (w części wtórnej przek-roje elementów konstrukcyjnych nieznacznie mniejsze).
