156/10 BUDYNEK GOSPODARCZY - GOŁĘBNIK

1914 r

K O R Y T O W O

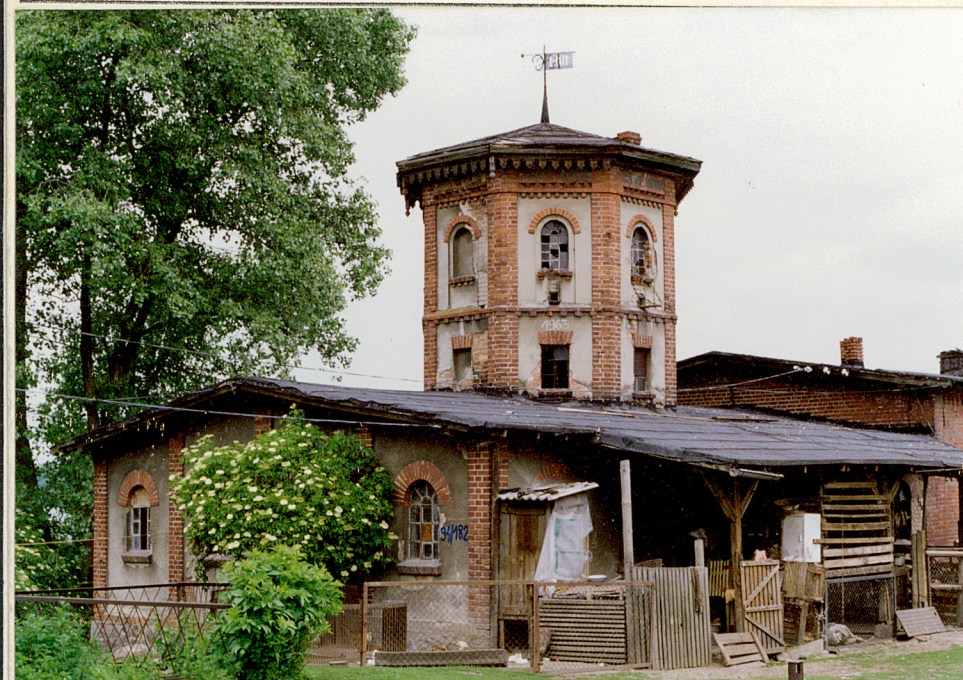
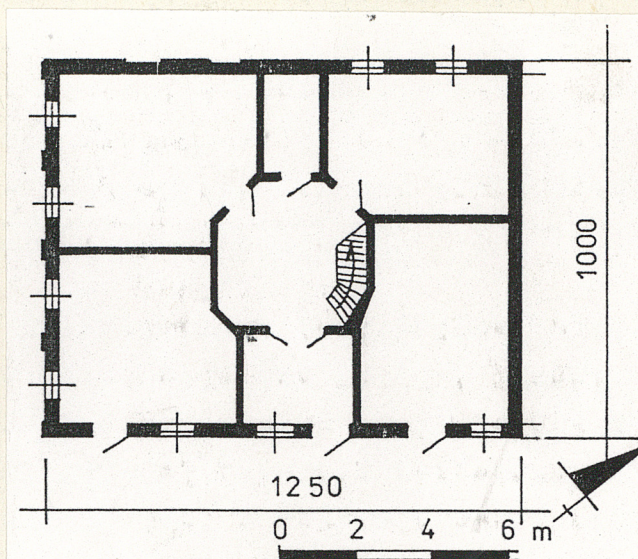
1.

Jest to budynek murowany, parterowy, z centralną, 3-kondygnacyjną wieżą /gołębnik/, założoną na rzucie 8-boku. Forma architektoniczna nawiązuje do podobnych obiektów /gołębnik/ na obszarze południowego Pomorza /np. Pomień/. Po 1945 r. obiekt związany ze Spółdzielnią Produkcyjną, od l. 60-tych z PGR-em - stanowi komórki gospodarcze pracowników folwarcznych.

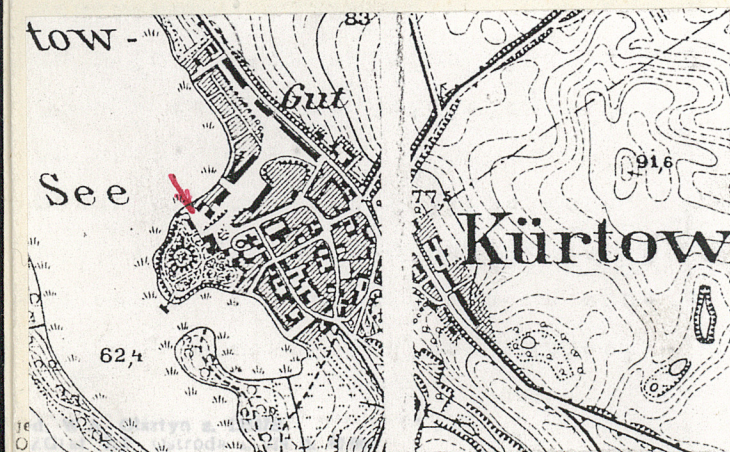
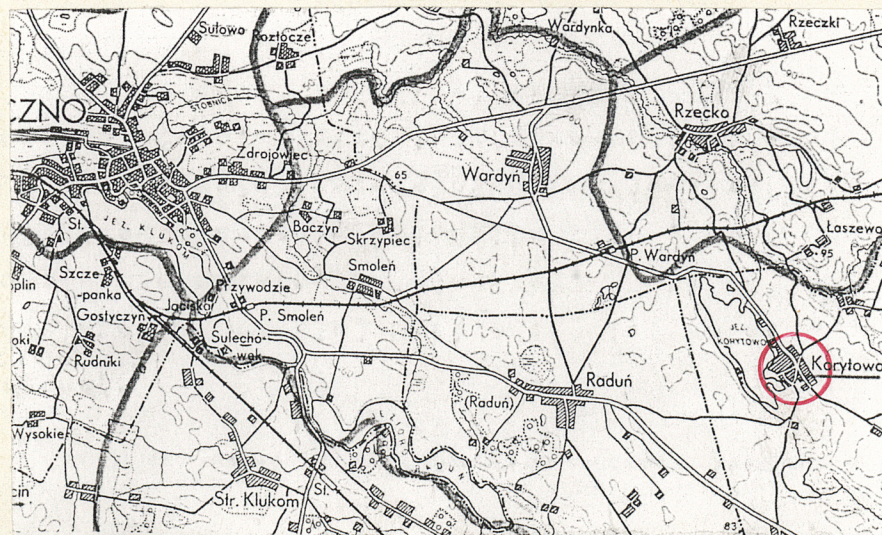
1. B. gospodarczy-gołębnik - widok ogólny od południa
2. -:- - elewacja południowo-zachodnia
3. -:- - elewacja północno-zachodnia
4. -:- - fragment wieży /gołębnika/ z widocznymi elementami dekoracji architektonicznej /lizeny, gzymsy, deski podokapowe/
5. -:- - 2-skrzydłowe drzwi spągowe w przyziemiu gołębnika
6. -:- - okno w metalowej ramie w obrębie ściany gołębnika

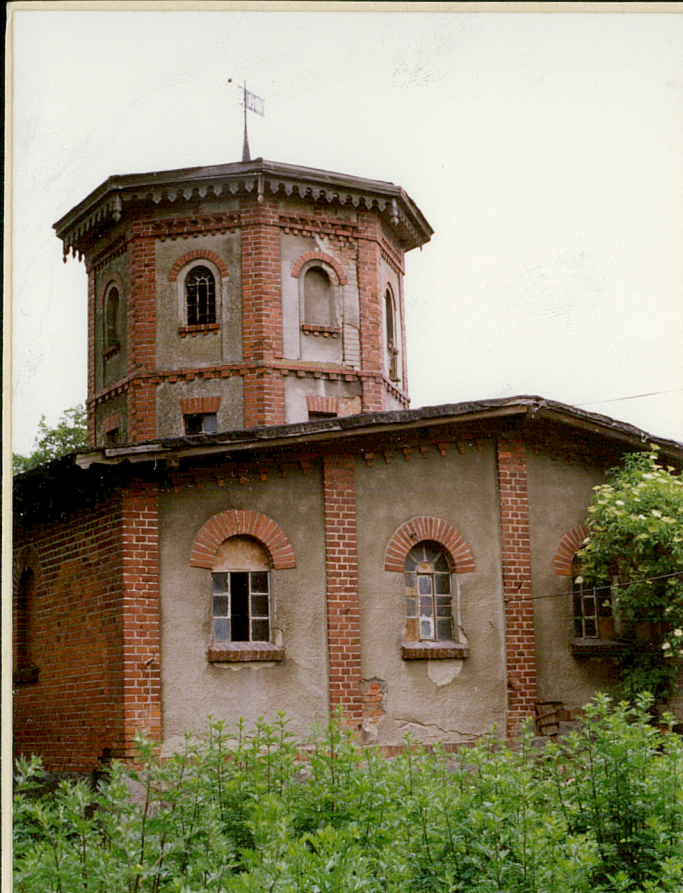
2.

Elewacja szczytowa /połudn-zachodnia/ 4-osiowa, lustrzanie symetryczna, z dodatkowym podziałem za pomocą lizen ceglanych. Elewacja północno-zachodnia 4-osiowa, symetryczna.

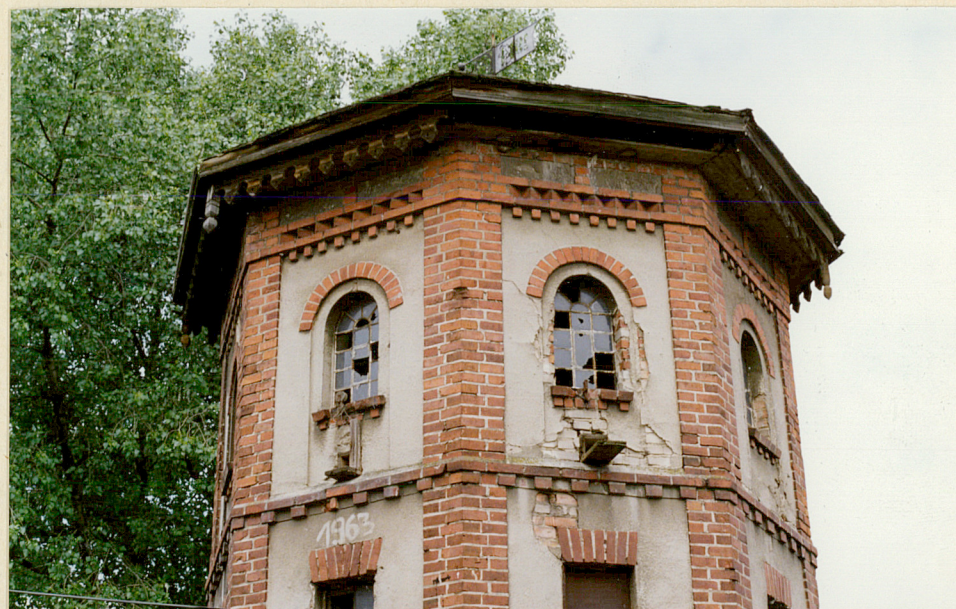
4.

Elewacje ścian gołębnika 1-osiowe, 2-kondygnacyjne /ponad dachem budynku gospodarczego/, z ceglanymi narożami, zaakcentowane kostkowymi gzymsami międzykondygnacyjnymi, łukami nadotworowymi oraz ozdobnymi deskami podokapowymi.

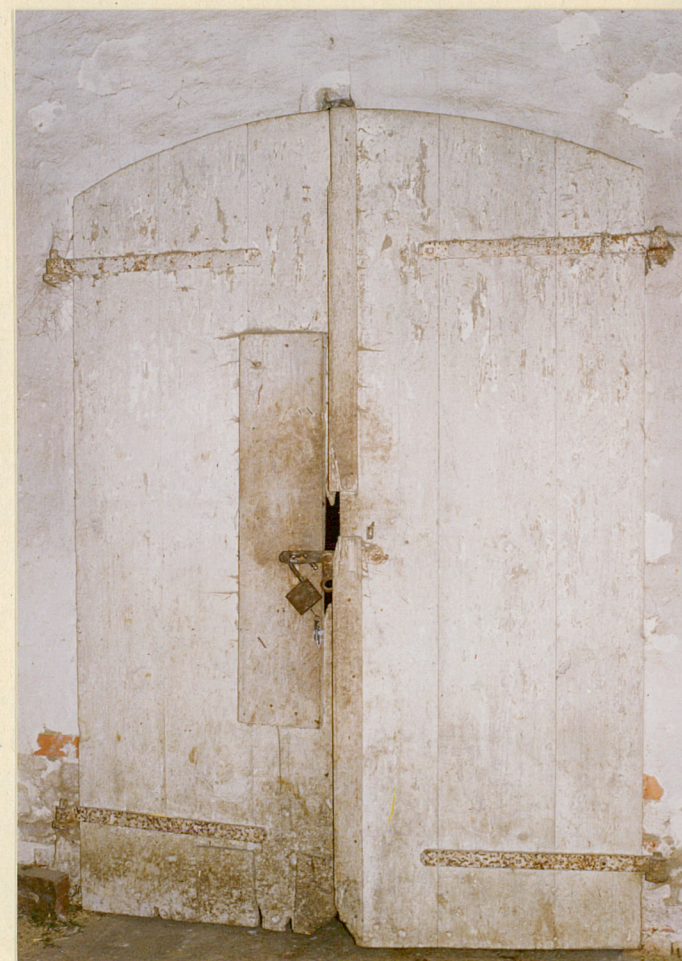
5.

Drzwi zewnętrzne 1-skrzydłowe, spągowe, pierwotnie z nadświetlem, zawieszane na pasowych zawiasach; drzwi wewnętrzne 1 lub 2-skrzydłowe /fot. 5/, spągowe, zawieszane na pasowych zawiasach, przesklepione łukiem odcinkowym.

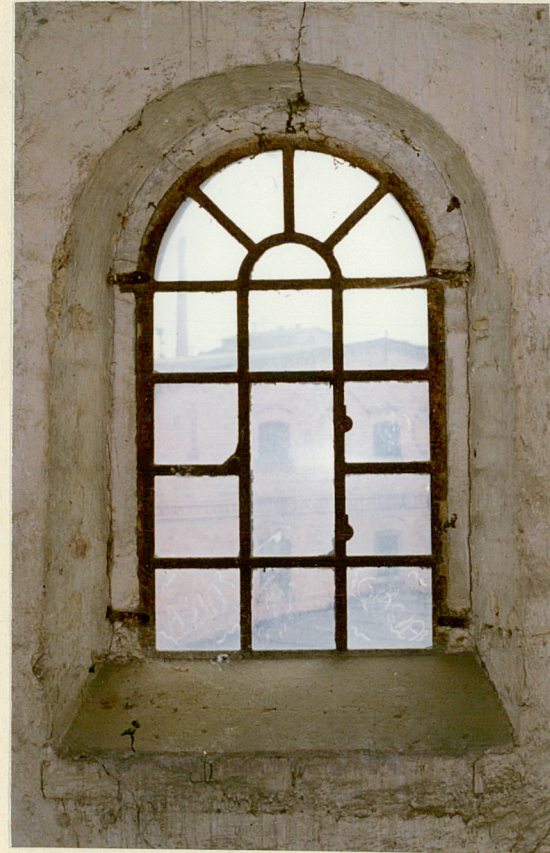
Okna w metalowych ramach, stałe, dzielone szczeblinami, z uchylnymi środkowymi kwaterami, zwieńczone łukiem pełnym /fot. 6/. Na II kondygnacji gołębnika okna 9-kwaterowe, przesklepione płasko, z wlotami dla gołębi.
