RZYMSKO-KATOLICKI KOŚCIÓŁ PARAFIALNY p.w. św. Andrzeja Boboli

k. XV w.

PIASECZNIK

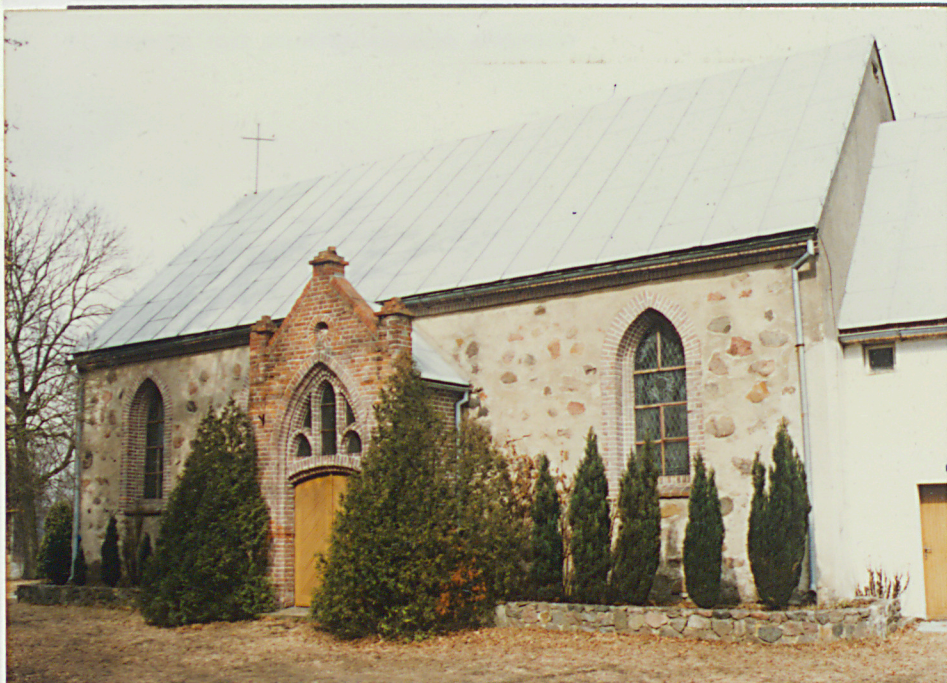
1. Elewacja południowa
2. Przybudówka przy wschodniej ścianie szczytowej
3. Elewacja północna
4. Widok ogólny działki przykościelnej od strony północno-zachodniej
5. Wnętrze kościoła - widok ogólny w kierunku ołtarza
6. Wnętrze kościoła - widok w kierunku empory
7. Fragment więźby dachowej

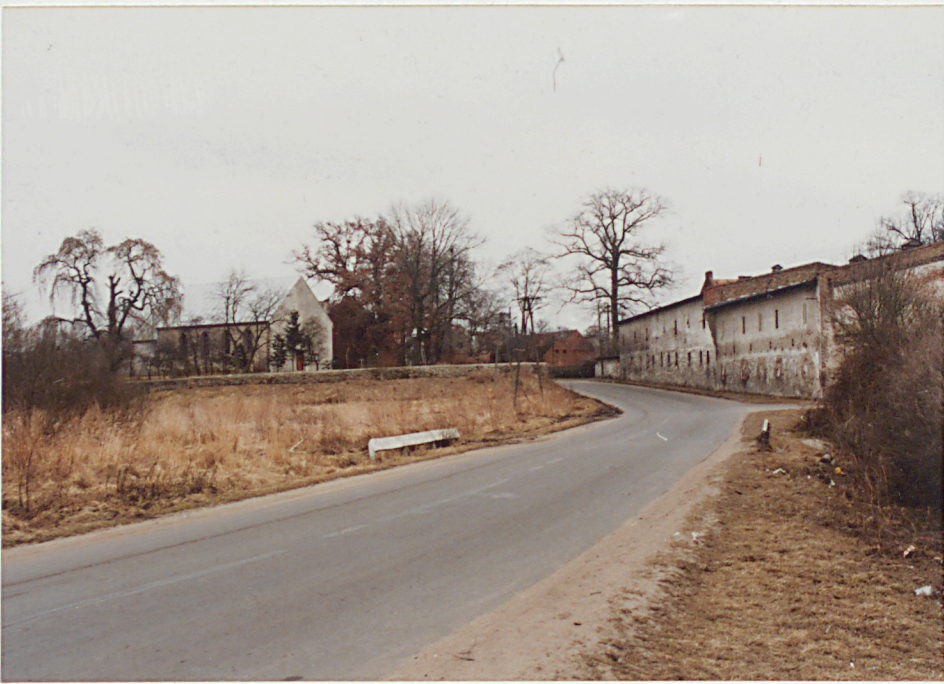
4.

Kościół wzniesiony jest na północno-zachodnim krańcu wsi, po północno-wschodniej stronie drogi. Parcela kościelna, wyniesiona nieznacznie ponad poziom drogi, pełniąc pierwotnie funkcję cmentarza, ogrodzona murem kamiennym i obsadzona w zachodniej części pojedynczymi drzewami (dęby, kasztanowce, jesiony). Po południowej stronie świątyni zachowany kamienny obelisk, upamiętniający poległych w czasie I wojny światowej.

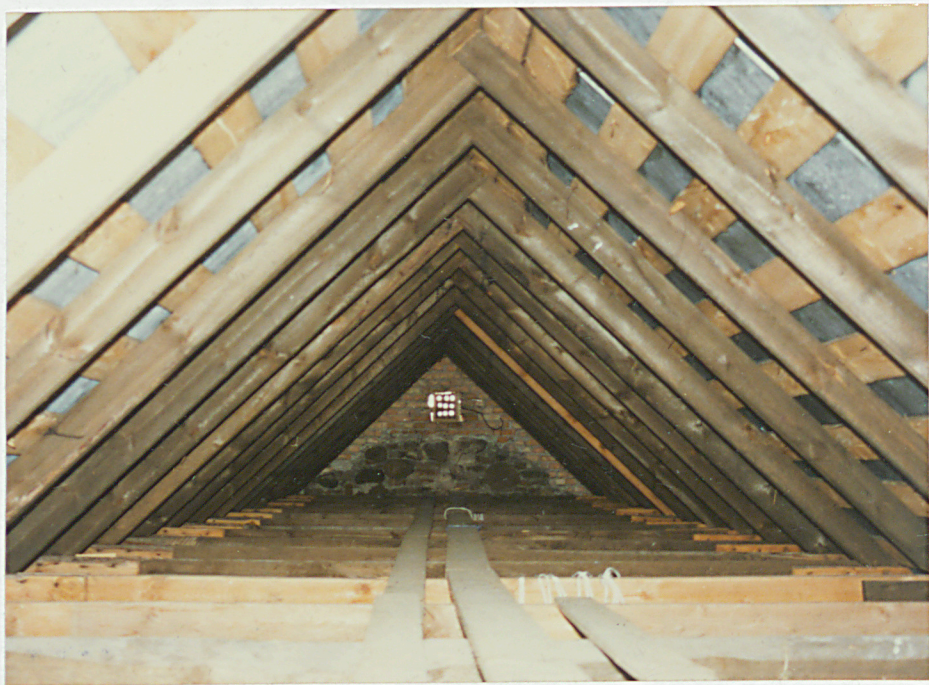
7.

c. d. rubr. nr 13 - Wieźba dachowa krokwiowo-jętkowa (jętki rozmieszczone w dwóch poziomach), historycznie i typologicznie wtórna (wykonana po 1960 r.). Elementy użyte do konstrukcji obrobione mechanicznie o nieznacznym przekrojach.
