Nr ZACHODNIO-
POMORSKIE

KOŚCIÓŁ - RUINA

poł. XVI w

R A D A C Z E W O

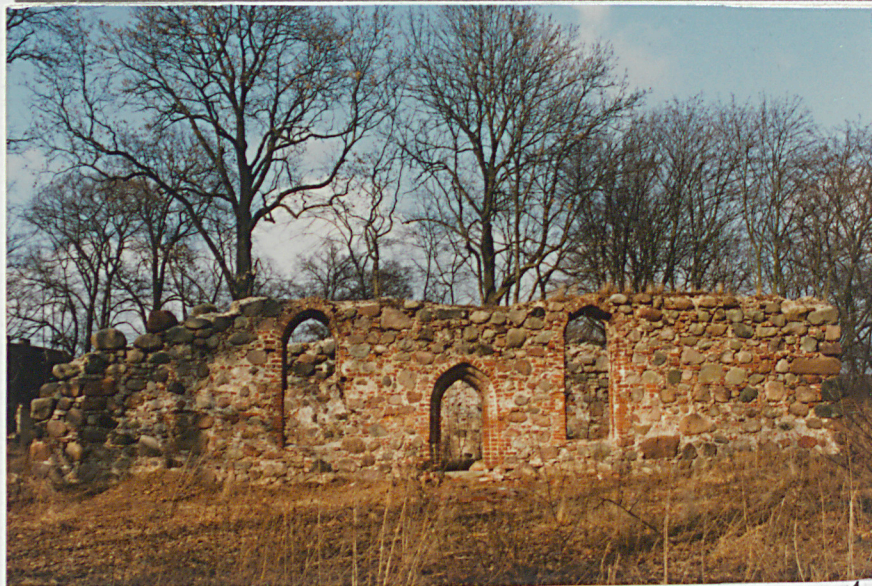
Elewacja południowa o czytelnym, pierwotnym układzie 3-osowym (symetrycznym); elewacja wschodnia 2-osowa; elewacja północna i zachodnia - jednoosiowe.

Faktura elewacji o kamiennym wątku muru cyklopowego, zaakcentowana ceglanym obramieniem otworów okiennych i drzwiowych.

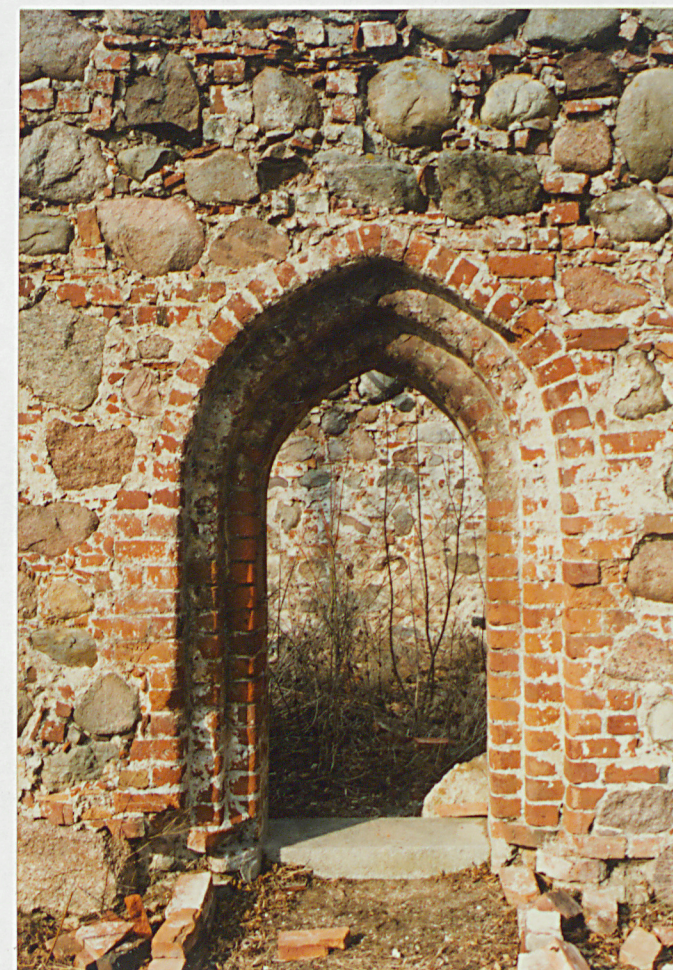
Drzwi: brak. Główny (południowy) otwór drzwiowy przesklepiony jest ceramicznym nadprożem ostrołukowym i w całości opracowany gotycką cegłą ceramiczną. Pierwotnie zawieszono tu były

1. Radaczewo gm. Choszczno - kościół (ruina) - elewacja południowa
2. --: - elewacja zachodnia
3. --: - elewacja północna
4. --: - elewacja wschodnia
5. --: - otwór drzwiowy w ścianie południowej
