1. Obiekt 159/1

RZYMSKO-KATOLICKI KOŚCIÓŁ PARAFIALNY p.w. Matki Boskiej Szkaplerznej

R A D U Ń

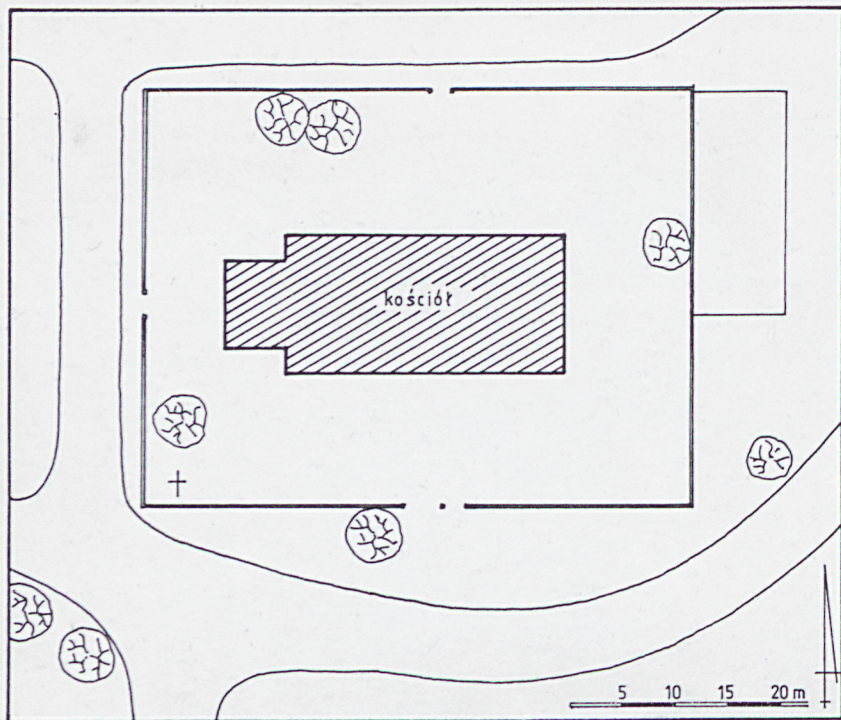
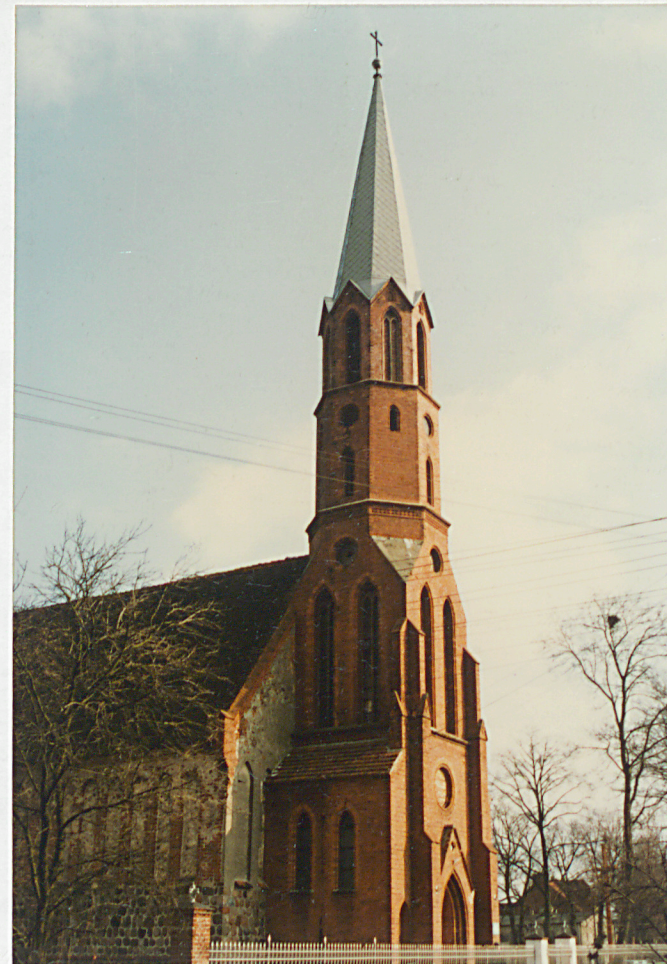
1. Widok ogólny kościoła od strony południowo-zachodniej
2. Widok wieży kościelnej od północnego-zachodu
3. Elewacja północna - widok od północnego-zachodu
4. Elewacja północna - widok od wschodu
5. Elewacja wschodnia
6. Zabytkowa bramka cmentarna w ogrodzeniu kościoła
7. Wnętrze kościoła - widok w kierunku ołtarza
8. Wnętrze kościoła - widok w kierunku empory
9. Widok ogólny więźby dachowej

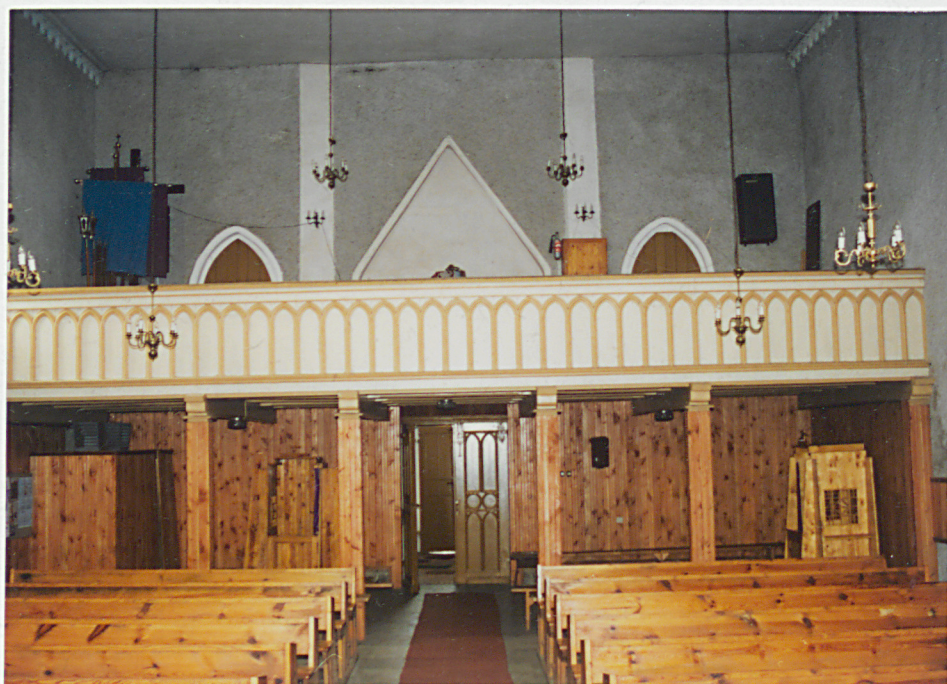
8.

Wnętrze kościoła salowe, bez wyodrębnionego prezbiterium (część prezbiterialną wydzielono w sali wtórnie poprzez wyodrębnienie zakrystii i symetrycznego do niej pomieszczenia składowego). Charakter wnętrza ma całkowicie wtórny charakter (ściany wyprawione tynkiem /tzw. ba-rankiem/, utrzymanym w tonacji szarej, ściany pod emporą wyłożone boazerią listwową). Przy zachodniej ścianie szczytowej XIX-wieczna em-pora organowa, wsparta na sześciu słupach. Balustrada empory pełna, płycinowa, dekorowana arkadowym listwowaniem.

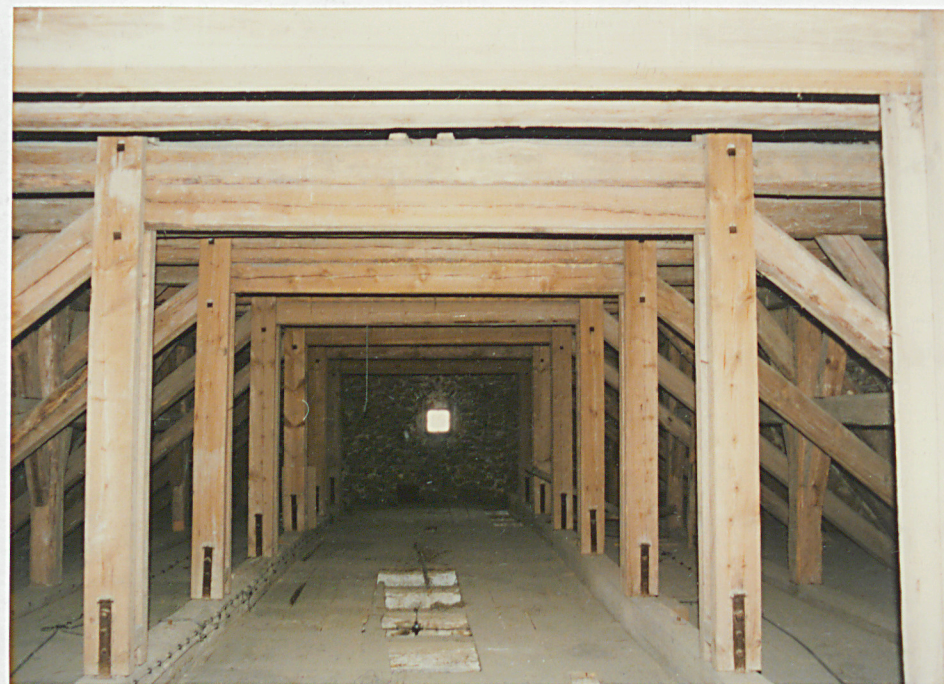
9.

Więźba dachowa krokwiowo-jętkowa (jętki rozmieszczone w dwóch poziomach). Jątki górnego poziomu wsparte wtórną, obustronną ścianą stolcową (stojce wykonane ze zdwojonych kantówek o przekroju ca 10 x 30 cm, stężonych śrubami metalowymi i płaskownikiem stalowym). Jętki dolnego poziomu wsparte obustronną podporą stolcową, której stojce - podobnie jak w podporach wtórnych - osadzone są w podciągach belek stropowych; ponadto stojce te spięte są poziomymi belkami i stabilizowane mieczami (w osi W - E). Więzary usztywniają zastrzały, osadzone w belkach stropowych i wczopowane w stojce wtórnych podpór stolcowych; końce tych zastrzałów rozpierają rozpory, ułożone bezpośrednio pod jętkami dolnego poziomu. Elementy więźby dachowej - poza wtórnymi stojcami - obrobione są "od topora" i charakteryzują się dość znacznymi przekrojami (np. stojce pierwotnych podpór stolcowych - 30 x 25 cm, podciągi - 30 x 30 cm, krokwie - 18 x 22 cm). Połączenia ciesielskie starszej części więźby dachowej wzmocnione są kołkowaniem.
