KOŚCIÓŁ RZYM.-KAT. FILIALNY pw. NARODZENIA NMP

BOBROWNIKI

11. Zdjęcia, rzut, przekrój, sytuacja, orientacja

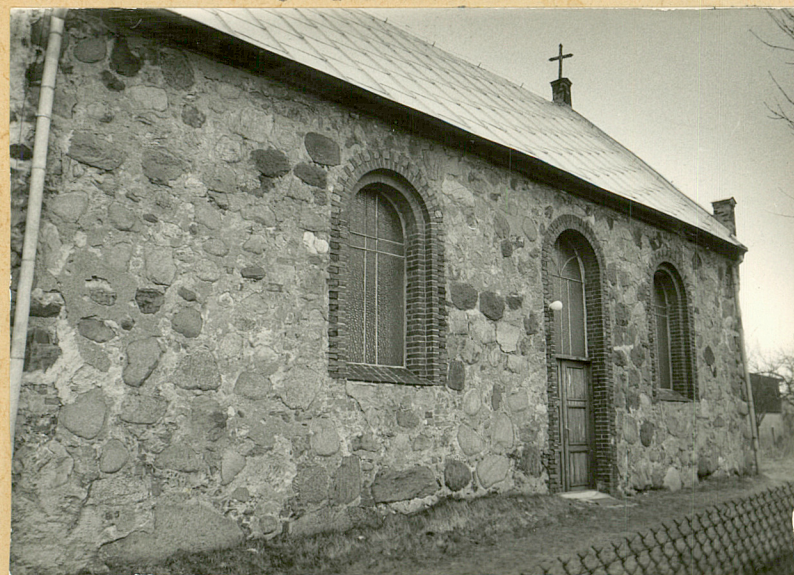
1. Elewacja pld.

Elewacje. Elewacją frontową kościoła jest elewacja pld. zwrócona ku cmentarzowi. Jest ona trzyosiowa, symetryczna. Jej oś środkową stanowią drzwi wejściowe z nadświetlem o wielkości pełnowymiarowego okna. Osie boczne stanowią okna. Okna mają oboknia z cegły i kształtek ceramicznych, częściowo glazurowane ciemnozielono. Okna są nienaturalnie szerokie jak na gotyk. Ich nadproża mają półkolisty kształt. Identyczne okna znajdują się w elewacji płn. od drogi. Są one rozmieszczone symetrycznie. W obu elewacjach płaszczyzny ścian są kamienne, nieotynkowane. Opaski okienne z czerwonej cegły zazębia się z kamieniami tych ścian. Elewacja szczytowa zach. od wieży nie ma wystroju. Pośrodku widoczny jest ślad po zamurowanym wejściu. Stosunkowo bogaty wystrój ma elewacja szczytowa wsch. Pośrodku ściany przyziemia jest dwudzielny otwór okienny z półkolistym nadprożem. Półkolisty nadproża ma każdy z otworów. Poziomy prosty gzyms ceglany biegnący niecały metr niżej niż piaskowcowe gzymsy ścian długich oddziela kamienną część tej elewacji od górnej części ceglanej. Szczyt ten wieńczą trzy sterczyny - kalenicowa i narożnikowe. Najbardziej dekoracyjny jest cam podział płaszczyzny szczytu na osiem pionowych blend jednakowej szerokości. Wys. poszczególnych blend ograniczają skosy szczytu nachylone podobnie jak połacie dachu mniej więcej pod kątem 45°. Wszystkie blendy są dwuskokowe. Tylko dwie mają

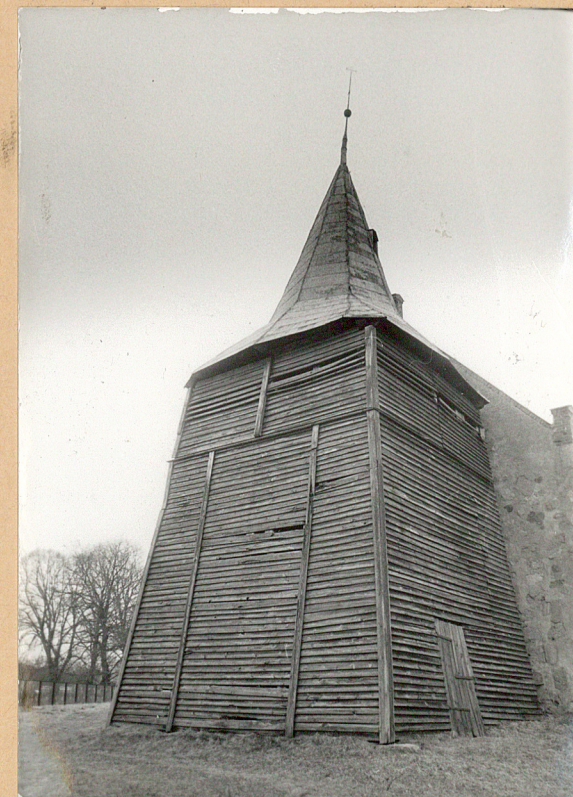
4. Widok wieży
od płd.-zach.

Kościół znajduje się w bardzo dobrym stanie. Nadwątlone są drewniane elementy konstrukcji ścian i hełmu wieży.

Bryła. Wydłużony prostopadłościan przyziemia przykryty jest dwuspadowym dachem o nachyleniu połaci ok. 45°. Stosunek dolnej części do wys. dachu wynosi w przybliżeniu jak 1,5 : 1. Ściany wieży są ok. 1 m wyższe od ścian kościoła. Są one nachylone tworząc ostrosłup ścięty. Przykryty jest on szpiczastym hełmem rozszerzającym się u podstawy. Górna część hełmu obejmująca ok. 2/3 jego wysokości ma kształt ostrosłupa o ośmiobocznej podstawie. W dolnej części skosy hełmu załamują się uzyskując kąt nachylenia ok. 45°. Krawędzie biegnące ku narożnikom przyziemia przechodzą w wąskie trójkąty. Hełm zwieńczony jest iglicą z kółką i krzyżem. Stosunek przyziemia wieży do jego hełmu jest podobny jak przyziemia kościoła do jego dachu.

Pilna jest ekspertyza stanu zniszczenia drewnianej konstrukcji wieży.

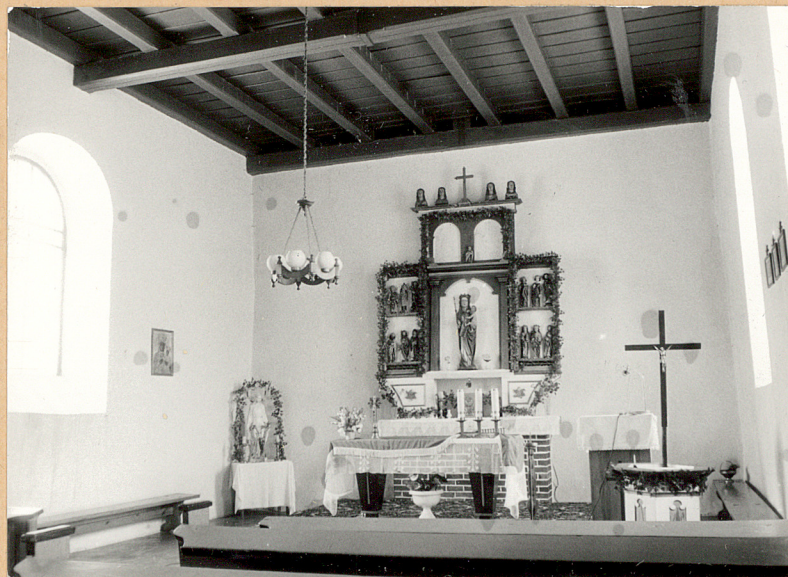
5. Widok na ołtarz

Wyposażenie i instalacje. Kościół posiada emporę organową wspartą na dwóch słupach z płycinową balustradą. Płyciny nie posiadają dekoracji. Ołtarz złożony z form gotyckich i późniejszych, przerobiony zapewne w XIXw. Forma szafowa z gotyckimi rzeźbami polichromowanymi. Nie udało się ustalić czy są to oryginały czy kopie. Chrzcielnica w formie renesansowa, drewniana. Inne wyposażenie współczesne. Kościół posiada instalację elektryczną, instalację piorunochronną oraz instalację deszczową /rymy/.

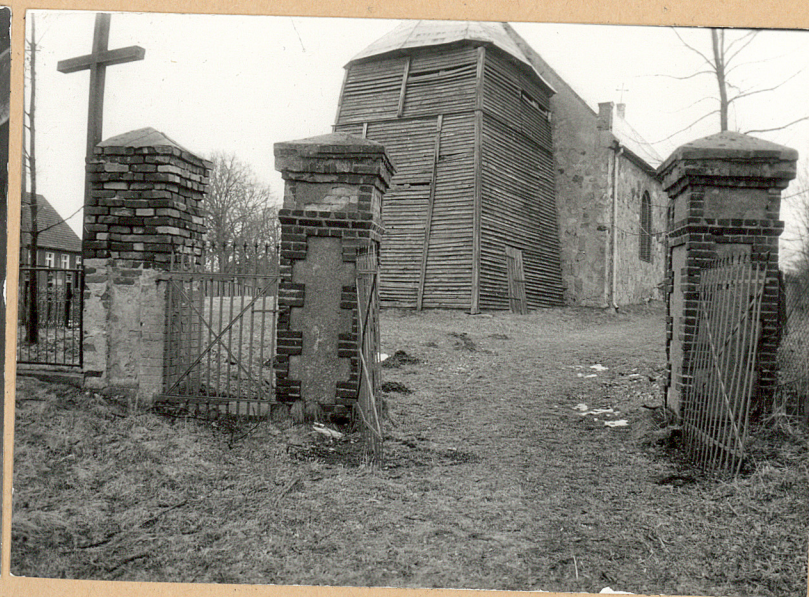
9. Brama wjazdowa na teren kościelny

Bobrowniki położone są 6 km na pld.-zach. od Chociwla. Bezpośrednio na pld. od wsi przebiega niedokończona autostrada Szczecin-Królewiec. Przez Bobrowniki prowadził stary szlak z Chociwla do Stargardu. Obecnie szosa łącząca te dwa miasta omija wieś ok. 3 km na wsch. Równolegle do niej biegnie tu linia kolejowa Szczecin-Gdańsk. Jest to wieś ulicowa o systemie drożnym przystosowanym do pagórkowatego terenu, który nachylony jest tu w kierunku pld.-zach. W pln. części wsi ulica wiejska przebiega z pln.-wsch. - na pld.-zach. a następnie skręca nieznacznie bardziej na pld. Przy tym zakręcie odchodzi droga polna na pln. pln.-zach. w kierunku wsi Rosowo nad rzeczką Krapiel. Na pln. od tego rozwidlenia położone jest podwórze folwarczne. Z pln. krańca wsi rozchodzą się dwie drogi. Jedna z nich prowadzi do Chociwla, a przy drugiej położone są zabudowania kolonii wsi. Zabudowania folwarczne oddziela od chłopskiej części wsi kilkudziesięciometrowa wolna przestrzeń. Kościół położony jest na lokalnym wyniesieniu terenu pomiędzy folwarczną i chłopską częścią wsi, na skraju części chłopskiej, po wsch. stronie ulicy. Kościół zorientowany równoleżnikowo jest skośny do drogi. Pierwotnie teren przykościelny ze wszystkich stron kościoła zajmował cmentarz. Kościół oddalony jest od drogi o niecałe 30m. Obecnie teren cmentarza jest odgradzony od terenu kościelnego. Płot odgradzający przebiega trzy kreki od pld. ściany kościoła, w której umieszczone jest wejście. Stare ogrodzenie nie zachowało się. Obecnie teren kościoła ogrodzony jest siatką drucianą. Wjazd na teren kościoła od strony zach, stromym podjazdem przez zachowaną mурowaną bramę z kutymi zamknięciami zapewne z końca XIXw.
