1. Obiekt

RZYMSKO-KATOLICKI KOŚCIÓŁ FILIALNY p. w. Matki Boskiej Częstochowskiej

1876 r.

STRADZEW O

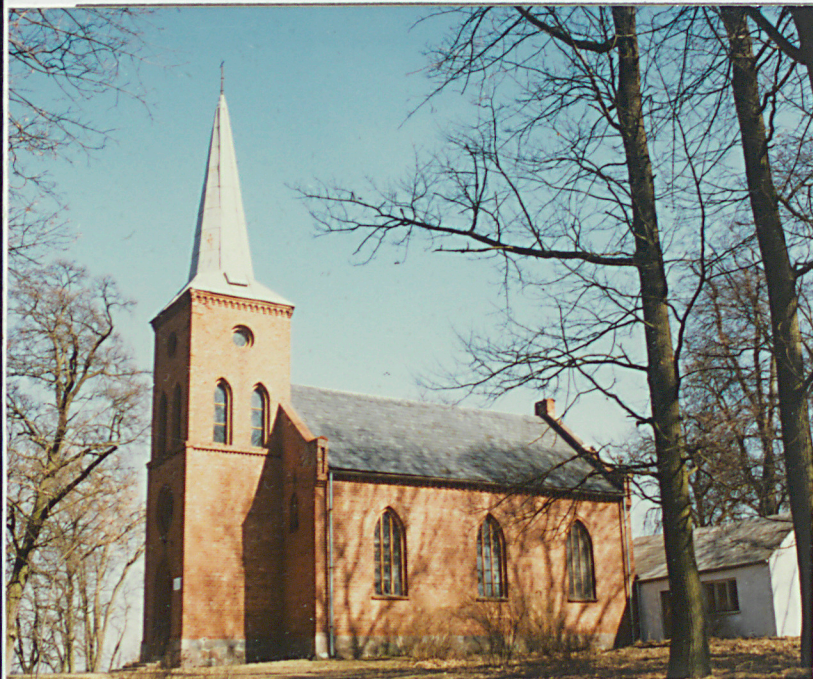
- 1. Widok ogólny kościoła od strony południowo-zachodniej
- 2. Elewacja zachodnia
- 3. Elewacja północna
- 4. Elewacja wschodnia
- 5. Wnętrze kościoła - widok ogólny w kierunku ołtarza
- 6. Wnętrze kościoła - widok ogólny w kierunku empory
- 7. XVI-wieczny dzwon

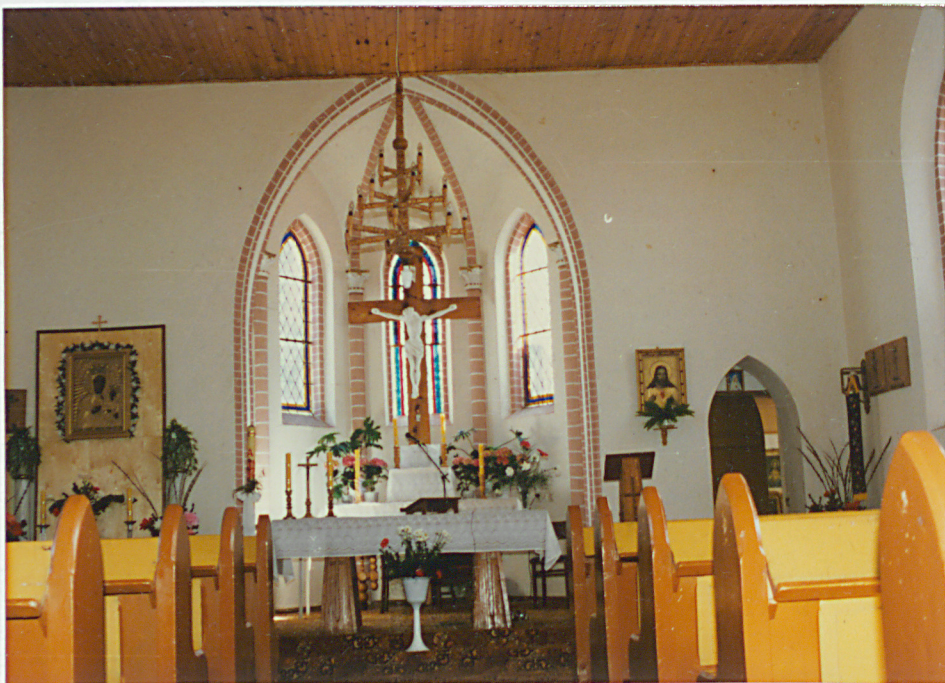
5.

Wnętrze obiektu nie wykazuje cech wtórnych. Ściany wyprawione gładkim tynkiem wapiennym i bielone farbą wapienno-klejową (nietynkowane są

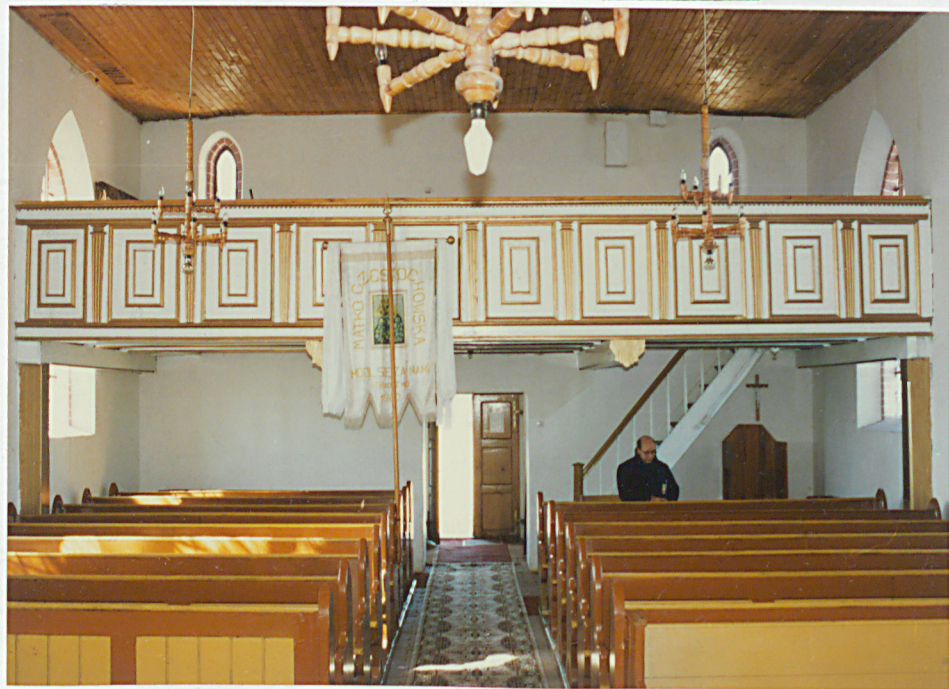
6.

c. d. rubr. nr 13 - jedynie węgary otworów okiennych, żebra sklepienia apsydy i wspierające je sużki oraz obramienie łuku tęczowego). Przy zachodniej ścianie szczytowej umieszczona empora o płycinowej, pełnej balustradzie, wsparta dwoma słupami. Parapet i belka podwaliny dekorowane profilowanymi, złożonymi listwami. Oblistwione płyciny rozdzielone są żłobkowymi, złożonymi tralkami. W salowym wnętrzu kościoła brak jakichkolwiek podziałów.

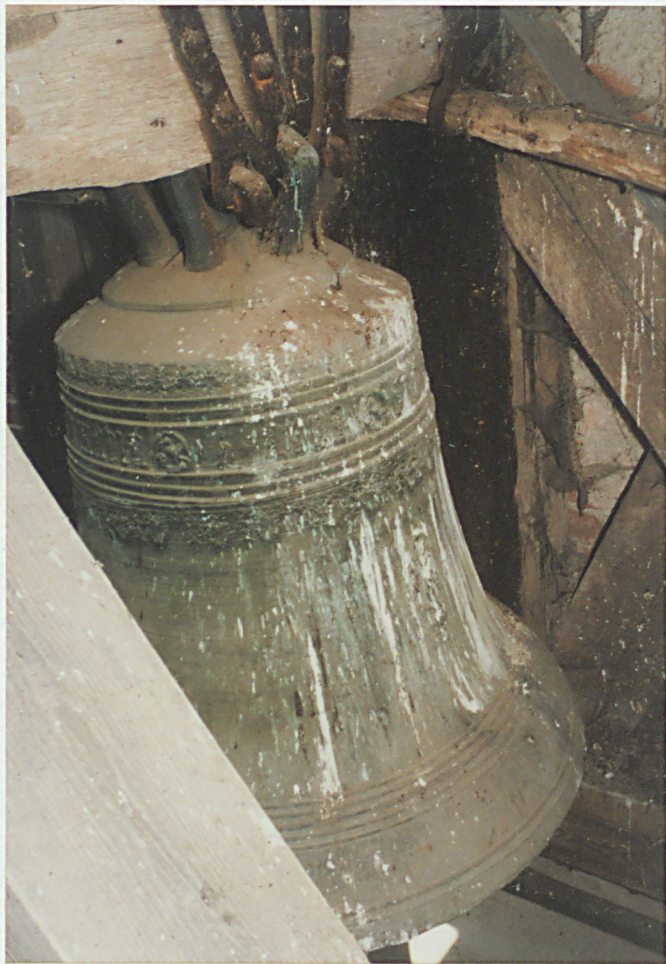
7.

Wypożyczenie historyczne: 1/ dzwon o średnicy 90 cm z 1525 r., wykonany przez Andreasa Ingermanna; dekorowany na płaszczu reliefowymi liniami i takimż ornamentem roślinnym oraz napisem w gotyckiej minuskule "help god unde Maria", 2/ drewniane ławki o profilowanych policzkach i klepkowych zapleckach (pocz. XX w.).
