KOŚCIOŁ PARAFIALNY p. w. św. Anny

D Ł U G I E

1. Miejscowość D Ł U G I E	2. Obiekt (nazwa jak w karcie) KOŚCIÓŁ PARAFIALNY p. w. św. Anny	3. Zawartość wkładki (nazwa obiektu lub materiału uzupełniającego) tekst, sytuacja, fotografie
-------------------------------	--	---

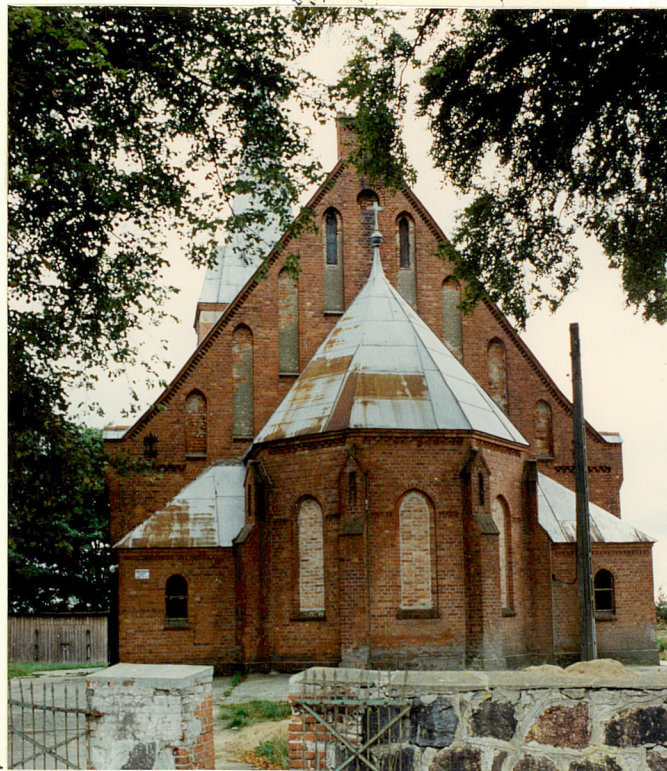
| 4. Elewacja wschodnia | 8. Wnętrze kościoła - widok w kierunku empory | |

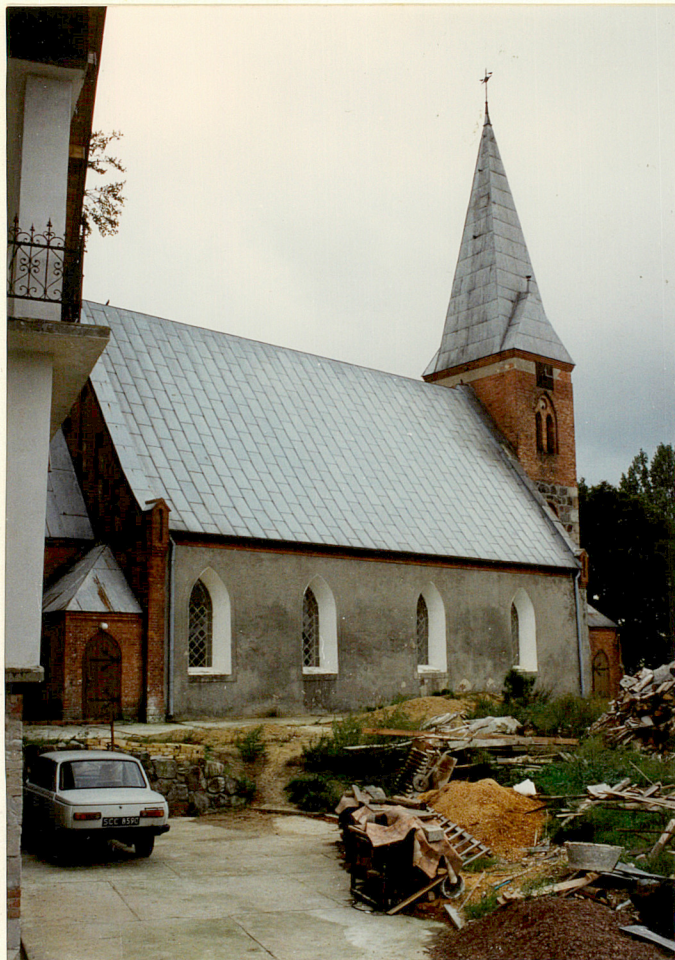
| 3. Elewacja północna | 7. Wnętrze kościoła - widok w kierunku ołtarza | |

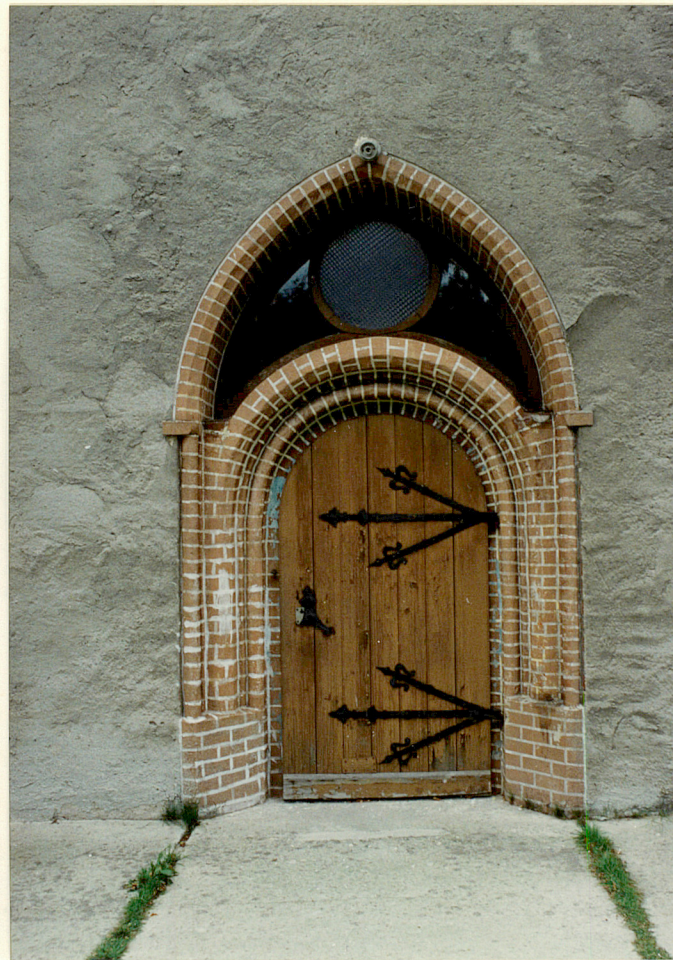
Drzwi - otwór drzwiowy usytuowany na osi w ścianie południowej zachował swe pierwotne ukształtowanie; świadczy o tym rodzaj materiału ceglanego, stanowiącego jego obramienie. Uskokowo wyprofilowana wnęka drzwiowa, w obrębie której zawieszona jest skrzydło drzwiowe, przesklepiona jest nadprożem w formie łuku pełnego. Powyżej usytuowane jest nadświetle (mające formę półksiężyca), ograniczone nadprożem ostrołukowym. Ceglane obramienie otworu drzwiowego (znaczne rozmiary cegieł) pomalowane jest wtórnie cegłopodobną farbą z pobielonym farbą spoinowaniem. Zawieszona są tutaj jednoskrzydłowe drzwi spągowe, na hakowo-pasowych, ozdobnych zawiasach kowalskiej roboty. Od strony wnętrza w otworze tym zamontowane są dodatkowe, dwuskrzydłowe, ramowo-płycinowe, wahadłowe drzwi, zaopatrzone w drewniane antaby. Zewnętrzne drzwi do pastoforiów i przybudówek wieży analogiczne jak w portalu korpusu nawowego, jedynie ich górne krawędzie wycięte są w kształt łuku ostrego a nie pełnego. W zachodniej ścianie wieży, w otworze przesklepionym nadprożem w formie łuku ostrego, dwuskrzydłowe drzwi płycinowo-deskowe, zawieszona na pasowo-hakowych zawiasach, zaopatrzone w zamek puszkowy oraz poziome i pionowe zasuw. Płaszczyznę nadświetla - ponad śłemeniem - wypełniają drewniane płyciny. Pomiędzy pastoforiami a apsydą jednoskrzydłowe, ramowo-deskowe drzwi na zawiasach trzpieniowych, zaopatrzone w mosiężne klamki.

| 1. Elewacja południowa | 5. Wejście w ścianie południowej | 9. Widok ogólny stropu |

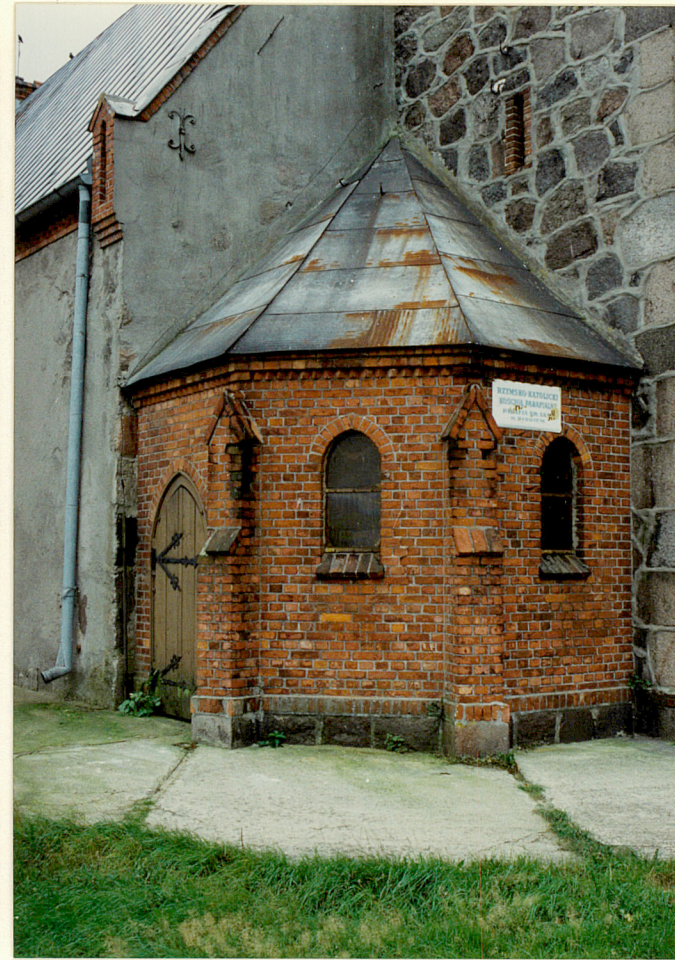
| 2. Elewacja zachodnia | 6. Północna przybudówka wieży | 10. Widok ogólny więźby dachowej |

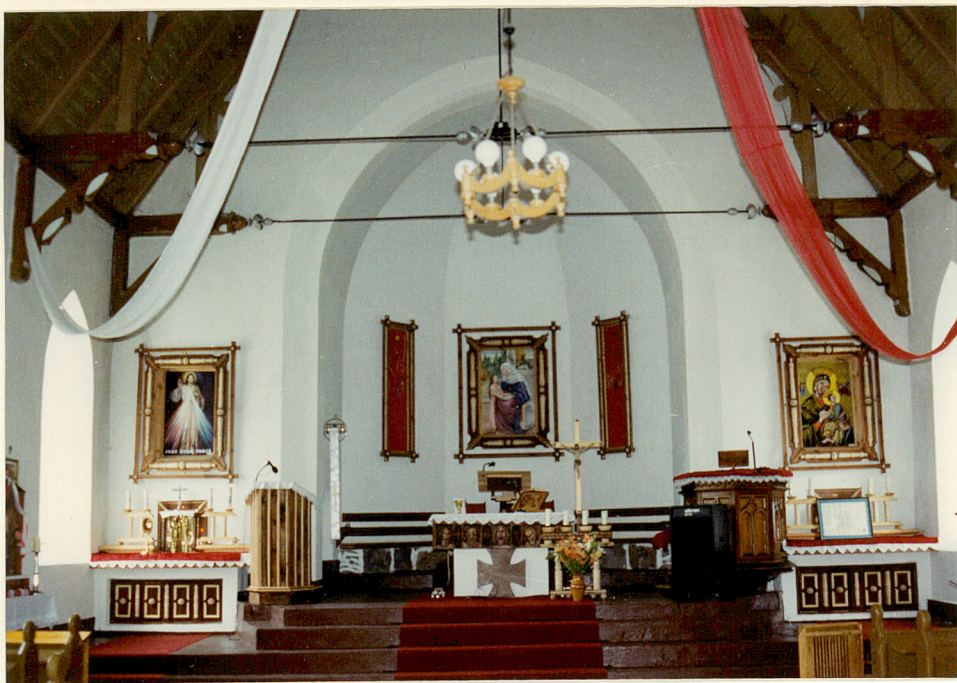
7.

Wnętrze w swej obecnej formie ukształtowane zostało w końcu XIX w. Przy zachodniej ścianie usytuowana empora, wsparta 18 słupami (z mieczowaniem). Balustrada empory pełna, płycinowa, zdobiona arkadowym listwowaniem. Ściany wnętrza i ceramiczne sklepienie apsydy utrzymane w kolorze białym, strop nawy w brązowo-beżowym. Ten salowy kościółek w obrębie korpusu jest jednonętorny.

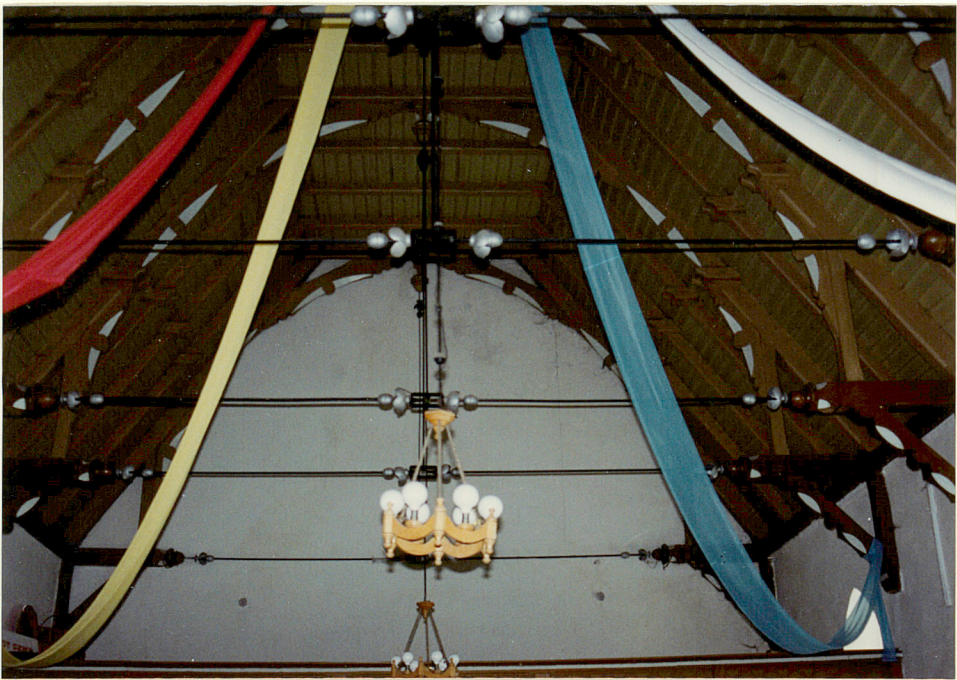
9.

Stropy - sala kościelna przykryta drewnianym stropem zwierciadlanym; deski powały nabite są na jętki i zastrzały więźby dachowej. Odsłonięte fragmenty więźby dachowej (kulawki, miecze, słupki wspierające zastrzały) są ozdobnie profilowane. Kulawki połączone są w osi N - S metalowymi ściąгами. Elementy konstrukcyjne stropu pomalowane są farbą olejną na brązowo, deski powały na beżowo. W wieży stropy belkowe nagie.

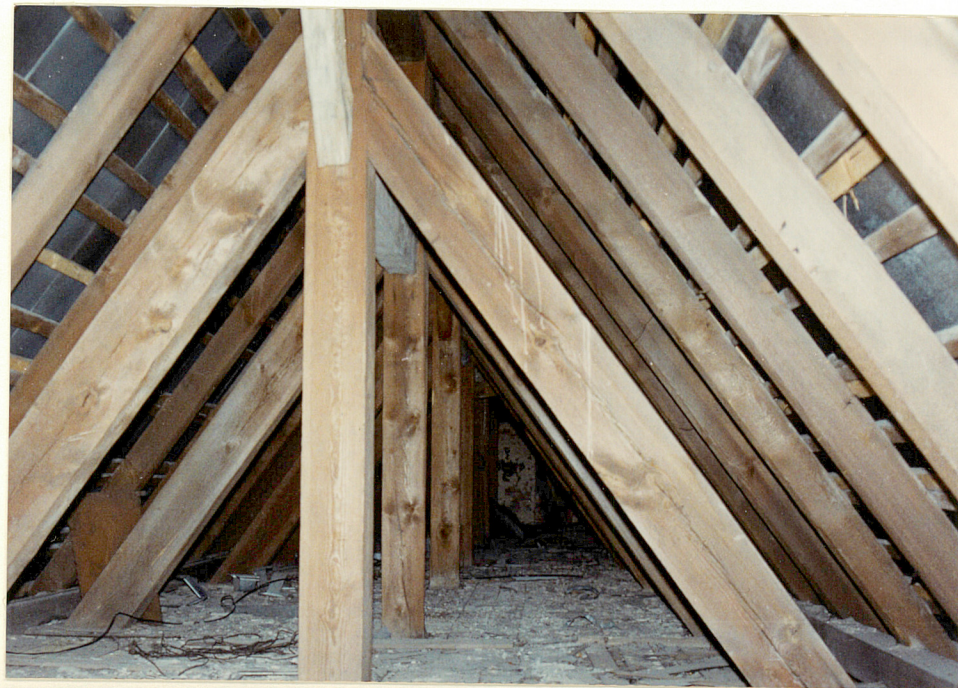
10.

Więźba dachowa krokwiowo-jętkowa, wieszarowa. Słupy pojedynczej ściany stolcowej osadzone są w jętkach; od ich górnej części ku dołowi odchodzą długie zastrzały, których stopy osadzone są w kulawkach, ułożonych poprzecznie na koronie ścian obwodowych.

c. d. rubr. nr 13 - W tychże kulawkach, spiętych płatwiami, osadzone są stopy krokwi. Krokwie - na wysokości powały stropu - wzmocnione są płatwiami pośrednimi. Zastrzały więźby dachowej u dołu wsparte krótkimi słupkami, osadzonymi w zakończeniach kulawek; te zaś wsparte są ozdobnie profilowanymi mieczami. Elementy więźby dachowej obrobione są mechanicznie; połączenia ciesielskie wzmocnione kołkowaniem. Więźba dachowa kościoła wykonana została najprawdopodobniej w trakcie remontu obiektu w 1892 r.
