STAJNIA, ob. stajad opatw
BUDYNEK INWENTARSKI NR 17

KAMIENNY
MOST

Kamienny Most nr17
gm. Chociwel
woj. szczecińskie

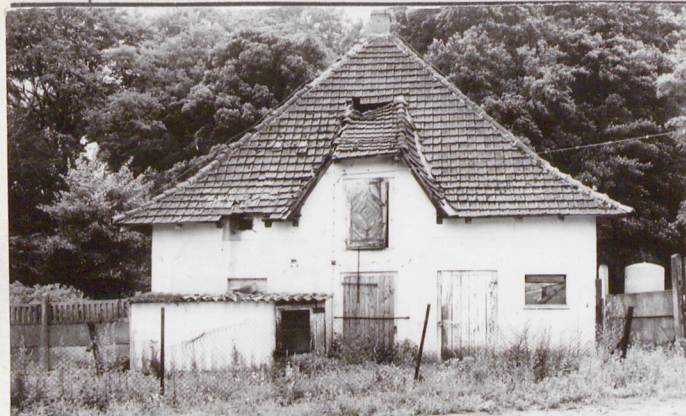
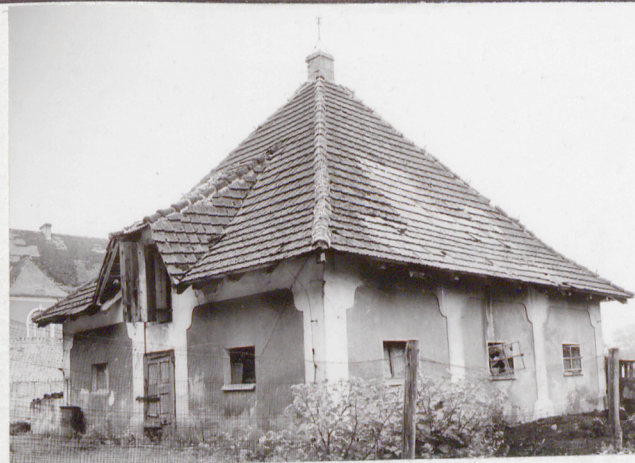
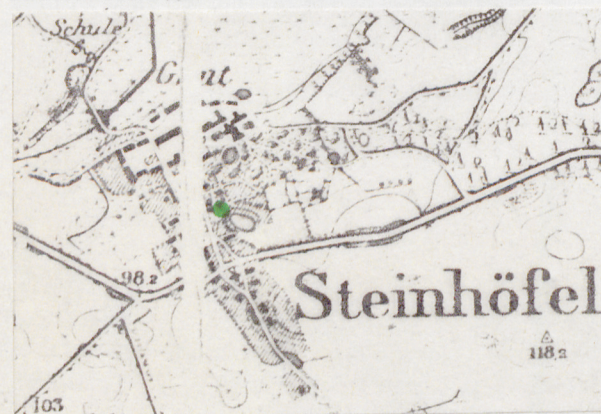
Fot. nr neg. 74388, 74389
Prac.Fot. PP PKZ O/Szczecin

Inwentaryzowany obiekt jest budynkiem jednokondygnacyjnym, niepodpiwniczonym, nakrytym dachem namiotowym. Rzut przyziemia na planie czworoboku o wymiarach 970 x 900 cm. Wysokość całkowita ca 920 cm. Stosunek wysokości ścian do wysokości dachu jak ca 1 : 1. Front budynku skierowany ku południowi/ z kilkustopniowym odchyleniem/. We wnętrzu, na krótszej osi budynku, umieszczona jest przelotowa sień. Po obu jej stronach zlokalizowane są po trzy pomieszczenia/ ułożone w trzech traktach/, pełniące rolę składów opału; dawniej były to najprawdopodobniej stajnie. Do wnętrza budynku prowadzą trzy wejścia - dwa do sieni, jedno do pomieszczenia w narożniku N-W. Pozostałe pomieszczenia nie posiadają zewnętrznej komunikacji, dostępne są z sieni. Podmurówka kamienna, wys. do poziomu gruntu. Ściany obwodowe i działowe murowane z cegły ceramicznej. Z zewnątrz otynkowane. We wszystkich pomieszczeniach betonowe posadzki. Stropy drewniane, belkowe nagie. Drzwi wyłącznie jednoskrzydłowe, frontowe płycinowe, zamykające wyłaz na poddasze w ścianie tylnej klepkowe, pozostałe deskowe, zawieszane na pasowych zawiasach. Okna w większości pozbawione stolarki, w dwóch zachowane są metalowe ramy stałe z drobnym podziałem. Dach namiotowy, pokryty cementową dachówką zakładkową, na narożach ceramiczne gąsiory. W tylnej i frontowej połaci dachu wystawki. Wieżba krokwiowa z zastrzałami. Stopy krokwi osadzone w oczepach ścianki kolankowej. Do dolnych końców krokwi przybite przypustnice. Strych jednoprzestrzenny, dostępny przez wyłazy umieszczone w wystawkach. System ogniowy oparty o jedn. komin nogawicowy. Instalacje techniczne: odgromowa, inst, elektryczna 220V.

<p>14. Kubatura</p> <p>ca 520 m³</p>	<p>15. Powierzchnia użytkowa</p> <p>87,3 m²</p>	<p>16. Przeznaczenie pierwotne</p> <p>stajnia</p>	<p>17. Użytkowanie obecne</p> <p>skład opału</p>
<p>18. Prace budowlane i konserwatorskie, ich przebieg i dokumentacja</p> <p>Brak danych.</p>		<p>19. Stan zachowania (fundamenty, ściany zewnętrzne, ściany wewnętrzne, sklepienia, stropy, konstrukcje dachowe, pokrycie dachu, wyposażenie i instalacje)</p> <p>Ogólny stan techniczny budynku dobry.</p>	
		<p>20. Najpilniejsze postulaty konserwatorskie</p>
