1. Obiekt

ZESPÓŁ FOLWARCZNY STRADZEWO

STRADZEWO

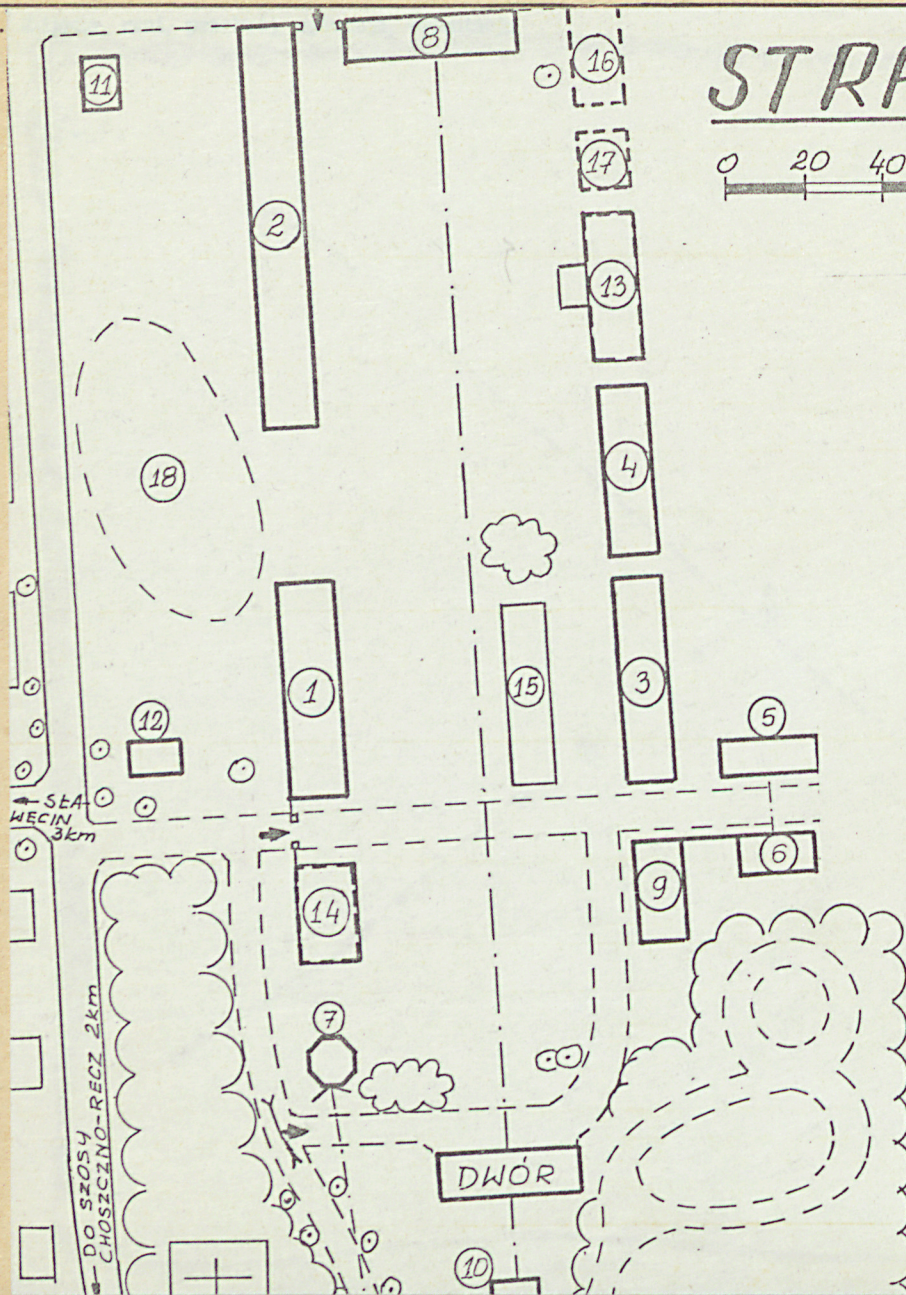
- 1.obora
- 2.owczarnia ob.tuczarnia
- 3.stodoła ob.magazyn zbożowy
- 4.stodoła ob.magazyn zbożowy
- 5.obiekt wielofunkcyjny:kuźnia,
stajnia,powozownia
- 6.dom mieszkalny
- 7.gokębnik ptactwa ozdobnego
- 8.owczarnia nieużytkowana
- 9.stajnia ob.magazyn pasz
- 10.dom mieszkalny
- 11.dom mieszkalny
- 12.szkoła
- 13.nowa obora na starych fundame-
tach
- 14.nowy budynek socjalny na fun-
damentach gorzelni
- 15.nowa wiata
- 16.nieistniejąca stodoła
- 17.nieistniejący dom mieszkalny
- 18.nieistniejący staw

Kompozycja: zespół gospodarczy wraz z dworem tworzy kompozycję zwartą zorganizowaną wzdłuż osi wydłużonego prostokąta biegnącą od dworu leżącego na południu do owczarni /8/ na przeciwległym krańcu. Park dworski z przyległym od strony zachodniej drzewostanem kościelnym tworzy układ terenowy wkomponowany centralnie do zespołu. Wchodzące w skład tego układu: dwór z kościołem oraz usytuowany przed dworem /po jego lewej stronie w kształcie ośmiokąta z wieżyczką/ gołębnik /7/ i nieco dalej na północ gorzelnia /14/ oraz po przeciwległej tj. wschodniej stronie stylowa stajnia /9/ i dom mieszkalny /6/ ze skrzydłami, stanowią piękne wnętrza krajobrazowe z szerokimi otwarciami oddzielone od obejścia drogą dojazdową do zespołu. Usytuowane po północnej stronie drogi przejazdowej obejście inwentarskie tworzy wnętrza architektoniczne z otwarciami od szczelinowych do szerokich. Tuż przy wjeździe obok nieistniejącej gorzelni stoi obora /4/, a w odległości kilkudziesięciu metrów od niej -w tej samej linii- szerokofrontowa owczarnia /2/. Po przeciwległej tj. wschodniej stronie obejścia tuż przy drodze przejazdowej stoją w linii dwie stodoły /3 i 4/, /aktualnie

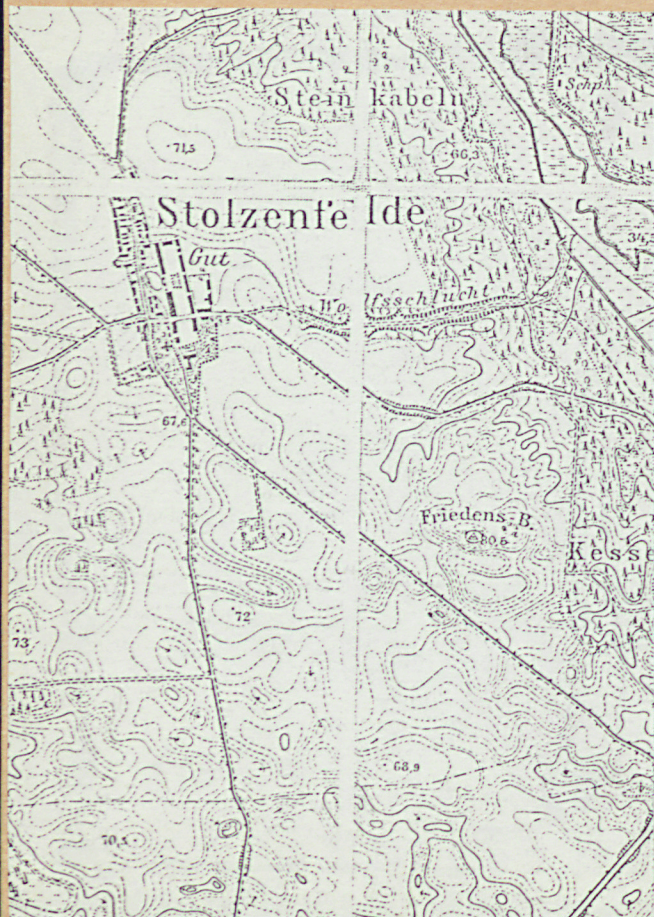
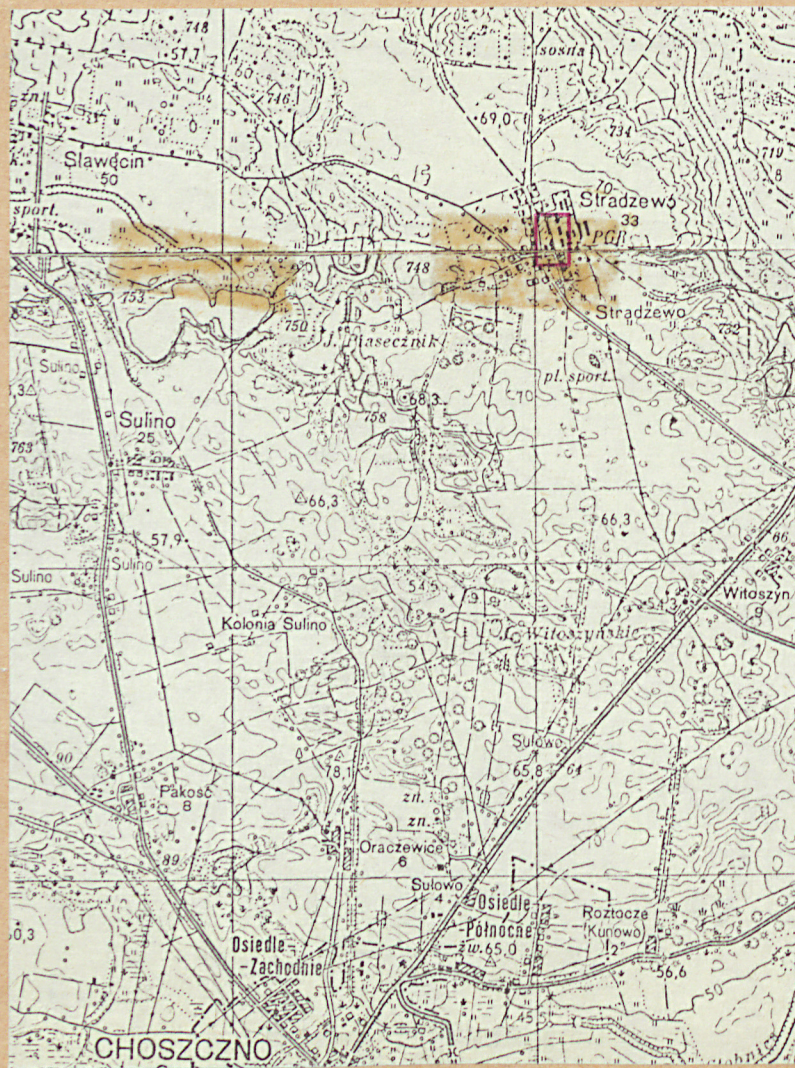
9. zmodernizowana stajnia ob. magazyn pasz
- 10 i 11. zmodernizowane domy mieszkalne
12. szkoła
13. nowa obora
14. nowy budynek socjalny
15. nowa wiata
16. nieistniejąca stodoła
17. nieistniejący dom mieszkalny
18. nieistniejący staw

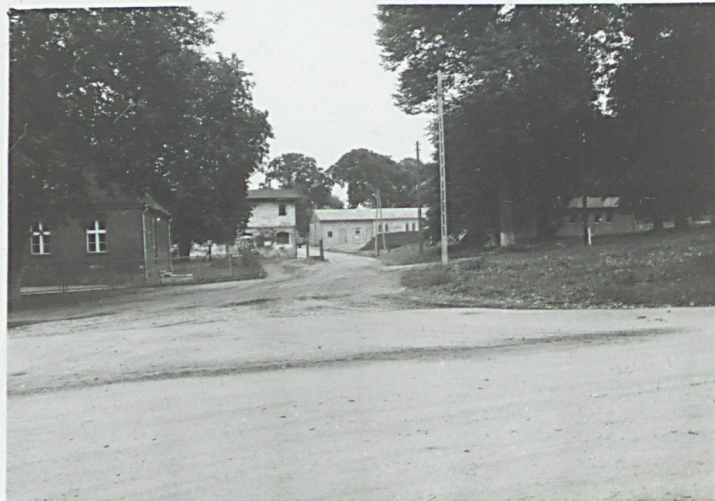
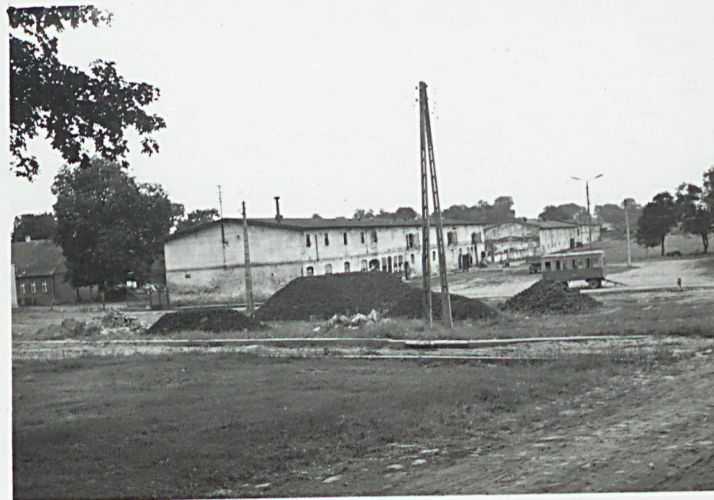
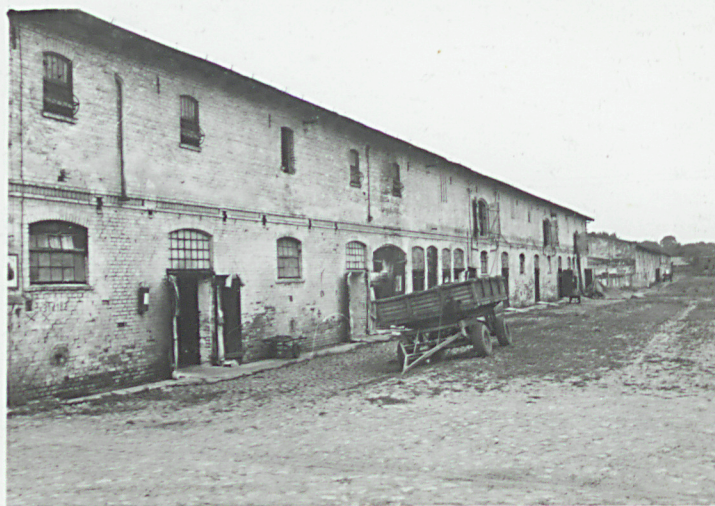
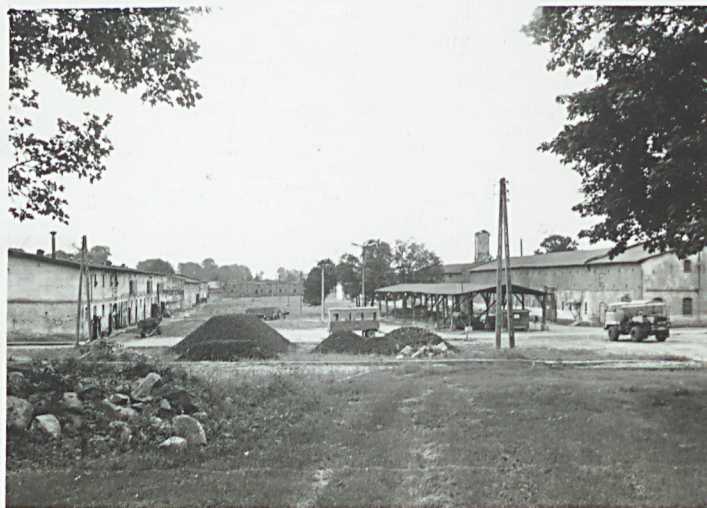
1	2
3	4

1. dojazd do zespołu z szosy, z lewej szkoła /12/
2. zachodnia ściana obejścia obok szkoły
3. obora /1/ w głębi owczarnia/2/
4. ogólny widok obejścia wzdłuż osi kompozycyjnej, w głębi owczarnia /8/
5. północna ściana obejścia, pierwsza owczarnia /8/
6. ogólny widok zespołu wzdłuż osi kompozycyjnej, w głębi park z dworem
7. wschodnia ściana obejścia: stajnia /9/ i stodoła /3/
8. stodoły /3 i 4/
9. droga przejazdowa pomiędzy stodołą /3/ i stajnią /9/
10. dom /6/ i obiekt wielofunkcyjny/5/ przy drodze przejazdowej
11. dwór w parku, z prawej gołębnik/7/
12. dwór
13. dojazd do dworu od południa, na osi dojazdu gołębnik /7/
14. 15. widok zespołu od dworu
16. owczarnia /8/
17. dom mieszkalny /10/
18. dom mieszkalny /11/
19. wiata /15/
20. szkoła /12/

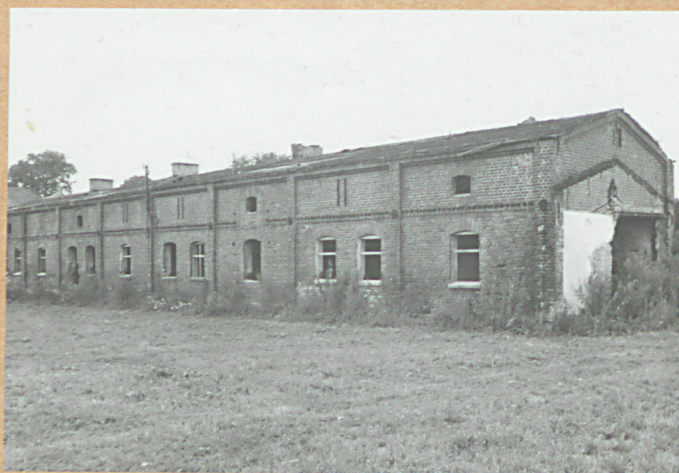
Materiał: ceglana owczarnia /8/, kryty papą dwuspadowy dach, w pewnym okresie zaadaptowana na mieszkania aktualnie ze względu na zły stan nieużytkowana.

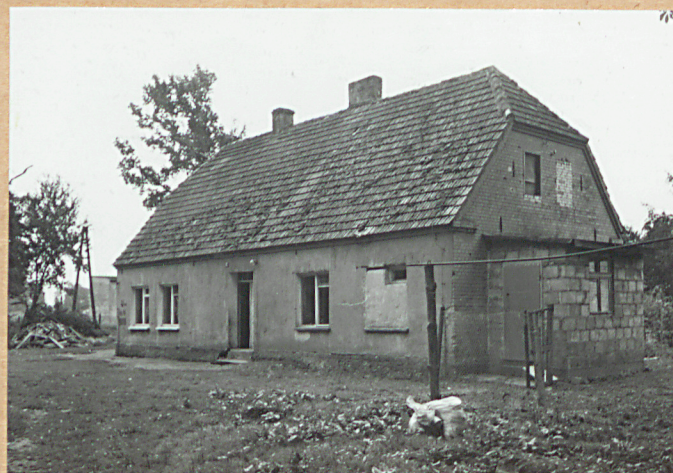
: ceglany dom mieszkalny /10/ z dwuspadowym naczółkowym dachem krytym dachówką zakałdkową, przemurowano otwory okienne, wstawiono okna zespolone, postawiono wiatrołap od strony zachodniej, gdzie wykuto nowe wejście.

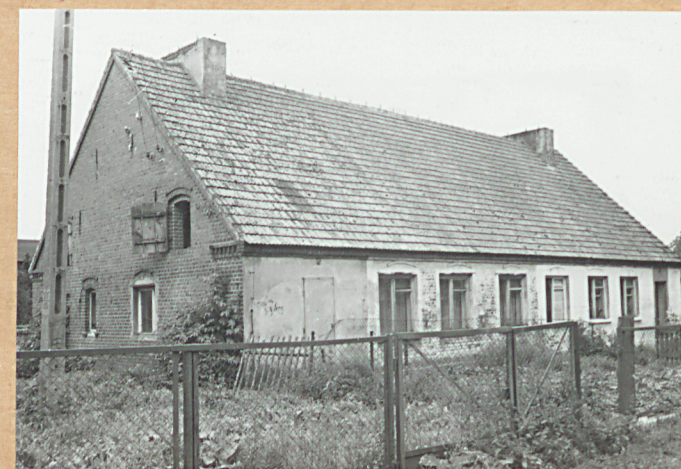
: dom mieszkalny /11/, ceglany z dwuspadowym dachem krytym dachówką zakałdkową przemurowano w nim otwory okienne z odcinkowych na prostokątne i wstawiono nowe zespolone okna.
