163
ZESPOŁ FOLWARCZNY WARDYŃ

IV ćw.XIX w.

W A R D Y Ń

1. Miejscowość W A R D Y N	2. Obiekt (nazwa jak w karcie) ZESPOŁ FOLWARCZNY WARDYN	3. Zawartość wkładki (nazwa obiektu lub materiału uzupełniającego) dalszy ciąg opisu, wykaz obiektów, plan orientacyjny, zdjęcia
-------------------------------	--	--

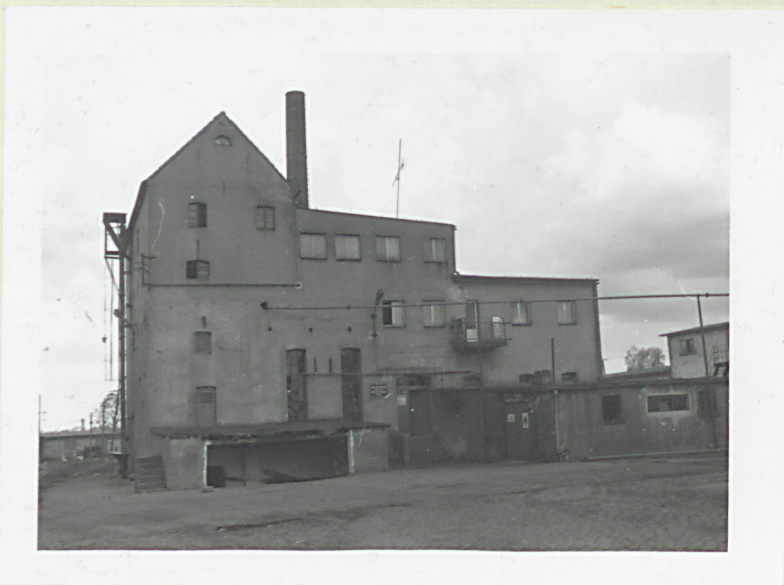
1

Elewacja wschodnia: przemurowana, otynkowana z oryginalnymi otworami okiennymi i drzwiowymi w kondygnacji podstawowej - na całej szerokości elewacji / częściowo przysłoniętej dostawionym magazynem spirytusu / oraz w ścianie szczytowej, południowej części elewacji; odczytanie pierwotnego układu nie jest możliwe; nieregularne, nieharmonijne podziały kondygnacji, brak symetrii.

- 1.elewacja frontowa E
- 2.elewacja boczna S
- 3.elewacja tylna W
- 4.elewacja boczna N
- 5.komin od strony N

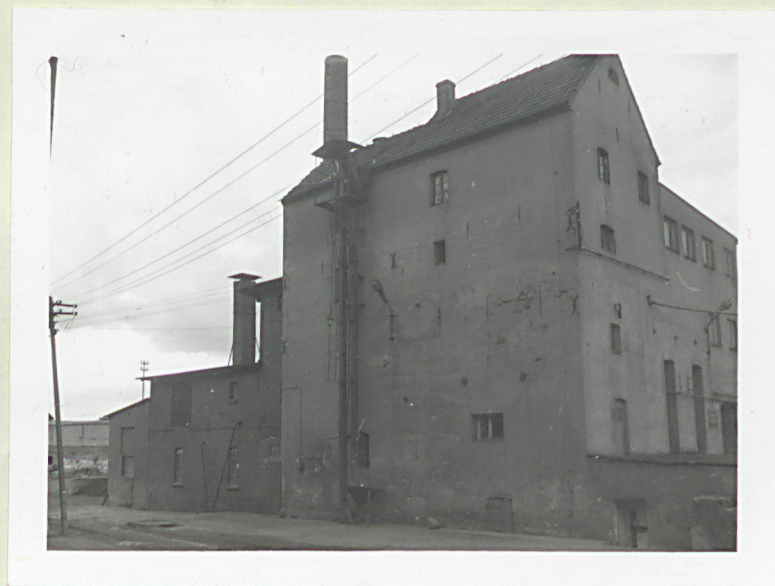
2

Elewacja południowa: podobnie jak elewacja frontowa przemurowana i otynkowana; nieregularne i nieharmonijne podziały kondygnacji, brak symetrii

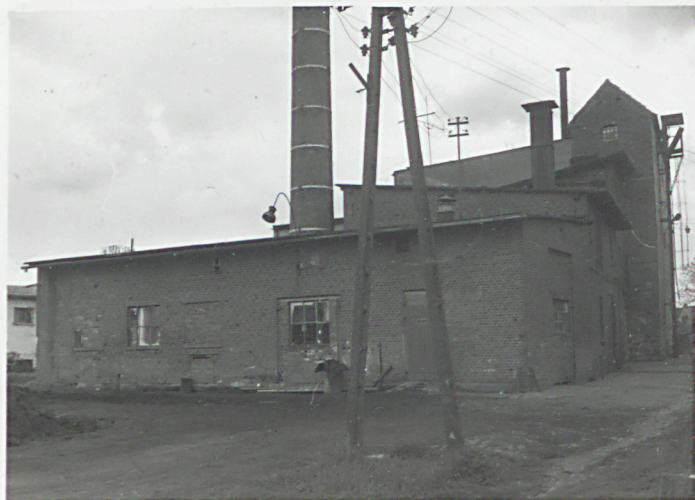
3

Elewacja zachodnia: korpus główny prawie w całości zasłonięty przez przybudówki, które zamyka kotłownia; w widocznym szczycie południowym odcinkowy otwór okienny, pozostała widoczna ^{z trzema oknami nad warsztatami} górna partia korpusu przemurowana; Kotłownia z licznymi przemurowaniami, obecnie z drzwiami jednoskrzydłowymi od strony południowej i dwoma oknami; wszystkie otwory prostokątne.

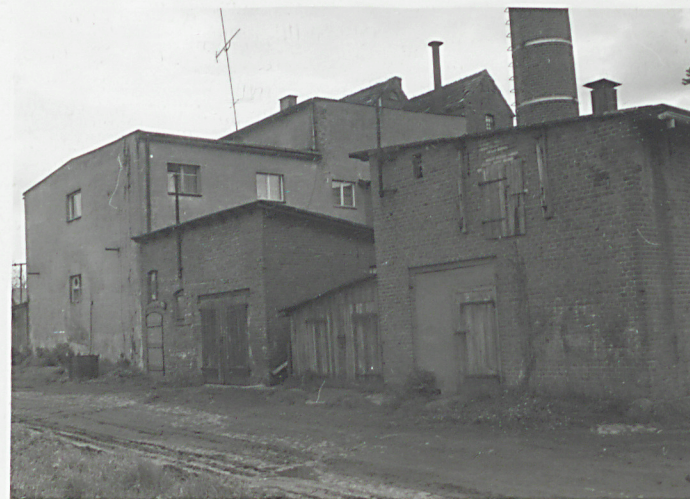
4

Elewacja wschodnia: w osi ściany bocznej korpusu otwory okienne prostokątne na I i II kondygnacji, obok dostawiona przybudówka - warsztaty - od strony korpusu odcinkowe drzwi i także, powyżej nich okno, a obok dwuskrzydłowe, prostokątne wrota; w głębi przylegający do kotłowni wysoki komin; do ściany kotłowni od strony wschodniej dostawiona niska drewniana przybudówka; elewacja boczna kotłowni z przemurowanym jednoskrzydłowym otworem wejściowym / ślady po dużych wrotach /, pod okapem otwór załadunkowy / ślady przemurowań /.

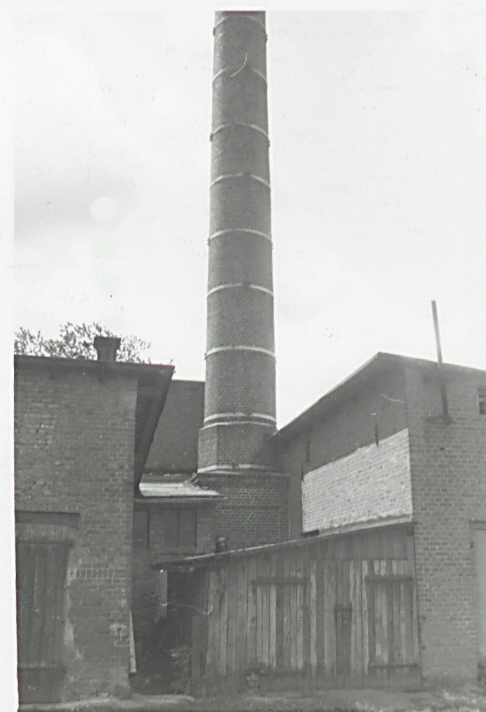
5

dachem opadającym do wewnątrz zabudowy, a dalej niższym poddaszem i takim samym dachem opadającym w przeciwną stronę, z wysokim kominem wentylacyjnym. Od strony północnej, za korpusem, niższa przybudówka warsztatów, przykryta płaskim dachem opadającym do wewnątrz. Teren zabudowy zamyka od tyłu kotłownia przykryta także płaskim dachem opadającym na zewnątrz. Wewnątrz zabudowy, przy kotłowni okrągły komin gorzelni z ośmioboczną bazą na czworokątnym cokole.

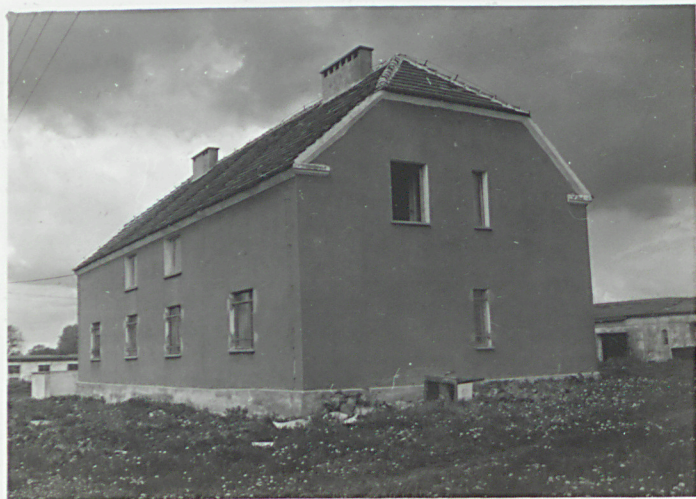
1

Elewacja wschodnia: w kondygnacji podstawowej asymetrycznie usytuowane wąskie okno prostokątne; na II kondygnacji dwa okna, wąskie na osi/kondygnacji podstawowej, większe z jego lewej strony - okna o zamknięciu prostokątnym; prosty gzyms koronujący.

1.2.elewacje od strony E i W

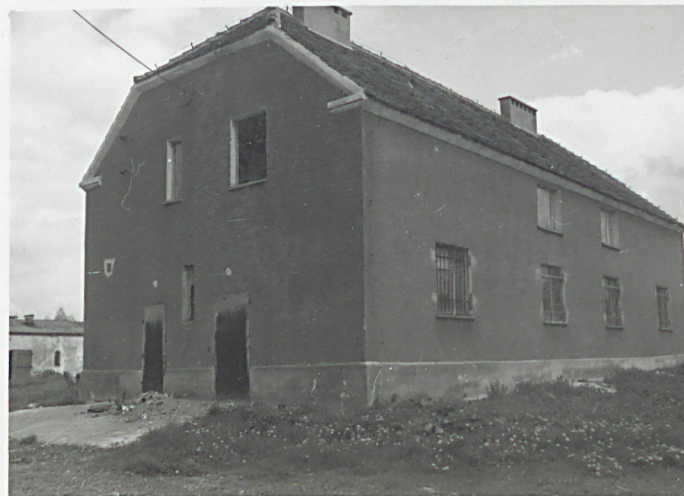
2

Elewacja zachodnia: kondygnacja podstawowa nieregularna, z dwoma otworami wejściowymi, między nimi wąskie okno, wyżej umieszczone; II kondygnacja jak w elewacji wschodniej; wszystkie otwory o zamknięciu prostokątnym.

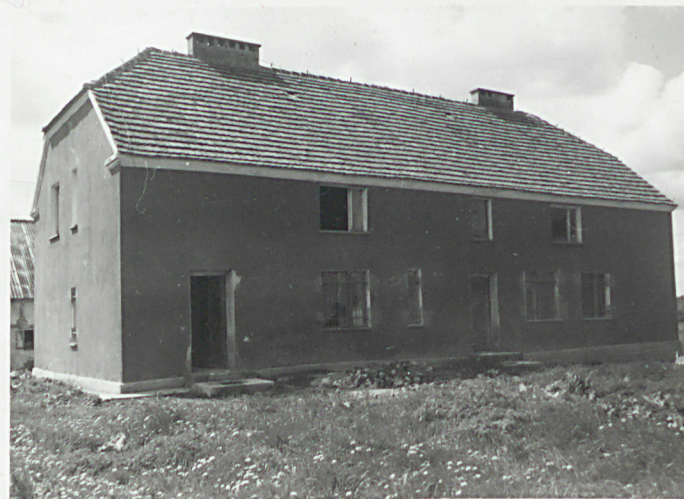
3

Elewacja północna: nieregularna, dwukondygnacyjna, przemurowana; kondygnacja podstawowa 6 osiowa z drzwiami na 1 i 4 osi, okna o różnej wielkości; druga kondygnacja z trzema otworami okiennymi - środkowe okno mniejsze; wszystkie otwory prostokątne.

3.elewacja frontowa N
