1. Obiekt 163/1

DWÓR

WARDYŃ

1. Miejscowość W A R D Y Ń	2. Obiekt (nazwa jak w karcie) DWÓR	3. Zawartość wkładki (nazwa obiektu lub uzupełnienia) tekst, sytuacja, fotografie
-------------------------------	----------------------------------------	--------------------------------------------------------------------------------------

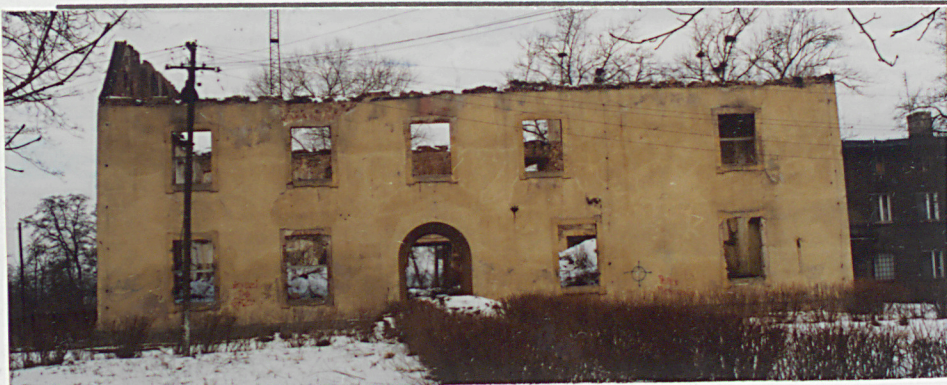
2455

1540

Dwór wardyński założony został na planie prostokąta o wymiarach 2455 x 1540 cm, zorientowanego na osi NNE - SSW (w opisie dla uproszczenia przyjęto orientację N - S). Fasada obiektu zwrócona w kierunku wschodnim. Główne wejście do wnętrza budynku umieszczone w elewacji wschodniej, nieco na południe od osi. Wnętrze dworu skomunikowane jest wewnętrznie z wtórną XX-wieczną przybudówką, usytuowaną po stronie zachodniej.

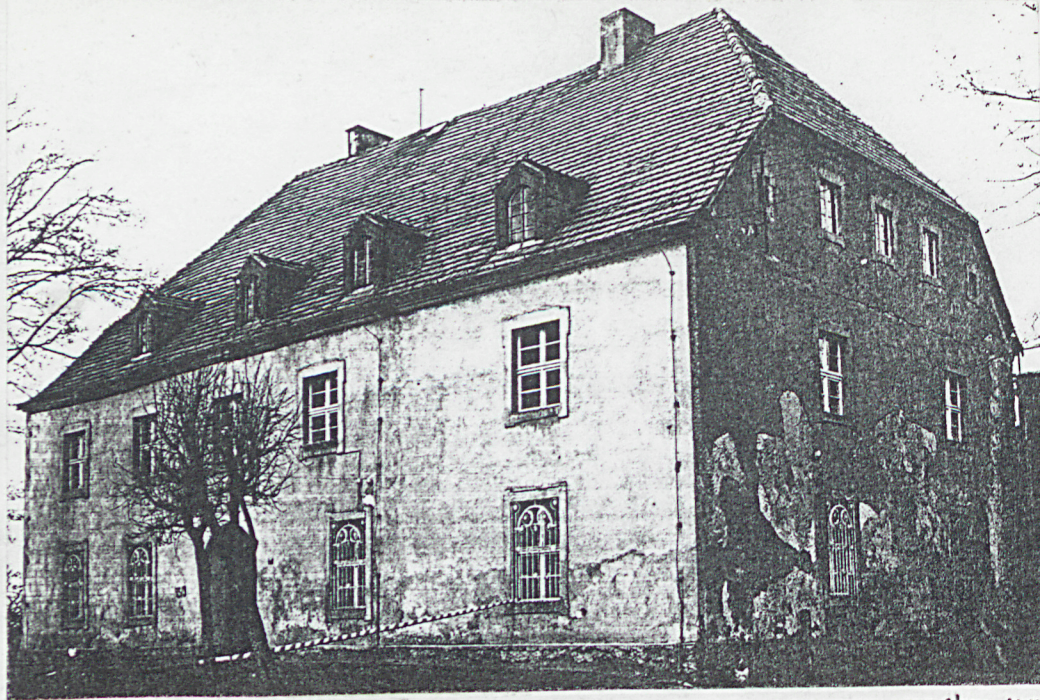
stan przed
1992 r.

1. Widok ogólny dworu od strony wschodniej
2. Elewacja południowa
3. Elewacja zachodnia
4. Elewacja północna
5. Wejścia główne do budynku - widok od strony wnętrza
6. Wnętrze budynku - widok w kierunku południowym
7. Wnętrze dworu - widok w kierunku północno-wschodnim
8. Otwory okienne II kondygnacji elewacji wschodniej

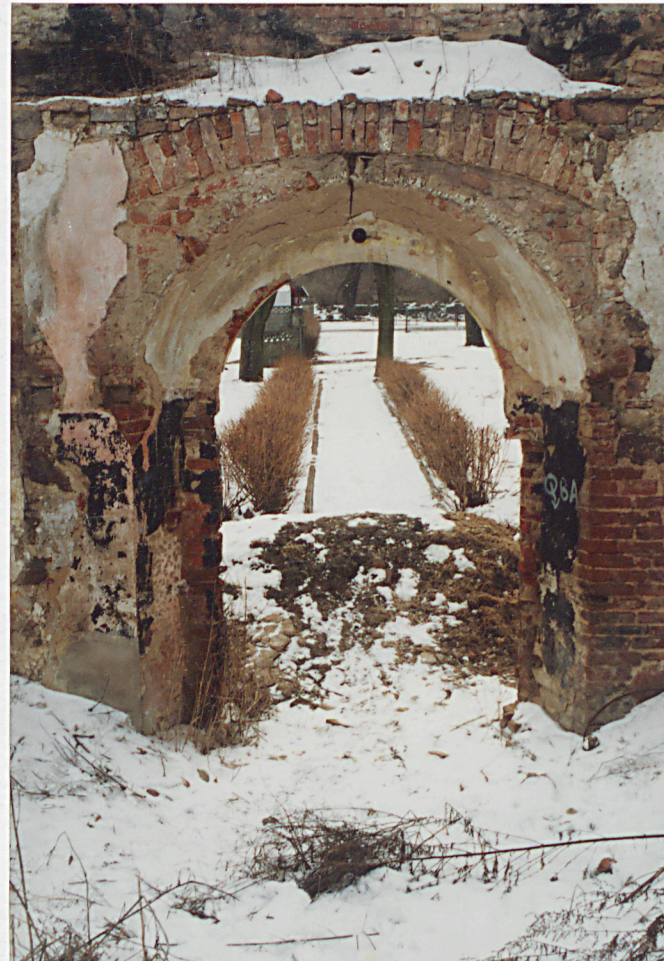
5.

Drzwi - frontowy otwór drzwiowy przesklepiony jest pełnołukowym nadprożem, a płycinowe, dwuskrzydłowe drzwi (z naświetlami zdobionymi kratami z motywami kielichów kwiatowych i rozetek i latarnią wmontowaną w nadświetle) - obecnie nieistniejące - umieszczone były w obrębie niszy (pierwotnie obramionej najpewniej portalem i zwieńczonej tarczą herbową, istniejącą jeszcze w latach 50-tych XX w. Z uwagi na wyburzenie ścian działowych forma otworów drzwiowych jest obecnie nieczytelna; stolarka drzwiowa nie zachowała się. Podłóże wnętrza dworu jest obecnie zagruzowane, przykryte warstwą ziemi i w nieznacznym stopniu zakrzewione. Wg inwentaryzacji z 1972 r. w pomieszczeniach obiektu występowały drewniane podłogi deskowe (w niektórych salach zabezpieczone były one dodatkowo płytą pilśniową).

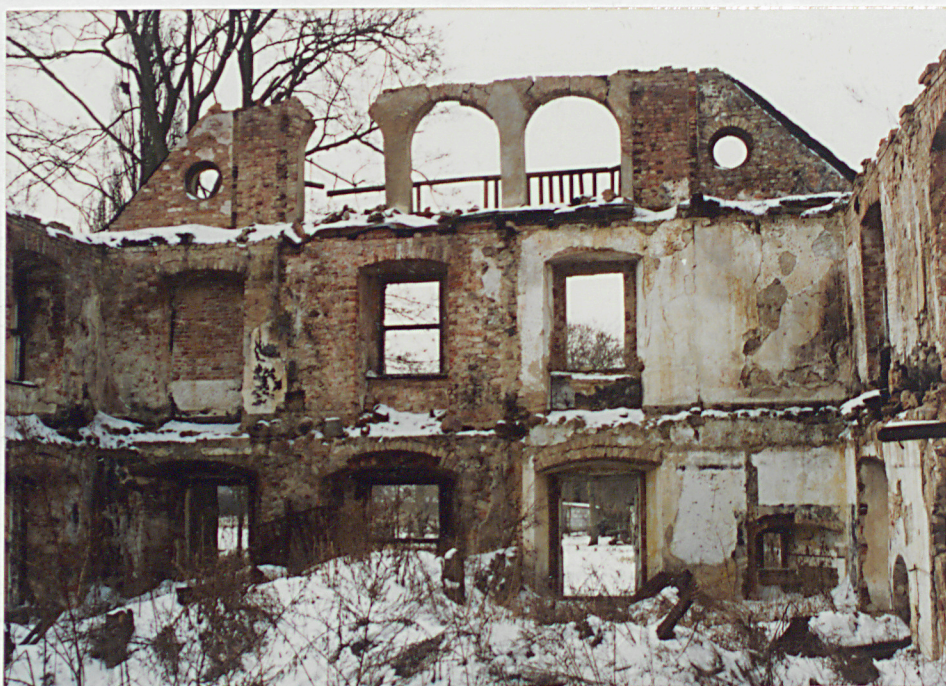
6.

Stropy nakrywające pomieszczenia I i II kondygnacji nie zachowały się. Wg wspomnianej inwentaryzacji występowały tu drewniane stropy belkowe ze ślepymi deskowymi pułapami, wyprawione na gładko tynkiem zarzuconym na podsufitki z mat trzcinowych. Nad piwnicą ceramiczne sklepienie kolebkowe.

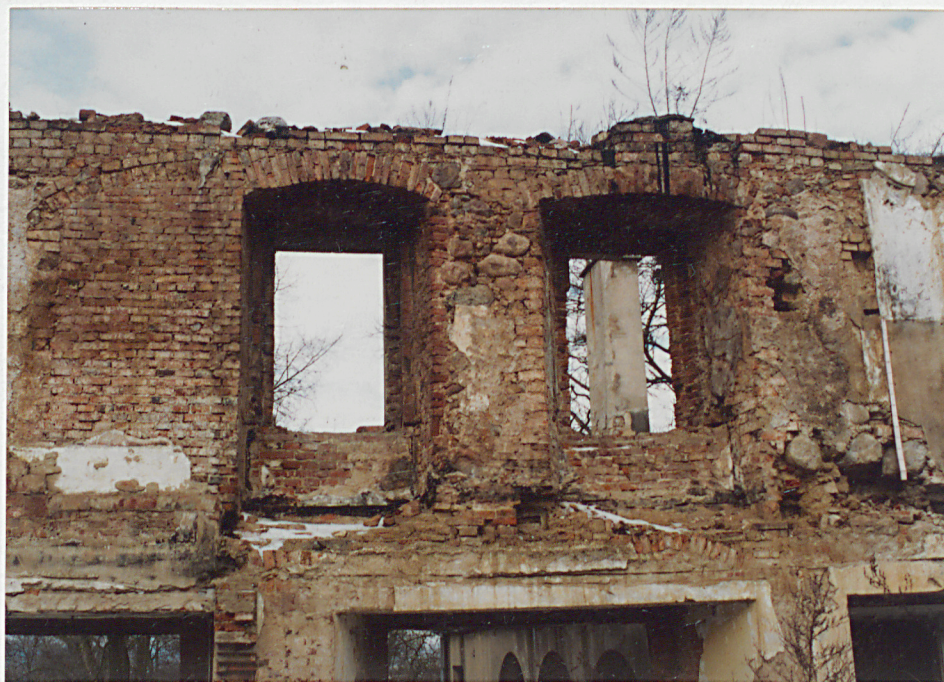
8.

Okna - otwory okienne w formie stojących prostokątów; stosunek szerokości do wysokości jak ca 2 : 3 (jedynie okienka szczytów dachu miały te proporcje jak ca 4 : 5). Otwory okienne ujęte były płaskimi, prostymi opaskami, wyrobionymi w tynku. Stolarka okienna nie zachowała się (jedynie w części okien pozostały profilowane ślemiona). Przed pożarem okna I kondygnacji zabezpieczone były zewnętrznymi, metalowymi, neobarokowymi kratami (wykonanymi w pocz. XX w.). Forma otworów okiennych i charakter stolarki ukształtowane zostały w trakcie ostatniej przebudowy dworu w końcu XIX lub pocz. XX w.
